A. IDENTIFICACIÓN GENERAL

Denominación Iglesia Parroquial de Nuestra Señora de los Dolores
Ubicación Calle de l'Esglesia
Cronología Siglo XVII
Conservación Regular
Uso actual Religioso
Otros datos

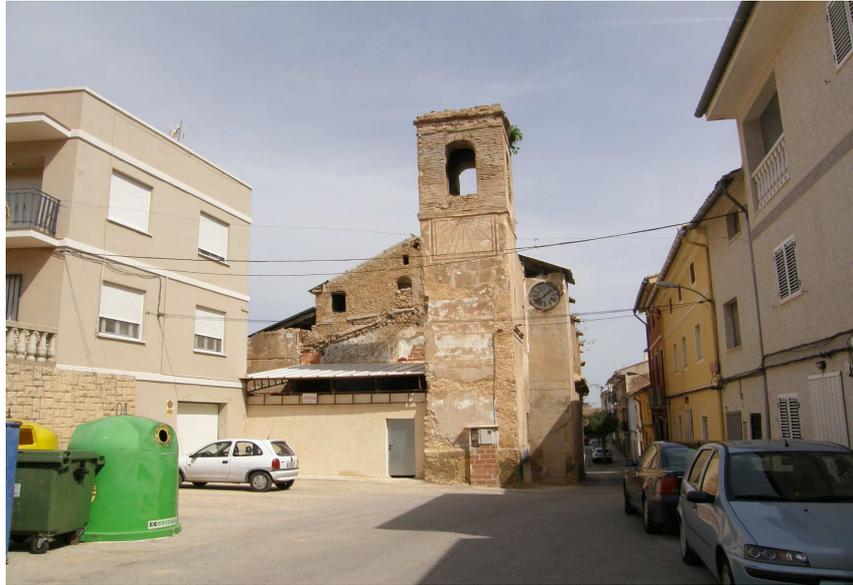
Fachadas este y sur
Campanario

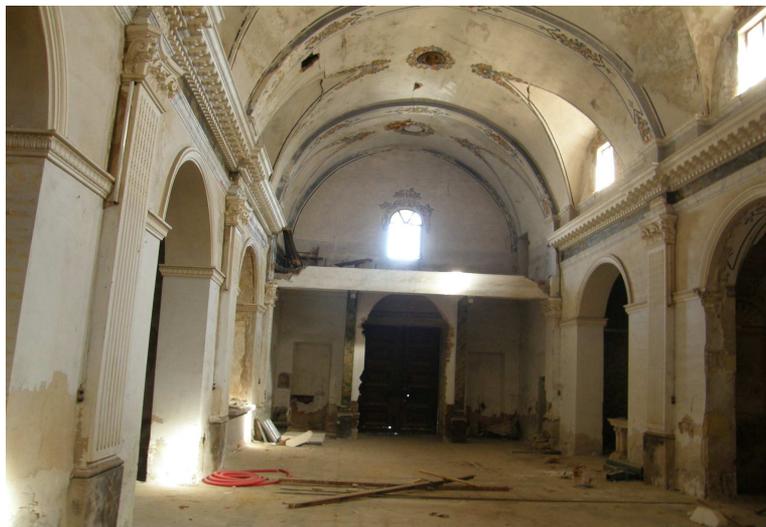
Interior de la iglesia

A la vista de las manifestaciones patológicas en toda la bóveda que cubre la nave y en los arcos fajones, constituidas por grietas longitudinales a la altura de la clave y a una distancia alrededor de los 1,70 m a un lado y otro de la misma, y teniendo en cuenta el estado de cargas puntual a que están sometidos los arcos fajones, se deduce que los empujes derivados del entramado leñoso descrito determinan su comportamiento patológico, consecuencia de la inestabilidad del sistema de arcos fajones y contrafuertes.
