## MOLÍ DE LLOBERA, CHIMENEA y PANEL CERÁMICO N.S. DEL REMEDIO

<b>LOCALIZACIÓN :</b> Partida de Arriba, 19. Campanar <b>DISTRITO / SUELO :</b> 04 / SNU <b>REF. CATASTRAL :</b> 000801000YJ27C0001SA <b>CÓDIGO FICHA :</b> <b>EPH_SNU_04.03</b>	<b>NIVEL DE PROTECCIÓN :</b> BRL <b>VALORES SINGULARES :</b> ETN - Hidráulico / PSJ <b>CATEGORÍA (D) ESPACIO ETNOLÓGICO DE INTERÉS LOCAL</b> <b>REFERENCIA CATÁLOGO 1989 :</b> D2/3 <b>NP :</b> 3 <b>REVISIÓN EXPOSICIÓN PÚBLICA 2003-2008 :</b> 04/04 <b>NP :</b> A
---	--

### 4. DESCRIPCIÓN Y REFERENCIAS HISTÓRICAS

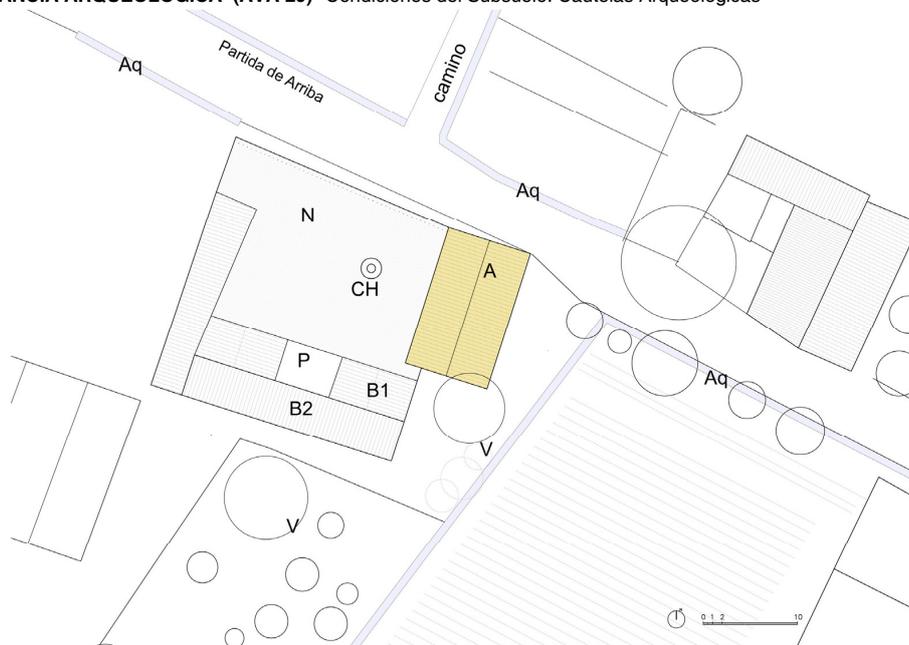
Al tratarse de una compleja estructura con grandes áreas arruinadas, se considera agotada su ampliación, pudiendo reconstruir, remodelar o estabilizar parcialmente las grandes áreas hoy arruinadas, de manera que cualquier cuerpo remodelado no altere la visión ni la importancia de los cuerpos principales y del paisaje entorno a la acequia

**A.- CUERPO PRINCIPAL: Protección Parcial.** de la volumetría y fachadas, conservando la naturaleza y trazas de muros, estructura vertical y sistema constructivo horizontal, cubierta, alero e incluso tejas. En fachada se mantendrán las condiciones de forma los elementos que la componen la fachada, conservando los materiales, textura, impostación, color y acabados de las fábricas. Los huecos históricos mantendrán la rejería. Protección Ambiental del resto que permita la reutilización de los espacios conservando la volumetría y el carácter de las fábricas. Valorar los restos de arqueología industrial.

**PANEL CERÁMICO: Protección Integral.** Azulejería, panel de la Virgen del Remedio.

**CH. CHIMENEA. Protección Integral.** Conservación de la Chimenea, estructura y fábricas

**B1 y B2.- ANEXOS: Protección Parcial.** Protección Parcial de su volumetría y fachadas, estructura y cubiertas.

**AQ.- ACEQUIA Y SISTEMA HIDRÁULICO. Protección Parcial.** Protección Parcial de la acequia y la red hidráulica, conservando el trazado, la sección, elementos de corte y desvío, del agua, así como los materiales que configuran el cajado de la acequia. Conservación del sistema hidráulico existente entorno a las acequias y bajo el edificio.

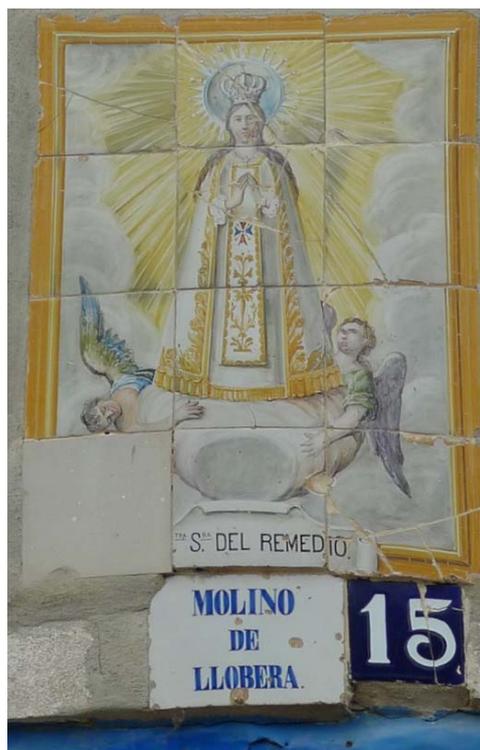
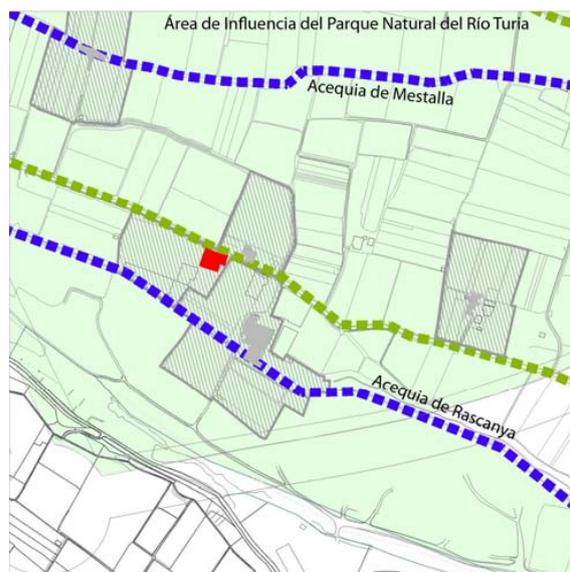
**CONSERVACIÓN :** MAL ESTADO

Marco moldurado rectilíneo de moldura compuesta de color dorado (amarillento), verde oliva raspado para sugerir el brillo. Sobre el marco, en el centro inferior hay una cartela con enrollamiento que dice "N (tra) S(ra) DEL REMEDIO" . Panel de 3 x 4 piezas colocadas en vertical, de las que falta la pieza inferior izquierda.

CONSERVACIÓN:	<input checked="" type="checkbox"/>	CONDICIONES:
RESTAURACIÓN:	<input checked="" type="checkbox"/>	Están los azulejos 1, 2, 3, 4, 5, 6, 7, 8, 9, 11, 12, faltando el 10, una pieza situada en el ángulo inferior izquierdo.
ELIMINAR ELEMENTOS IMPROPIOS	<input checked="" type="checkbox"/>	
REPOSICIÓN ELEMENTOS PRIMITIVOS	<input type="checkbox"/>	
REFORMA DE ALGUNA DE SUS PARTES	<input type="checkbox"/>

Sobre la base del panel se sitúa un azulejo sin interés con el nº 15, que desvirtúa el conjunto

**ELEMENTO IMPROPIO:** azulejo denominado nº: "15"
