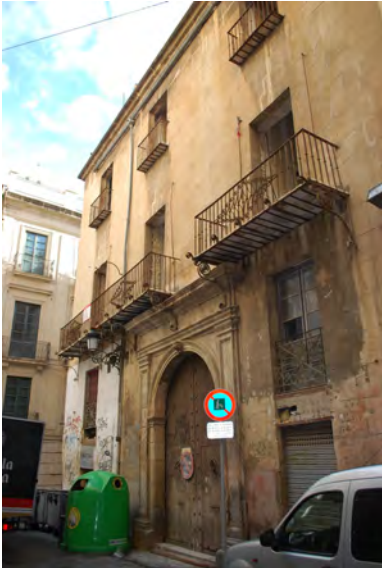
2. Vista de la fachada desde la Calle Miguel Soler previa

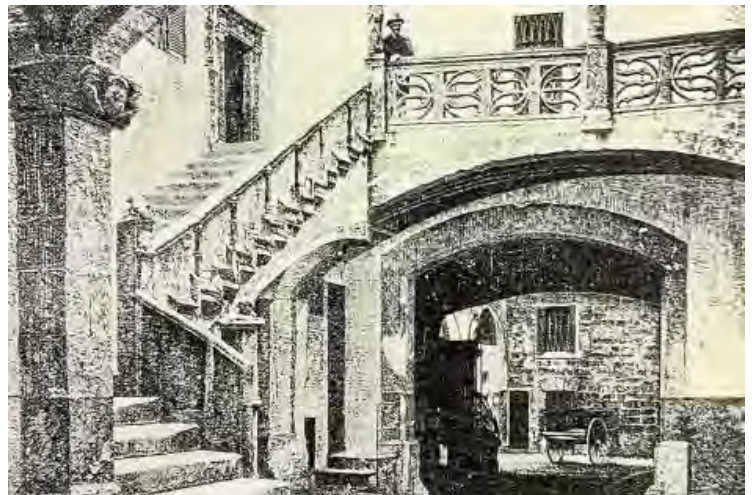
3. Vista histórica del vestíbulo de acceso.
