PLAN GENERAL DE SOT DE CHERA
CATÁLOGO DE BIENES Y ESPACIOS PROTEGIDOS

FICHA NÚM.

2

DENOMINACIÓN: Iglesia de San Sebastián

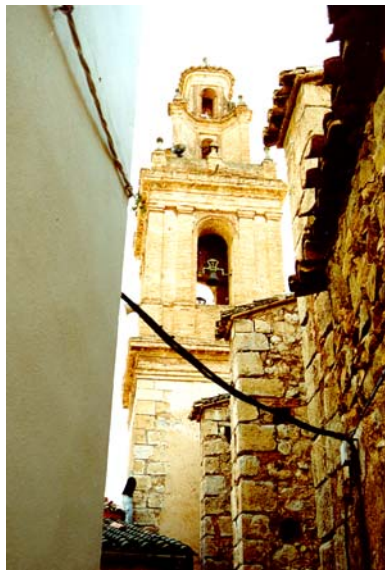
Campanario: Grietas en las claves y daños en las cornisas

Detalle del Campanario y contrafuertes

Completar estudio o proyecto de rehabilitación que incluya: Reparación del campanario.

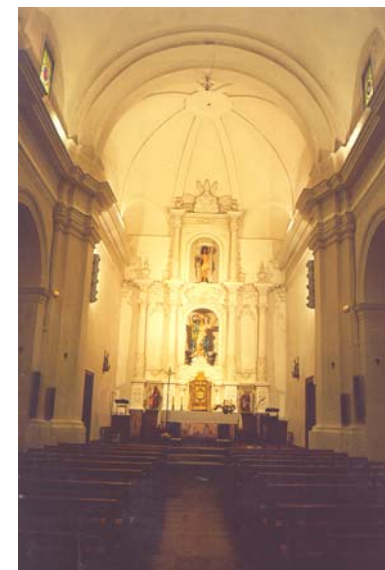
Interior: Bueno en general salvo las humedades en los paramentos

Vista del interior de la Iglesia

Revisión y reparación general de humedades en paramentos.

Reparación grietas en arcos de la nave central.

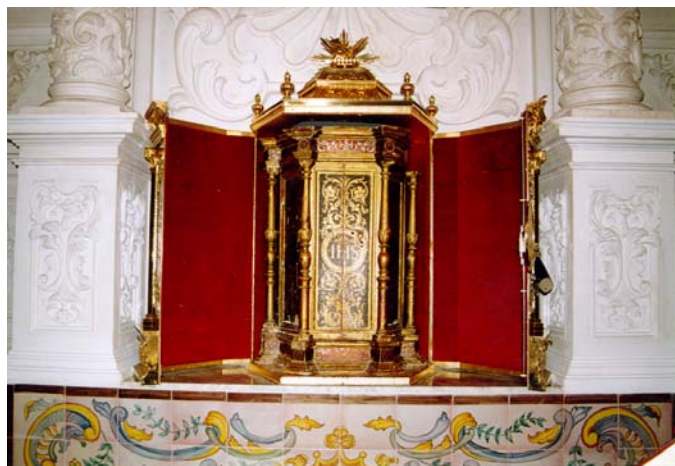
Sagrario atribuido a Juan de Juanes

Presenta en la actualidad daños, zonas golpeadas, pérdida de piezas, deterioro de los motivos decorativos y suciedad. Precisa tratamiento de conservación y restauración.

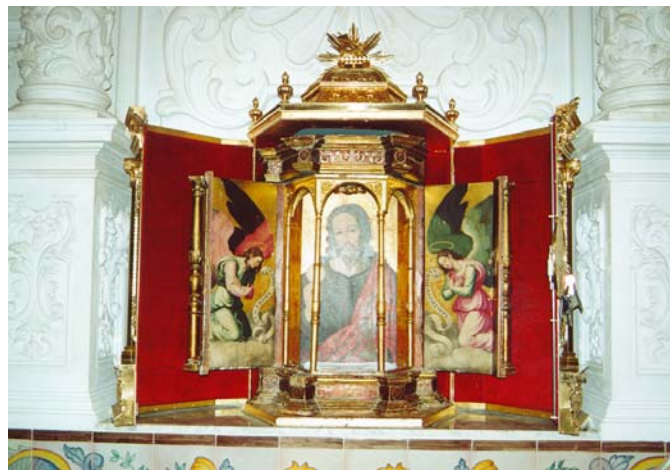
Vista del interior del Sagrario-Triptico
