## MOLÍ DE GÀVIA (O DE LA CLOSA)

<b>LOCALIZACIÓN :</b> Camí Vell de Picassent, 7 <b>DISTRITO / SUELO :</b> 09 / SNU <b>REF. CATASTRAL :</b> 000600800YJ26G0001AU <b>CÓDIGO FICHA :</b> <b>EPH_SNU_09.01</b>	<b>NIVEL DE PROTECCIÓN :</b> BRL <b>VALORES SINGULARES :</b> ETN - Hidráulico / PSJ <b>CATEGORÍA (D) ESPACIO ETNOLÓGICO DE INTERÉS LOCAL</b> <b>REFERENCIA CATÁLOGO 1989 :</b> --- <b>NP :</b> --- <b>REVISIÓN EXPOSICIÓN PÚBLICA 2003-2008 :</b> 09/URB6 <b>NP :</b> S-BRL
---	---

### 4. DESCRIPCIÓN Y REFERENCIAS HISTÓRICAS

### 5. DESCRIPCIÓN GRÁFICA Y REFERENCIAS TÉCNICAS

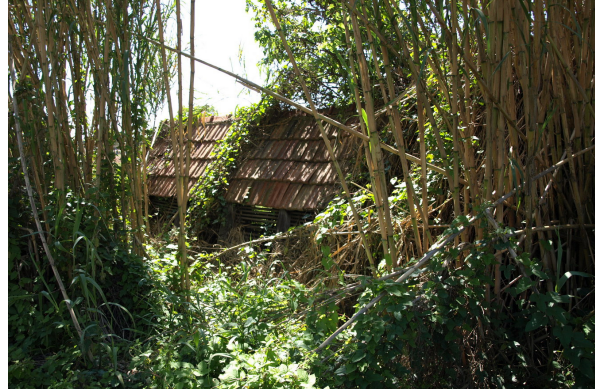
*Cebera en 2009 entre las cañas - inmediaciones del Molino*
