## CASA EL RICO

<b>LOCALIZACIÓN :</b> Camí Pou d'Aparisi, 94 <b>DISTRITO / SUELO :</b> 10 / SNU <b>REF. CATASTRAL :</b> 002305000YJ27B0001PW <b>CÓDIGO FICHA :</b> EPA_SNU_10.03	<b>NIVEL DE PROTECCIÓN :</b> BRL <b>VALORES SINGULARES :</b> ARQ / PSJ <b>CATEGORÍA (D) ESPACIO ETNOLÓGICO DE INTERÉS LOCAL</b> REFERENCIA CATÁLOGO 1989 : 519/2      NP : 2 REVISIÓN EXPOSICIÓN PÚBLICA 2003-2008 : 10-01/S      NP : S
---	--

### 5. DESCRIPCIÓN GRÁFICA Y REFERENCIAS TÉCNICAS

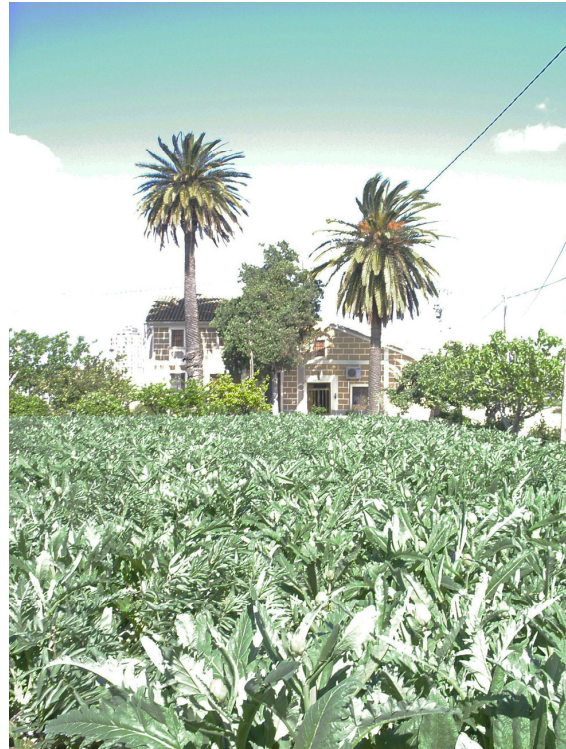
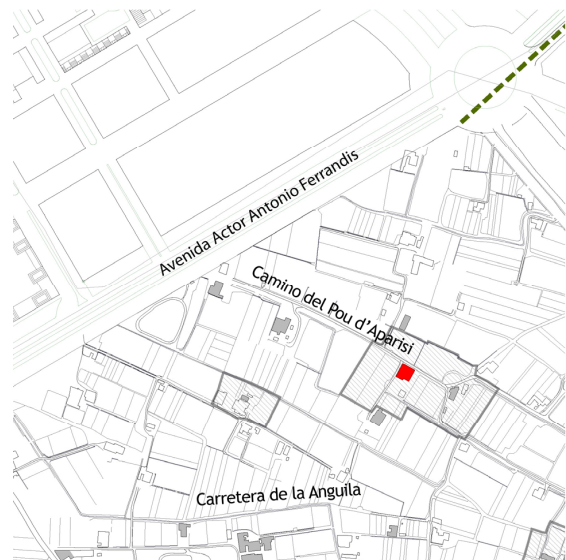
**Nº VOLÚMENES :** 3 Ó MÁS  
**MORFOLOGÍA :** CASA COMPACTA A DOS AGUAS - A HORIZONTAL  
**Nº PLANTAS :** 2  
**DIM. PLANTA :** 8,50 X 7,50 (M)

**REVESTIMIENTO :** REVOCO SIMULANDO SILLAR  
**COLOR :** TERROSO / BLANCO  
**CARPINTERÍA :** MADERA / ALUMINIO  
**CONSERVACIÓN :** BUENO

**TIPO ARQ :** 2 CRUJÍAS, GRAN PORX. LATERAL. 2 CPF+2 PX  
**FÁBRICAS :** LADRILLO  
**CUBIERTAS :** TEJA CURVA / ALERO OBRA  
**CONSERVACIÓN :** BUENO

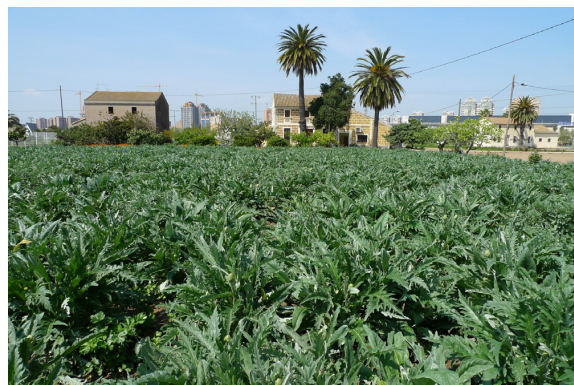
La fachada se compone simétricamente apoyando la composición arquitectónica. El eje central que vimos en planta, se sitúa también en fachada y se adjetiva con los grandes vanos de la puerta y la composición simétrica. El tratamiento de fachada principal, marca mucho el carácter de esta alquería. El muro se revoca y se acababa con dibujo de sillería, de junta muy marcada. Tratamiento, que en primer lugar se dio a la fachada de la casa, pero más adelante se amplió a los cuerpos añadidos quizás con resultados mas dudosos.

**La ubicación en el territorio:** La inserción de la Alquería del Rico en el paisaje muestra cierto interés. El camino ladea por el norte a la granja, que abre fachada a Este, lateralmente al camino, con unas palmeras que significan el espacio de acceso a la casa. Acceso perpendicular, con un espacio, el carrer, de tratamiento ambiguo, de carácter semi público, que privatiza la vista sobre la puerta principal. La casa deja al Sur un patio abierto, mas otro cercado y posterior a la vivienda. La arquitectura de la alquería está muy presente, y queda siempre flotando, sobre un mar de colores que proporcionan las hortalizas y los cultivos, que en cada época del año son de colores y texturas diversos.

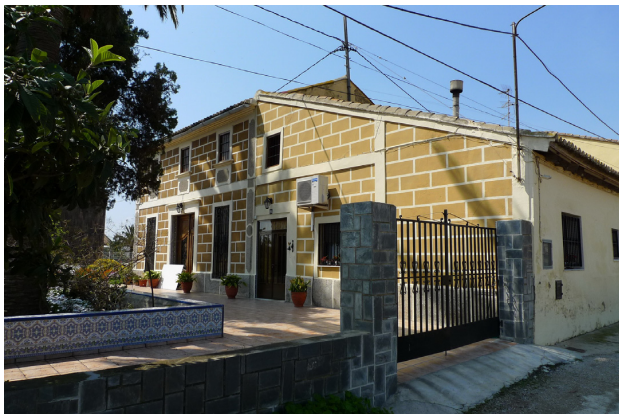
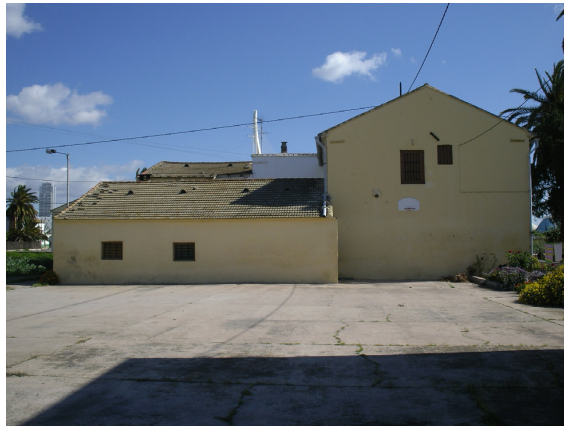
ALZADO

**La casa:** Pertenece al tipo de casas compactas de dos crujías paralelas a fachada, con un sistema de línea de carga central, construida por un muro con vano central situado en correspondencia con los grandes huecos centrados de las fachadas anterior y posterior. Sobre esta línea central se construirá en cubierta la cumbre del tejado, conformando una cubierta a dos aguas con alero horizontal a fachada anterior y posterior, resuelto con teja curva.
