**REVISIÓN SIMPLIFICADA DEL PLAN GENERAL DE VALENCIA**  
**CATÁLOGO DE BIENES Y ESPACIOS PROTEGIDOS DE NATURALEZA RURAL**

**CASA, ERMITA EL FISCAL y PANEL CERÁMICO N.S. DE LOS DESAMPARADOS**

<b>LOCALIZACIÓN :</b> Entrada del Fiscal, 4 y 5 <b>DISTRITO / SUELO :</b> 10 / SNU <b>REF. CATASTRAL :</b> 000400200YJ26H0001HH <b>CÓDIGO FICHA :</b> <b>EPE_SNU_10.01</b>	<b>NIVEL DE PROTECCIÓN :</b> BRL <b>VALORES SINGULARES :</b> ETN - ERM <b>CATEGORÍA (A) MONUMENTO DE INTERÉS LOCAL</b> <b>REFERENCIA CATÁLOGO 1989 :</b> 158/2 <b>NP :</b> 2 <b>REVISIÓN EXPOSICIÓN PÚBLICA 2003-2008 :</b> 10/13 <b>NP :</b> A
---	---

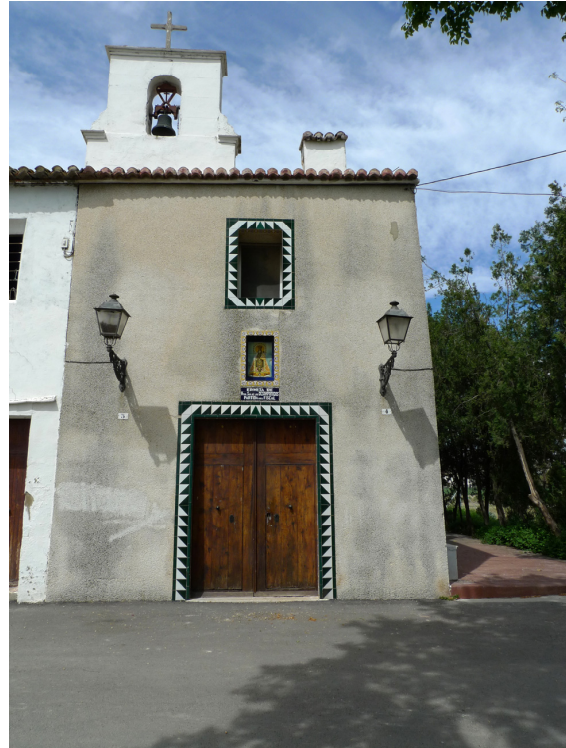
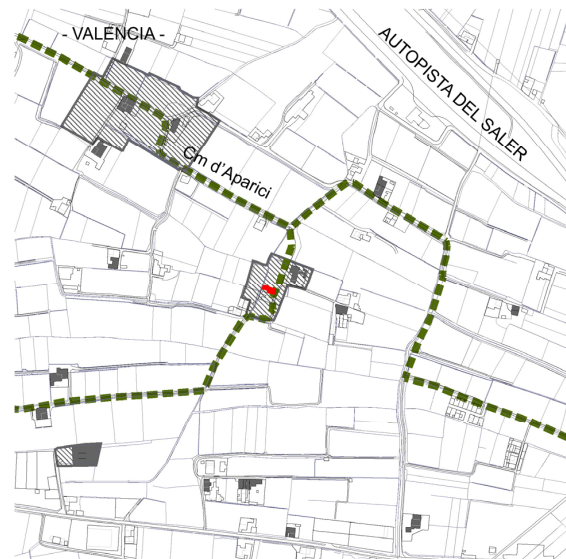
**Nº VOLÚMENES :** VARIOS  
**MORFOLOGÍA :** 2 AGUAS  
**Nº PLANTAS :** 2  
**DIM. PLANTA :** 5,80X17,30 (M)

**REVESTIMIENTO :** REVOCO  
**COLOR :** BLANCO / GRIS  
**CARPINTERÍA :** MADERA  
**CONSERVACIÓN :** REHABILITADA / ALTERADA

**TIPO ARQ :** CASA 2 CRUJIAS + PX  
 ERMITA 1 CRUJIA  
**FÁBRICAS :** LADRILLO  
**CUBIERTAS :** TEJA ÁRABE / ALERO OBRA  
**CONSERVACIÓN :** BUENO

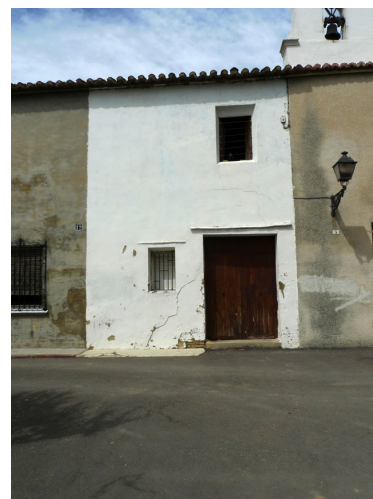
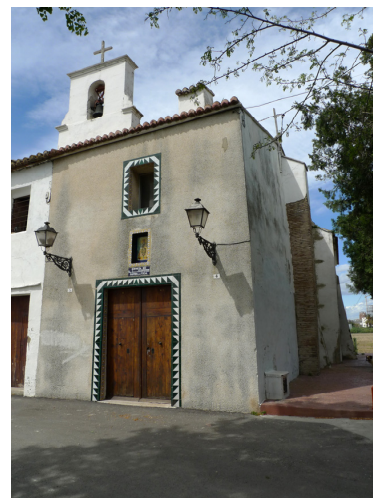
El Conjunto de la casa y ermita del Fiscal consta de un sistema de dos crujías y dos plantas con alero horizontal construido como unidad y posteriormente subdividido en propiedades distintas.

Es un templo pequeño, lleno de tradición y devociones populares, anexo a la "casa de Nacher", formando parte de una sencilla edificación con tejado a dos vertientes. Sobre el alero se levanta una ancha y maciza espadaña, reforzada por dos pequeños pilares y rematada por una cruz. La planta es trapezoidal, ensanchándose hacia el testero para formar como un crucero, aunque el brazo de la izquierda es más hondo que el de la derecha. en la nave principal sobresalen unas sencillas pilastras con capiteles y corintios y un cornisamento simple. Se cubre con bóveda peraltada de curvatura muy suave, cruzada por arcos formados por artesonados de obra. Tiene coro alto a los pies, con una vieja barandilla de recios balaustres de madera.

La austeridad que presenta la fachada de la casa debió ser la propia de este edificio en origen. Sus fábricas enlucidas de morteros de cal, la puerta protegida por una ligera imposta superior, los pequeños huecos, nos dan la escala de la arquitectura.

La espadaña es más reciente que el resto de los elementos de la arquitectura.

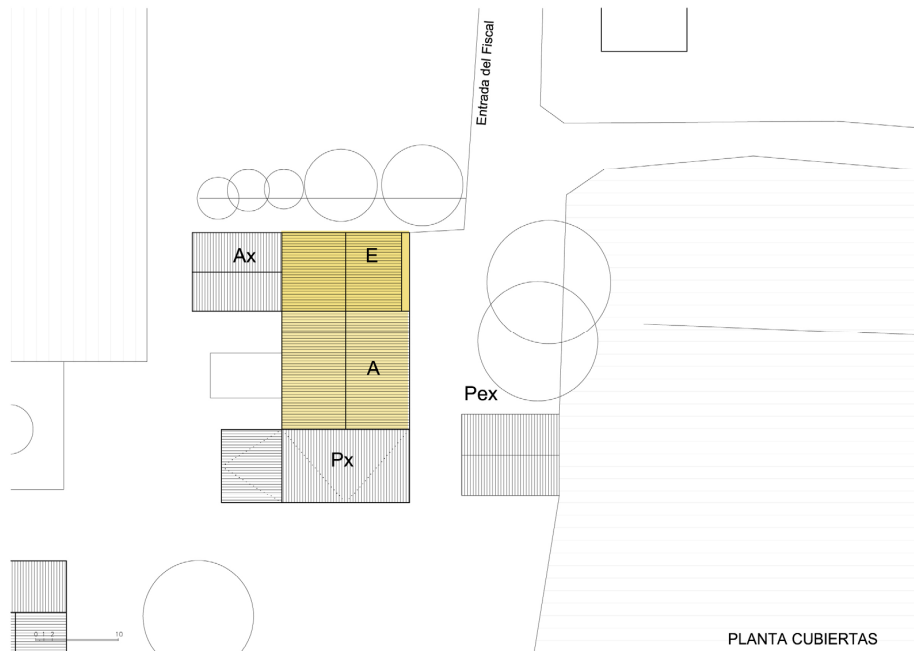
### 7. CONDICIONES DE TRANSFORMACIÓN

**E.- ERMITA. Protección integral** de la volumetría y fachadas, conservando las trazas de muros, estructura vertical y sistema constructivo horizontal, cubierta, alero e incluso tejas. En fachada se mantendrán las condiciones de forma los elementos que la componen la fachada. Mantener la sintaxis espacial del cuerpo principal con cuerpos anexos. Conservación de la espadaña y campana

**A.- CASA ERMITANA. Protección Parcial Preventiva.**

Conservando la estructura portante, sección, cubierta y fachadas, como sus elementos de composición y sintaxis con los cuerpos anexos

**Px.- PORXADA Y PEX.- ESPACIOS EXTERIORES PREVIOS A LA ERMITA.- Protección ambiental**

**Ax.- ANEXO**

**ELEMENTOS IMPROPIOS:** - Remates y jambas de azulejos y revocos de morteros de cemento

**RÉGIMEN GENERAL DE INTERVENCIONES.-** Núcleo Principal formado por los cuerpos: **A + E**

El cuerpo A no tiene posible ampliación. La casa de dos cruías paralelas a fachada dispone de su propia lógica de desarrollo y ampliación expuestas en las Normas.

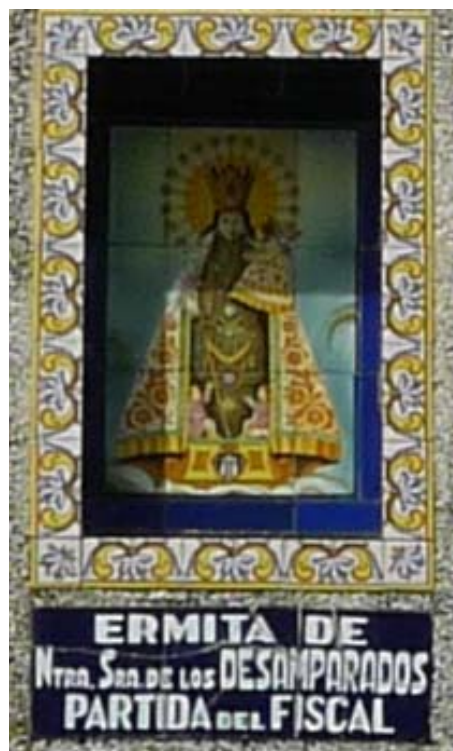
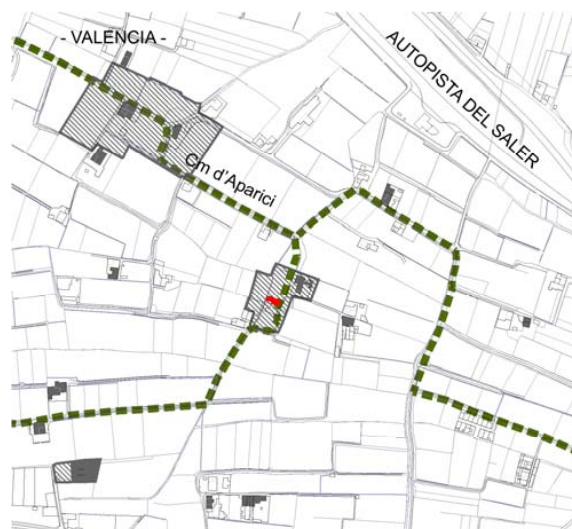
Panel cerámico en fachada.

El panel cerámico es muy sencillo, formado por tan solo doce azulejos colocados en vertical ( 3 x 4 piezas); azulejos cuadrados en el centro y medios en los laterales, con un borde lineal de color azul sólido como marco del panel en piezas de 5 cm de ancho. Panel colocado sobre una hornacina rehundida ligeramente de la fachada y enmarcada a su vez por una cenefa contemporánea de azulejos con un motivo floral sin demasiado interés.

El motivo es la imagen de la Virgen de los Desamparados con la iconografía típica de estos retablos de mediados del siglo XX. Con el Niño sobre su brazo izquierdo y con la mano derecha portando el bastón de mando. La capa cobija a los ángeles desamparados: viste capa y vestido de ricas borduras en oro y destaca su cabeza sobre la corona estrellada en dorado. El fondo es azul indefinido.

Bajo el retablo cerámico se encuentra una inscripción sobre tres azulejos en fondo azul y letras mayúsculas blancas de caracteres distintos según su importancia en el texto. con la inscripción:

"ERMITA DE  
Ntra. Sra. de los DESAMPARADOS  
PARTIDA DEL FISCAL"

El panel incluye algunos elementos sin interés, en particular la cenefa exterior, que puede ser eliminada. No tiene protección. la intervención en fachada es más que dudosa y en su momento debería ser sustituida por un revoco de cal que devolviera el carácter original, eliminando los azulejos verdiblancos de las jambas de puertas y ventanas.

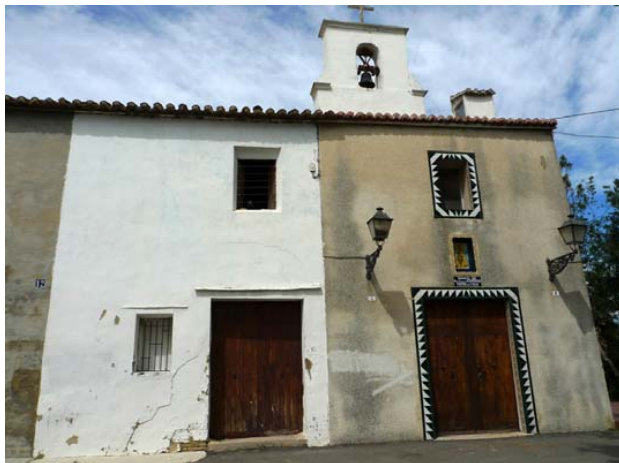
### 7. ÁMBITO DE PROTECCIÓN

**PROTECCIÓN INTEGRAL.-**  
**Panel cerámico de Nuestra Señora de los Desamparados.**

Su ámbito es la propia fachada.

La fachada de referencia es la de la casa ermitana colindante con la ermita.
