HUERTO DE SAN ENRIQUE

LOCALIZACIÓN : Carrera Riu, 195 DISTRITO / SUELO : 10 / SNU REF. CATASTRAL : 8883201YJ2698C0001Y CÓDIGO FICHA : EPA_SNU_10.11	NIVEL DE PROTECCIÓN : BRL VALORES SINGULARES : ETN / PSJ CATEGORÍA (D) ESPACIO ETNOLÓGICO DE INTERÉS LOCAL REFERENCIA CATÁLOGO 1989 : PLANO C.57 NP : REVISIÓN EXPOSICIÓN PÚBLICA 2003-2008 : 10/URB8 NP : S
--	---

4. DESCRIPCIÓN Y REFERENCIAS HISTÓRICAS

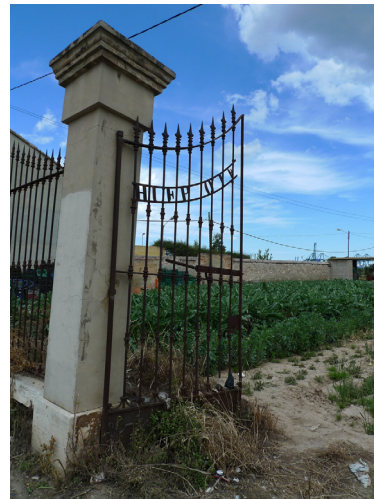
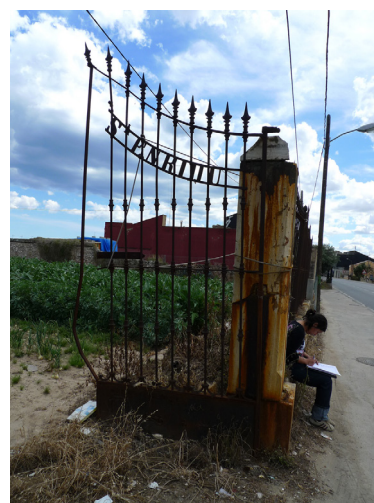
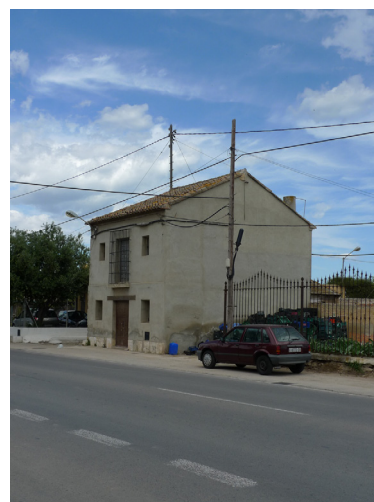
El huerto está cerrado en sus laterales por tapias de mampostería y por una interesante reja de hierro con puerta centrada definiendo la fachada principal a la parcela desde la *Carrera del Riu*, Todo ello en un estado de ruina avanzado.

En el huerto se incluye un pequeño pabellón situado al Norte del huerto y formando esquina con el trazado del camino de la Llor. Se trata de una casa de unos 8 metros de frontis, construida a partir de un esquema de dos crujiás con cubierta a dos aguas y alero horizontal en fachada. En planta baja encontramos un gran vano central adintelado y flanqueado por pequeños huecos con guardavivos salientes. La planta alta tiene una gran ventana-balcón enrejada y otros dos pequeños huecos laterales, que proporcionan una composición muy estable. Un zócalo de piedra protege el entronque con el suelo. La cubierta es a dos aguas y el alero horizontal, de obra y poco volado.

La reja de cierre del huerto incluye un zócalo de piedra y un sistema de pilares de hierro rematados por piñas del mismo material. Una reja de elementos de sección circular están atados superior e inferiormente, estando acabados en sus extremos por puntas en forma de lanza y componiendo un triángulo de lados curvilíneos con el vértice en el centro de cada vano.

Una crestería con lazos define la base de la reja y en el centro de cada barrote un pomo marca una línea horizontal. Las puertas del huerto se abren sobre pilares cuadrados de piedra con un capitel definido por una gran piedra cuadrangular labrada.
