CASA ORIENT

LOCALIZACIÓN : Senda De Llora, 10 DISTRITO / SUELO : 10 / SNU REF. CATASTRAL : 8884901YJ2698C0001KY CÓDIGO FICHA : EPA_SNU_10.12	NIVEL DE PROTECCIÓN : BRL VALORES SINGULARES : ARQ / TIP CATEGORÍA (D) ESPACIO ETNOLÓGICO DE INTERÉS LOCAL REFERENCIA CATÁLOGO 1989 : 343/3 PLANO C.57 NP : 3 REVISIÓN EXPOSICIÓN PÚBLICA 2003-2008 : 10/URB16 NP : S
---	--

4. DESCRIPCIÓN Y REFERENCIAS HISTÓRICAS

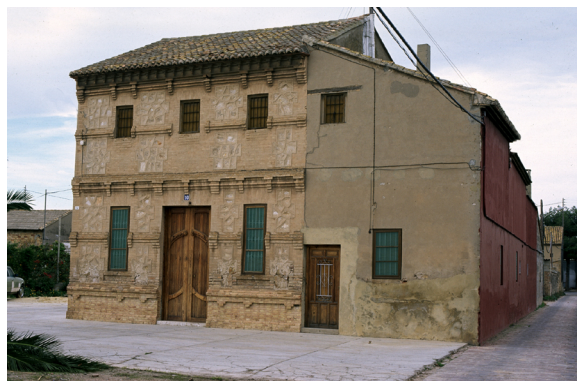
El estado de conservación de la casa es bueno y el de fachada excelente hasta hoy, cuando unas obras de cierre de la parcela, con una desafortunada traza, están ocultando la misma y desfigurando el espacio exterior, rectangular y adecuado a la traza del *camí de la Llorca*, por una curva vulgar construida con un pequeño basamento revestido en piedra mal ajustada. La cruda colonización marginal de la zona y la presencia constante de prostitutas en la zona deben haber sido las razones para que estas familias vinculadas a la huerta intenten protegerse aislando su casa de un medio social hostil, que a la vez está destruyendo progresivamente el patrimonio existente.

- Eliminar de fachada farolas y cableado eléctrico en general.
- Eliminar las trazas, materiales y forma del cierre de parcela recientemente construido.
