ALQUERÍA MOSSÉN POVO

| LOCALIZACIÓN : Entrada Alquería Mossen Povo, 4 DISTRITO / SUELO : 18 / SUR REF. CATASTRAL : 002203500YJ27E0001HY CÓDIGO FICHA : EPA_SUR_18.01 | NIVEL DE PROTECCIÓN : BRL VALORES SINGULARES : ARQ / RQL / PSJ / ETN CATEGORÍA (D) ESPACIO ETNOLÓGICO DE INTERÉS LOCAL REFERENCIA CATÁLOGO 1989 : 1128/2 NP : 2 REVISIÓN EXPOSICIÓN PÚBLICA 2003-2008 : 04-01/S NP : s |

4. DESCRIPCIÓN Y REFERENCIAS HISTÓRICAS

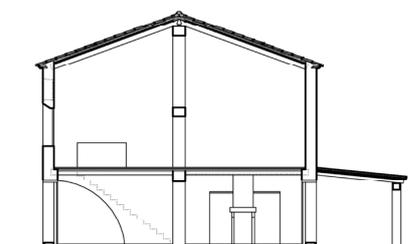
Sección Transversal
0 1 2 10m ALQ. MOSEN POVO

Se configura en esta etapa de su vida como una estructura sobrepuesta a muros medievales que sirven de base en algunos casos o de estructura vertical en otros, y sobre los cuales se estructuran muros paralelos a fachada; dos crujías en profundidad, con unos ejes perpendiculares que penetran en planta en cada casa hasta el patio. Arcos rebajados en los grandes huecos de fachada en planta baja y arcos planos de ladrillo en los huecos superiores. Alero potente y horizontal en fachada, con cubierta a dos aguas apoyada su cumbrera en la línea central de carga.

La línea de carga central es un muro continuo de carga con un vano importante para ser atravesado por el eje central. La planta superior construye la línea central de carga por medio de un sistema de machones y vigas de luz muy corta, lo que nos demuestra dificultad para disponer madera de gran escuadría, ya que no encontramos grandes vigas en época relativamente moderna hasta entrado el S. XIX, cuando se generaliza el comercio de madera de las colonias.

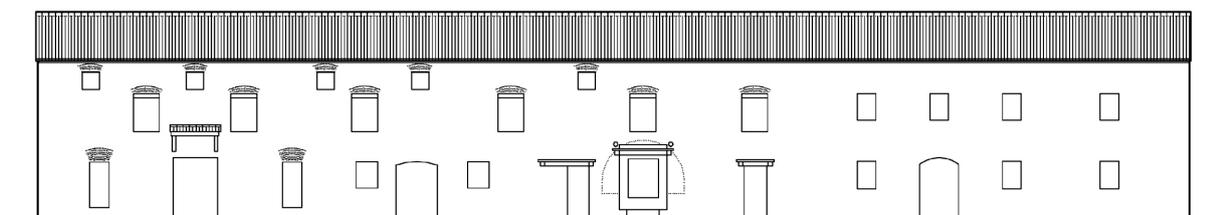
Alzado Principal

REVESTIMIENTO : REVOCO/PINTURA
COLOR : NATURAL
CARPINTERÍA : MADERA
CONSERVACIÓN : RESTAURADAS

TIPO ARQ : 2CPF EN SERIE + PT + PORXADAS
FÁBRICAS : LADRILLO/MAMPOST
CUBIERTAS : TEJA ÁRABE/ALERO OBRA
CONSERVACIÓN : PARTES RESTAURADAS

Se mantendrán las condiciones de forma de los elementos que componen la fachada y la composición de la misma, conservando los materiales, textura, impostación, color y acabados de las fábricas. Conservar el sistema de huecos a fachada y forma de los mismos.

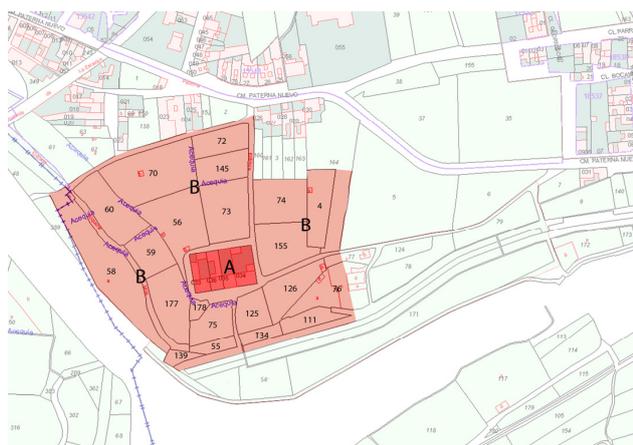
6. ENTORNO DE PROTECCIÓN

A.- BIEN A PROTEGER

Alquería de Mossén Povo y los corrales anexos. espacios previos a la alquería situados frente a ella.

AH.- ACEQUIA HISTÓRICA A PROTEGER (ACEQUIA DE MONCADA) (Ver ficha AH_01)

El Bien "A" queda incluido en el Ámbito de Protección de la Acequia de Moncada

B.- ÁREA DE PROTECCIÓN

Totalidad de la superficie de las parcelas que limitan directamente con la que ocupa el bien y que puedan afectar al mismo con cualquier intervención, tanto visual como físicamente. En las zona rurales se mantendrá el uso agrario - campos de huerta o arbolado - con parcelas de riego por inundación o selectivo, conservando las acequias, con su trazado y cajeado, parcelación, accesos a los campos, sendas y caminos con su trazado, anchura y características. Sistemas de cultivo en invernadero siempre que sean de altura inferior a 60 cm. En caso distinto deberá desarrollarse un proyecto técnico que incluya un Estudio de Incidencia Paisajística, con las correcciones paisajísticas y volumétricas necesarias en el entorno, firmado por arquitecto o paisajista

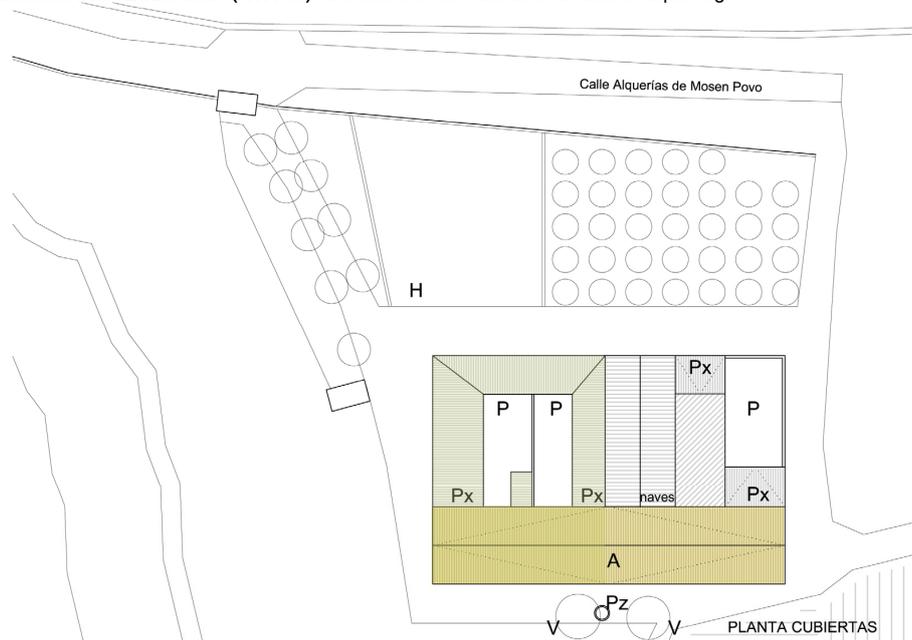
ELEMENTOS A CONSERVAR

A.- CASA PRINCIPAL. Protección Integral. (En verde, partes restauradas y en uso)

PZ.- POZO. Protección Integral de la Boca del pozo y de los restos arqueológicos existentes

PX.- PORXADA; P.- ANTIGUOS CORRALES Y CUERPOS DE USO ECONÓMICO; V.- ARBOLADO EXISTENTE
Protección Ambiental Protección volumétrica de las porxadas y del espacio de los patios.

ELEMENTOS IMPROPIOS.- Nave construida tras en cuerpo principal en la zona central (Naves)

Protección Integral de la volumetría de todos y cada una de las casas que hoy constituyen lo que fue un edificio unitario, manteniendo la composición arquitectónica de sus volúmenes. Protección Integral de las fachadas, elementos de estructura vertical, cubierta y aleros. Mantener la sintaxis espacial del cuerpo principal con el patio y cuerpos posteriores.

Conservación de la naturaleza y trazas de muros, en particular tapiales y algún azulejo existente, manteniendo la estructura vertical y conservando el sistema constructivo horizontal y de cubierta, incluyendo las tejas.

RÉGIMEN GENERAL DE INTERVENCIONES.- Núcleo Principal formado por el cuerpo: **A**.

El conjunto ha agotado las posibilidades de ampliación o transformación en las ampliaciones que ha desarrollado en la parte izquierda. En el resto puede seguir con las mismas propuesta. Mantener la idea de edificio unitario en origen.
