ALQUERÍA XIRIVELLA y PANEL CERÁMICO DE SAN ANTONIO

LOCALIZACIÓN : Carretera de la Perrina, 9 DISTRITO / SUELO : 19 / SNU REF. CATASTRAL : 000903800YJ26G0001U CÓDIGO FICHA : EPA_SNU_19.10	NIVEL DE PROTECCIÓN : BRL VALORES SINGULARES : ARQ / PSJ CATEGORÍA (D) ESPACIO ETNOLÓGICO DE INTERÉS LOCAL REFERENCIA CATÁLOGO 1989 : REVISIÓN EXPOSICIÓN PÚBLICA 2003-2008 : 19-58/S
--	--

ALQUERÍA XIRIVELLA y PANEL CERÁMICO DE SAN ANTONIO ANEXO - PANEL CERÁMICO

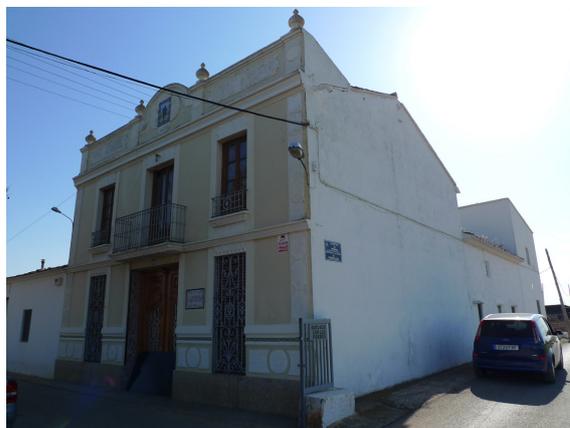
Descripción: La casa sigue manteniendo el carácter agrario y a la vez incluye uso estacional para sus propietarios, con nuevas instalaciones incorporadas y de carácter lúdico. Se trata de una típica estructura de varios cuerpos canónicos adosados entre sí, donde se incluyen: casas de vivienda, almacenes, patios, *porxadas*, etc.

La arquitectura de la casa principal es de dos crujías paralelas a fachada, más un patio posterior y unas *porxadas* adosadas lateralmente. Un volumen de dos crujías y de una altura se sitúa lateralmente, definiendo un espacio libre frente a la casa, un patio abierto en el que se encuentran algunos árboles..

Un reciente "saneado" de fachada ha dispuesto algunos elementos o materiales quizás inadecuados sobre la digna arquitectura de la fachada de esta casa agraria.

Existe un panel cerámico en el frontón de fachada

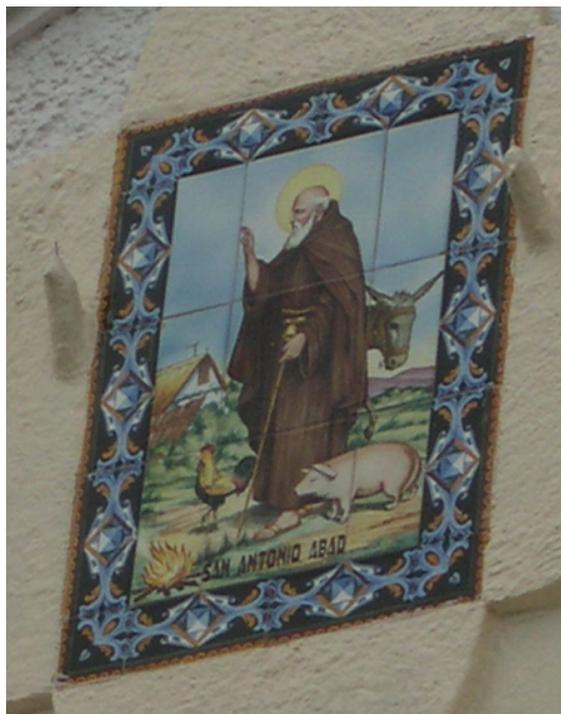
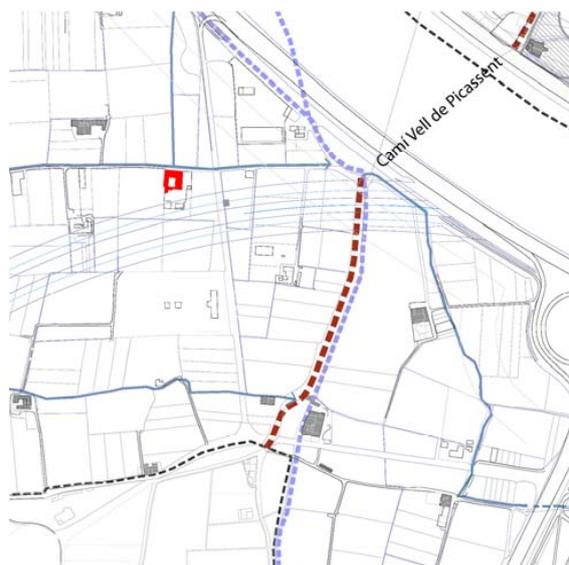
DESCRIPCIÓN DEL PANEL CERÁMICO

La alquería de Xirivella levantada a inicios del siglo XX incluye un panel cerámico con la inscripción "SAN ANTONIO 1810".

Situada en una fábrica construida a Inicios del siglo XX, con la fecha de 1810, que por el tipo de panel, características y cromatismo, es casi imposible sea de ese momento.

El panel cerámico formado por doce azulejos colocados en vertical (3 x 4 piezas); azulejos cuadrados en el centro y medios en los laterales, con un borde en azules con piezas que desarrollan temas geométricos. Panel colocado sobre el frontón que se levanta frente al alero y que lo esconde, enmarcado en las arquitecturas que definen la forma de dicho frontón.

El motivo es la imagen de San Antonio Abad, rodeado de los animalitos que él bendice. Un tema muy agrario y propio de este mundo rural. El cerdito, el gallo, el asno, rodean al santo, viéndose al fondo un típica barraca en un formato relativamente moderno. Los colores planos y la propia iconografía parece que no coinciden con la fecha que incluye el panel.

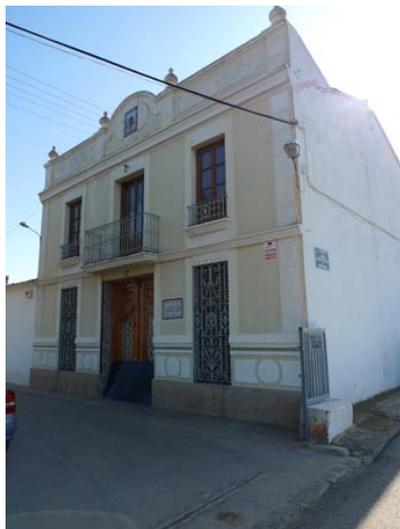
7. ÁMBITO DE PROTECCIÓN

PROTECCIÓN INTEGRAL.-
Panel cerámico de San Antonio.

Su ámbito es la propia fachada, junto con el frontón.
