## ALQUERÍA DELS FRARES

<b>LOCALIZACIÓN :</b> Entrada Alquería dels frares, 1. Sant Isidre <b>DISTRITO / SUELO :</b> 08 / SU <b>REF. CATASTRAL :</b> 3607513VJ2730F0001XH <b>CÓDIGO FICHA :</b> EPA_SU_08.01	<b>NIVEL DE PROTECCIÓN :</b> BRL <b>VALORES SINGULARES :</b> ARQ - ETN <b>CATEGORÍA (D) ESPACIO ETNOLÓGICO DE INTERÉS LOCAL</b> REFERENCIA CATÁLOGO 1989 : EN SU      NP : REVISIÓN EXPOSICIÓN PÚBLICA 2003-2008 : 08/URB1      NP : S-BRL
---	--

### 4. DESCRIPCIÓN Y REFERENCIAS HISTÓRICAS

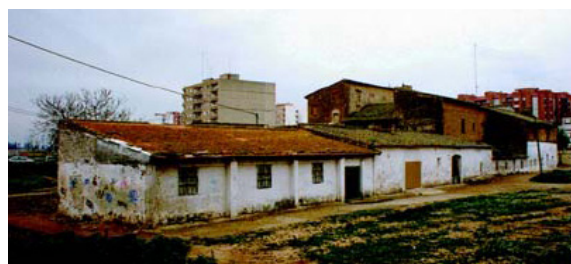
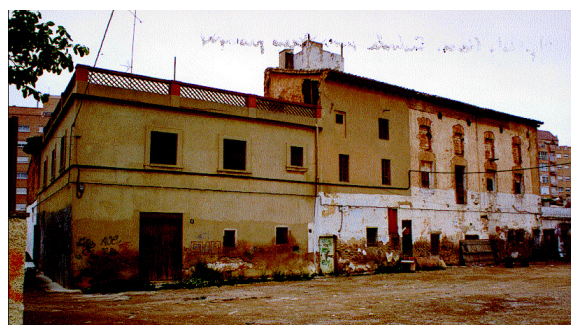
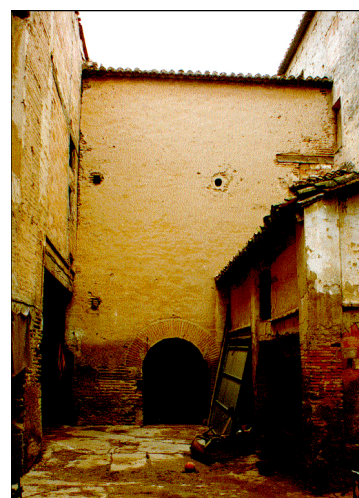
Las alteraciones en el cuerpo principal son de tal envergadura que han desvirtuado la arquitectura del edificio, alterando la sección original y la cubierta del edificio principal, desvirtuando el perfil del edificio y su aspecto en fachada. Se conserva en cambio la estructura original, las trazas y muros, quizás también algunos forjados originales, así como las escaleras de acceso a las plantas altas, o bien parte de ellas.

Se conserva una *porxada* de gran volumen en uno de los laterales del edificio que incluye distintos niveles de fenestración, en parte alterados; así como cuerpos adosados cerrando el patio.

De la arquitectura de la casa principal hay que distinguir en planta baja las fábricas de ladrillo, los arcos de medio punto construidos con ladrillo en ambas fachadas, tanto la exterior, como la que cierra al patio; mas un arco carpanel central de grandes dimensiones, impostado en su arranque con dos pequeños salientes de ladrillo. las dimensiones de este arco son tales que le proporcionan una gran diafanidad al espacio interno de la alquería en esta planta baja

En la fachada sureste encontramos una *porxada* de gran altura y una sola crujía. Construida con muros de ladrillo donde destacan una sistematización de huecos verticales, mas un tercer nivel de respiraderos, alternados entre los huecos inferiores y situados inmediatamente bajo un alero volado de madera que pervive a pesar de los cambios. Un cuerpo con cierto carácter que debe tener un tratamiento particularizado en la restauración del conjunto.

Los muros interiores al patio presentan fábricas de ladrillo en muy buen estado, con elementos de arquitectura bien conservados; una fábrica de ladrillo con tendeles muy anchos y tres niveles de huecos en altura.

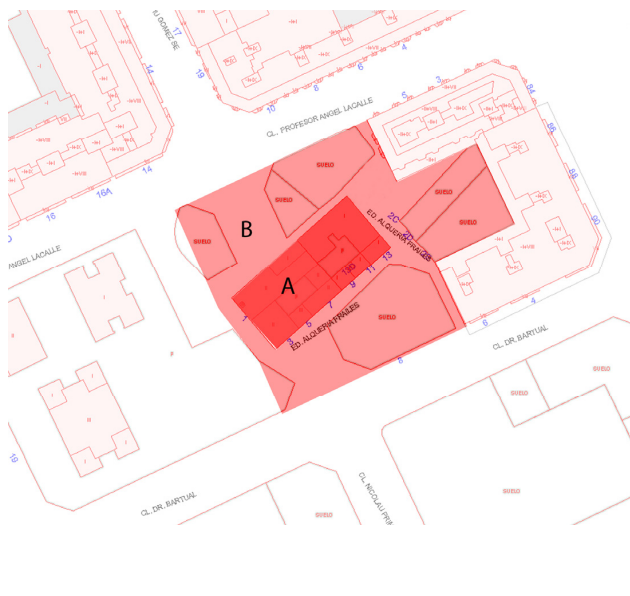
### 6. ENTORNO DE PROTECCIÓN

A.- BIEN A PROTEGER

B.- ÁREA DE PROTECCIÓN

Totalidad de las parcelas colindantes con la alquería.  
Área Urbana necesitada de una protección especial del conjunto para facilitar la lectura y la escala adecuada.

Los ámbitos de protección en áreas urbanas implican el control formal de los volúmenes arquitectónicos, de sus fachadas y de sus cubiertas, en todos sus lados, incluso en el caso de medianeras o traseras.
