## ALQUERÍA TALLARRÓS

<b>LOCALIZACIÓN : PL NUM 74 RES URB 72</b> <b>DISTRITO / SUELO : 17 / SU</b> <b>REF. CATASTRAL : 4961601YJ2746B0001XJ</b> <b>CÓDIGO FICHA : EPA_SU_17.02</b>	<b>NIVEL DE PROTECCIÓN : BRL</b> <b>VALORES SINGULARES : RQL</b> <b>CATEGORÍA (D) ESPACIO ETNOLÓGICO DE INTERÉS LOCAL</b> <b>REFERENCIA CATÁLOGO 1989 : ---</b> <b>REVISIÓN EXPOSICIÓN PÚBLICA 2003-2008 : 17/URB3</b>						
<b>1. PARCELA :</b>	 						
<b>PARCELA</b> <b>DIMENSIONES :</b> <b>ESTRUCTURA :</b> <b>OCUPACIÓN :</b> SIN USO <b>USOS :</b> VIVIENDA DESOCUPADA							
<b>2. EDIFICACIÓN :</b>							
<b>VOLUMETRÍA</b> <b>Nº VOLÚMENES :</b> 1 <b>MORFOLOGÍA :</b> 2 AGUAS <b>Nº PLANTAS :</b> 2 <b>DIM. PLANTA :</b>							
<b>FACHADA</b> <b>REVESTIMIENTO :</b> SIN REVESTIMIENTO <b>COLOR :</b> NATURAL <b>CARPINTERÍA :</b> MADERA <b>CONSERVACIÓN :</b> EN RUINA							
<b>ESTRUCTURA</b> <b>TIPO ARQ :</b> CASA CON UNA CRUJÍA ACCESO LATERALIZADO + SEGUNDA CRUJÍA ADOSADA- ALERO HORIZONTAL <b>FÁBRICAS :</b> TAPIAL / LADRILLO  <b>CUBIERTAS :</b> TEJA <b>CONSERVACIÓN :</b> RUINA

### 4. DESCRIPCIÓN Y REFERENCIAS HISTÓRICAS

### 5. DESCRIPCIÓN GRÁFICA Y REFERENCIAS TÉCNICAS

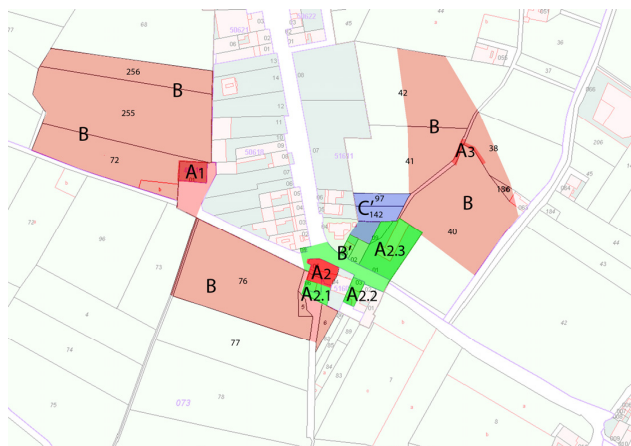
### 6. ENTORNO DE PROTECCIÓN

A1.- ALQUERÍA TALLARÓS

A2.- MOLÍ DELS ALTERS (EPH\_SU\_17.01)

A3.- LLENGÜES DEL BRAÇ DE DALT DEL MIG

B.- ÀREA DE PROTECCIÓ PAISAJÍSTICA

B'.- ÀREA DE PROTECCIÓ

Los ámbitos de protección en áreas urbanas implican el control formal de los volúmenes arquitectónicos, de sus fachadas y de sus cubiertas, en todos sus lados, incluso en el caso de medianeras o traseras. De la misma manera los cerramientos de parcela atenderán a las recomendaciones generales de la normativa del P.A.T.H.V.

C'.- ÀREA DE RESTAURACIÓ PAISAJÍSTICA

D.- ELEMENTO IMPROPIO

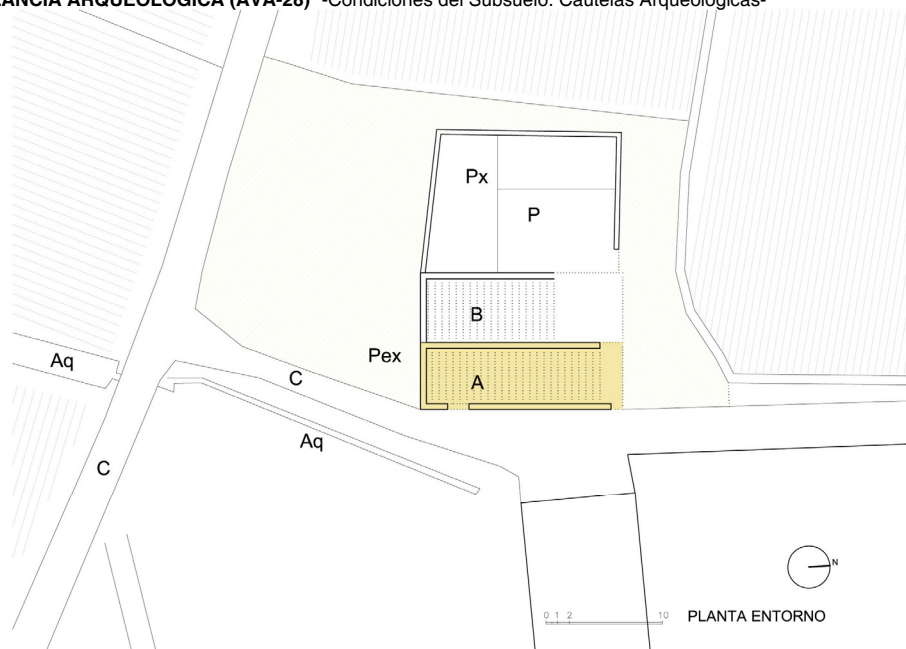
### 7. CONDICIONES DE TRANSFORMACIÓN

ÁREA DE VIGILANCIA ARQUEOLÓGICA (AVA-28) -Condiciones del Subsuelo: Cautelas Arqueológicas-

#### ELEMENTOS A CONSERVAR

**A.- CUERPO PRINCIPAL. Protección Parcial Preventiva** de los cuerpos capaces de ser conservados, conservando en ellos la volumetría, fachadas (composición, materiales, textura, impostación, color y acabados de las fábricas), elementos de estructura vertical (naturaleza y trazas de muros, fábricas de ladrillo y tapiales), sistema constructivo horizontal y cubierta (sistema constructivo, tejas y aleros). Conservar el sistema de entreplanta y atender al carácter de los espacios internos: Poco interés en la distribución espacial de la entreplanta, interesante la andana con las camas para explotación de cultivo de la seda. Conservar el sistema de huecos a fachada (Puerta y Ventanas) manteniendo la forma de las bocaventanas y la colocación de carpintería en la sección de la ventana.

**B y Px.- CUERPO POSTERIOR Y ANEXOS. Protección Parcial Preventiva**, Estudio previo y en su caso conservación de ruina o sustitución por arquitectura de mayor valor.

**Pex.- ESPACIOS EXTERIORES; C.- CAMINO; Aq.- ACEQUIA.- Protección Ambiental** del trazado

Casa de una crujía de tipología imprecisa, que permite la reposición de los cuerpos arruinados en esta crujía valorando la existencia de la entreplanta y de la puerta existentes. Sobre el resto es necesario un detallado estudio, tanto planimétrico como arqueológico, y en su caso eliminar o conservar parte de los mismos, vinculados en cualquier caso con particular sintaxis al cuerpo principal y siempre como anexos.

Cualquier intervención sobre el bien a proteger implica la redacción de un Proyecto de Restauración que incluya un Estudio de Incidencia Paisajística que guíe las propuestas y permita una correcta lectura histórica del edificio y su entorno. Definiendo las bases de conservación o mantenimiento de los espacios definidos como Áreas de Protección e incluso, si las hubiera, de las Áreas de Restauración Paisajística vinculadas a la correcta percepción y comprensión del bien a proteger.

Previa a la redacción del correspondiente Proyecto de Restauración solo se podrán efectuar obras de conservación y mantenimiento del bien o de los edificios afectados en el ámbito de protección.
