## ALQUERÍA TOTA Y ESCUDO DE FERNANDO DE ARAGÓN, DUQUE DE CALABRIA

**ALQUERÍA TOTA Y ESCUDO DE FERNANDO DE ARAGÓN, DUQUE DE CALABRIA**  
**ANEXO - ESCUDO HERÁLDICO**

<b>LOCALIZACIÓN :</b> ENTRADA ALQUERÍA TOTA, 1 <b>DISTRITO / SUELO :</b> 17 / SU <b>REF. CATASTRAL :</b> 6257104YJ2765G0001FU <b>CÓDIGO FICHA :</b> EPA_SU_17.03	<b>NIVEL DE PROTECCIÓN :</b> BRL (BIC San Miguel) <b>VALORES SINGULARES :</b> ARQ / RQL <b>CATEGORÍA (D)</b> ESPACIO ETNOLÓGICO DE INTERÉS LOCAL <b>REFERENCIA CATÁLOGO 1989 :</b> --- PLANO 4.F <b>NP : ---</b> <b>REVISIÓN EXPOSICIÓN PÚBLICA 2003-2008 :</b> 15/URB1 <b>NP : S</b>
---	---

## ALQUERÍA EN CASES DE BÁRCENA

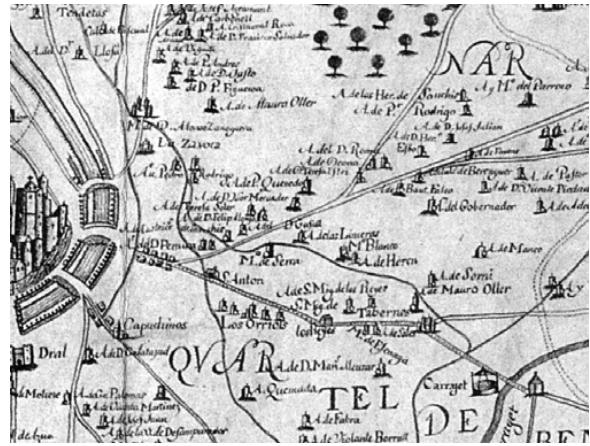
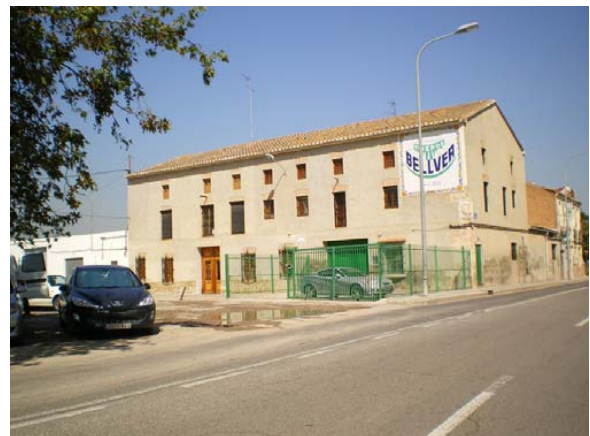
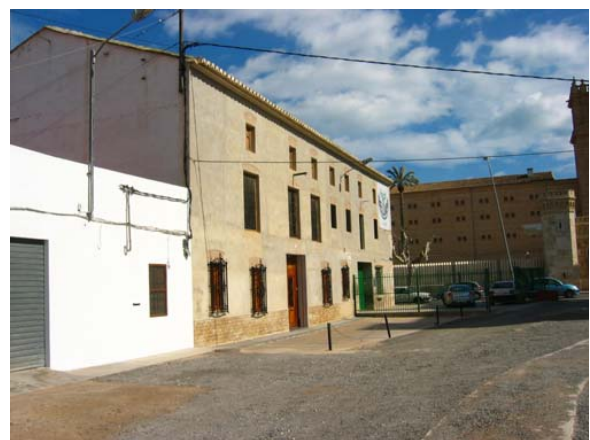
La actual configuración de la alquería nos da muy poca información sobre el estado original de una casa compacta con una planta baja más másica y un cuerpo superior de gran altura, posiblemente una andana con varios niveles de huecos de ventilación. Su arquitectura ha sufrido grandes transformaciones y muchas de ellas de muy dudoso interés. Las fábricas de mampostería y ladrillo, tiene algunos elementos de sillería. El escudo de la Casa de los Duques de Calabria se encuentra en la esquina de la alquería.

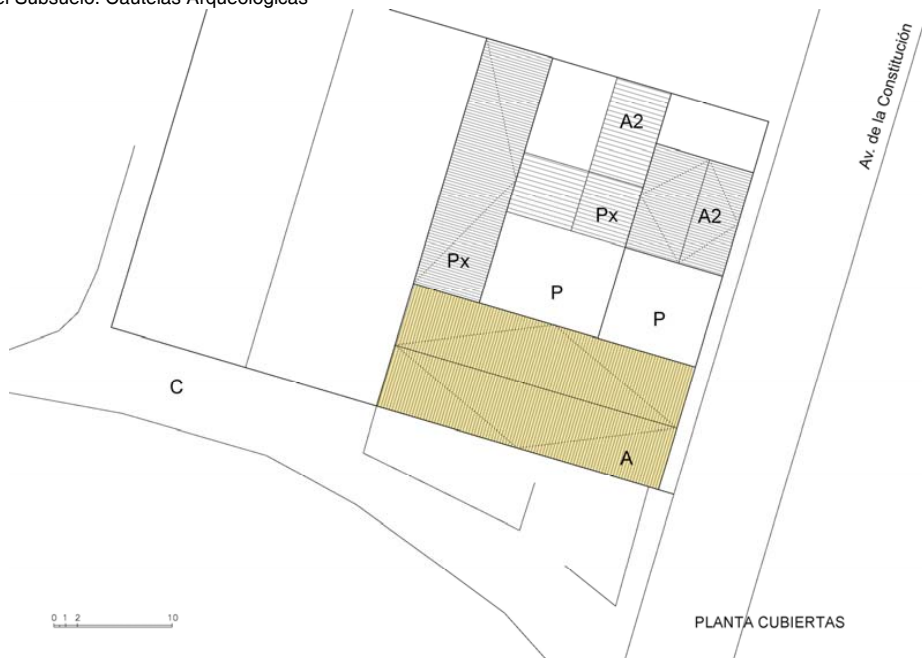
-Condiciones del Subsuelo: Cautelas Arqueológicas-

##### A.- CUERPO PRINCIPAL: Protección Integral.

Protección Integral de la volumetría, fachadas, elementos de estructura vertical, cubierta y aleros. Conservación de la naturaleza y trazas de muros, manteniendo la estructura vertical y conservando el sistema constructivo horizontal y de cubierta, incluyendo las tejas. Mantener la sintaxis espacial del cuerpo principal con el patio y cuerpos posteriores. Se mantendrán las condiciones de forma de los elementos que componen la fachada y la composición de la misma, conservando los materiales, textura, impostación, color y acabados de las fábricas. Eliminación de los añadidos postizos en fachada. Recuperación de las dimensiones de huecos y de sus acabados. Conservación de escudos y azulejería.

**A2.- EDIFICIO ANEXO: Protección Parcial Preventiva** a la espera de conocer su interés. Cuerpos que podrían sustituirse o mantenerse en función de su valor, o de la propuesta de más valor

**Px.- ANTIGUAS PORXADAS Y ANEXOS: Protección Ambiental.** Cuerpos que en su caso podrían sustituirse o mantenerse en función de su valor, o de la propuesta de más valor que se incluyera en un proyecto de restauración

**P. y C.- PATIOS Y CAMINO: Protección Ambiental.**

**ELEMENTOS IMPROPIOS:** Farola y anuncio en fachada. Cables sobre fachada y sillería.

El proyecto de restauración de esta alquería debe centrarse en valorar su condición de dos crujías asimétricas, con cubierta vertiente a dos aguas y patio posterior, valorando morteros, texturas y materialidad. Este cuerpo debe dominar la imagen y el volumen del conjunto. Conservar esquina de sillería y escudo.

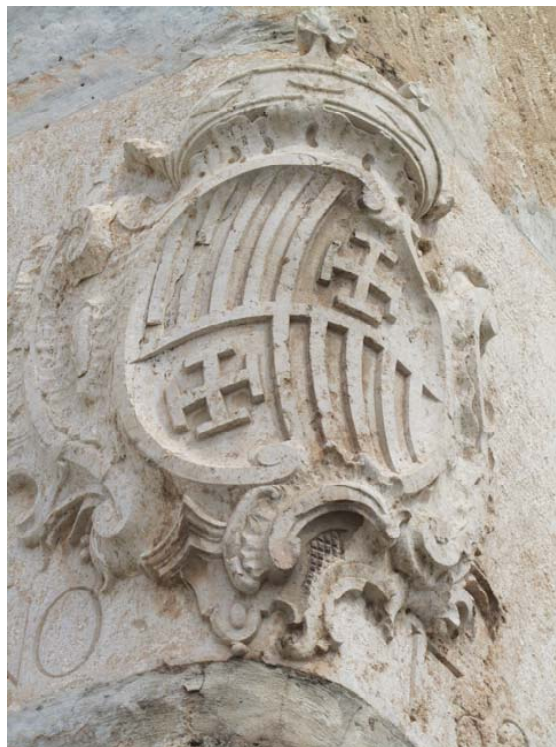
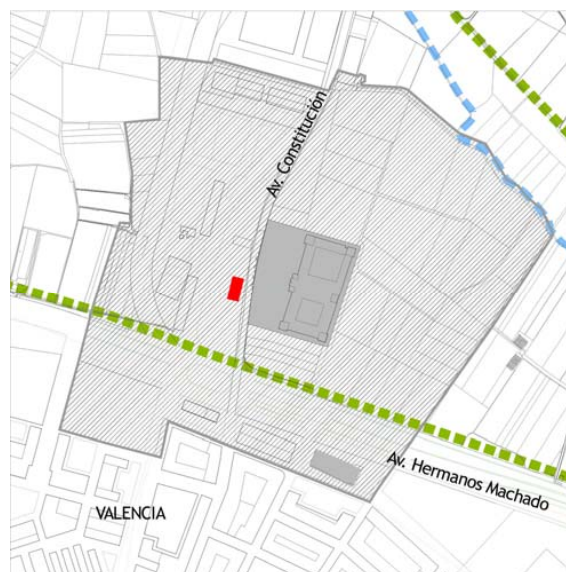
**DESCRIPCIÓN DEL ESCUDO HERÁLDICO:**

Se encuentra en la esquina de la fachada principal, al sudeste del edificio. Abriendo frente a San Miquel dels Reis

**CONSERVACIÓN :** BUEN ESTADO

ESCUDO DE FERNANDO DE ARAGÓN, DUQUE DE CALABRIA.

El blasón que ostento Don Fernando de Aragón, Duque de Calabria esta cuartelado: siendo los 1º y 4º cuarteles, con cuatro palos de gules (armas del Reino de Aragón) y los 2º y 3º, con una cruz potenziada con cuatro crucetas entre sus brazos, de gules (Armas de la Casa Real de Jerusalén y del Ducado de Calabria). En el pequeño escudo de la Casa Tota no se aprecia policromía y las cuatro crucetas no están representadas.

El sillar donde se encuentra tallado esta redondeado en la esquina. El escudo es oval y bordeado con molduras, se encuentra rematado con la corona ducal y bajo el mismo esta la siguiente inscripción "Año 1782". Adorna el escudo en los dos lados y en la base una decoración vegetal

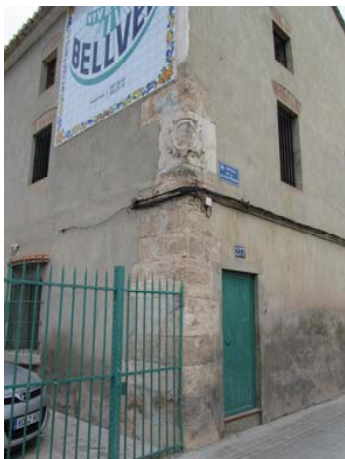
### 7. ÁMBITO DE PROTECCIÓN

Su ámbito es la propia fachada

Elementos impropios a eliminar del entorno del Escudo:  
Cableado eléctrico

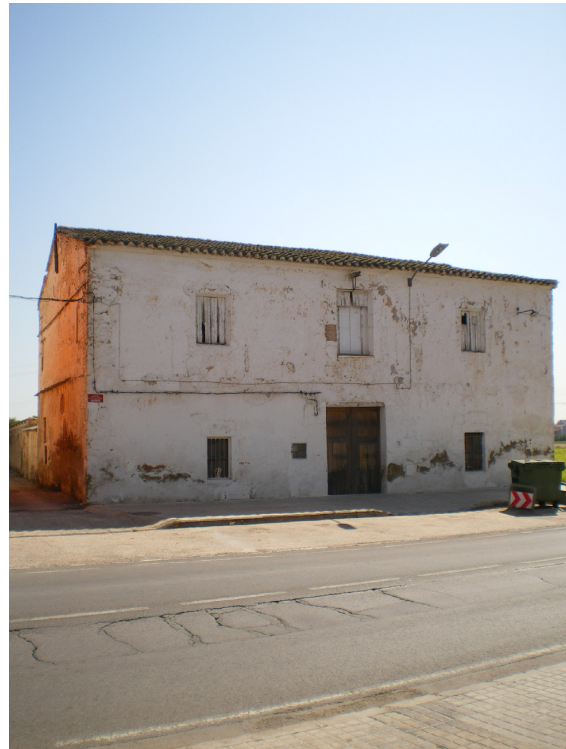
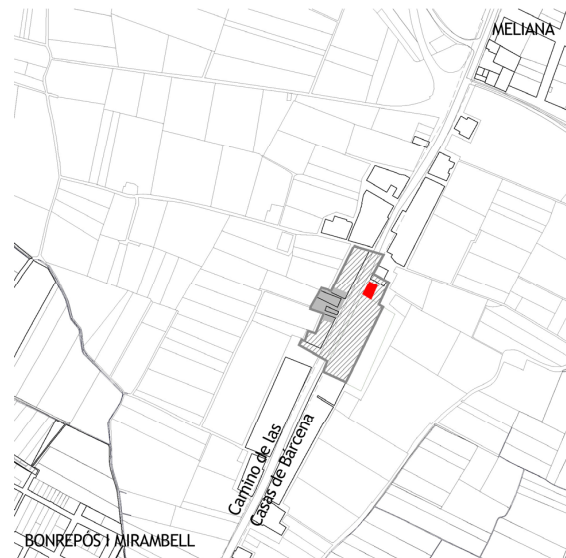
**Nº VOLÚMENES :** 1 + OTROS POSTERIORES IMPROPIOS

**MORFOLOGÍA :** 2 AGUAS / AH

**Nº PLANTAS :** 2

**DIM. PLANTA :** 16,00X12,00 (M)

**REVESTIMIENTO :** PINTURA DE CAL

**CARPINTERÍA :** MADERA MUY DETERIORADA

**CONSERVACIÓN :** RECUPERABLE

**FÁBRICAS :** TAPIAL CON TONGADAS DE LADRILLO

**CUBIERTAS :** TEJA CURVA

**CONSERVACIÓN :** BUENA - RECUPERABLE

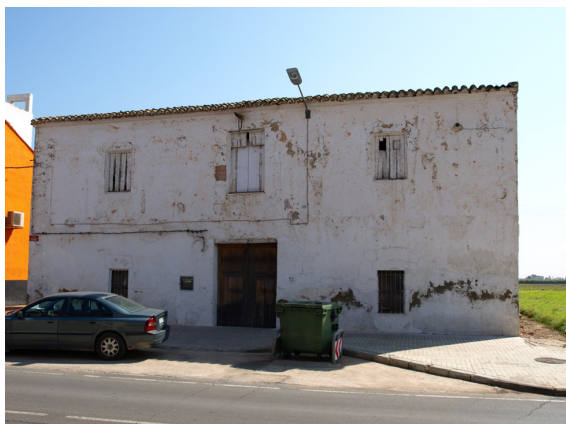
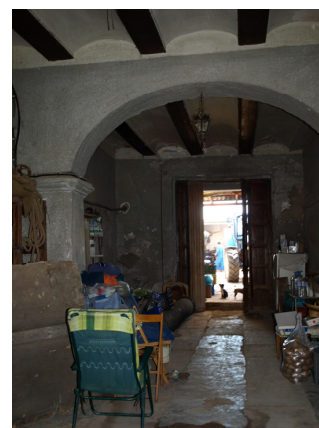
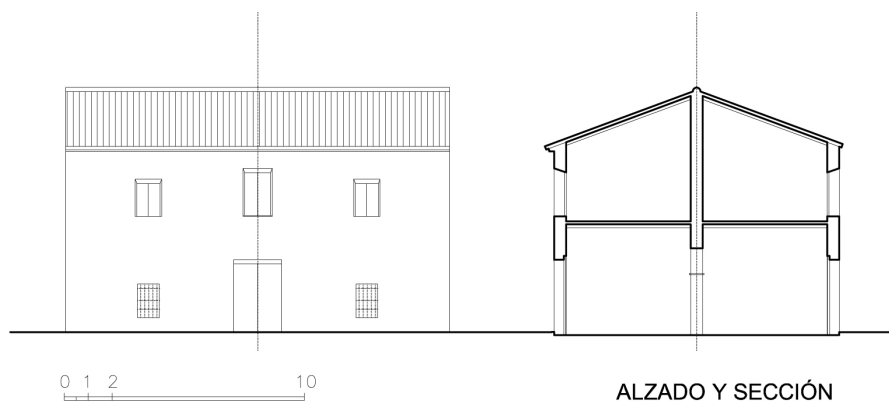
ALZADO Y SECCIÓN

Su composición es muy sencilla: tres muros de carga paralelos a fachada que componen dos crujías de amplias dimensiones forjadas con vigas de gran canto y espesor, propias de la época que hemos citado, con sección rectangular acabada en toros laterales. Se estructura con una línea central de carga que presenta tres vanos alineados en cada uno de los muros: los dos exteriores son las puertas del edificio a la calle o al patio posterior. El vano central es un arco de medio punto sobre pilastras clasicistas. Todo ello nos refuerza su posible datación entorno a finales del siglo XVI.

La composición de fachada es sencilla y austera. Con un dominio de la masa sobre el vano y potenciando la componente horizontal. Refleja claramente el uso de habitación en planta baja y la planta económica en altura, con tres ventanas de relativamente grandes huecos con carpintería poco trabajada en esta planta. Los vanos se construyen con bocaventanas achaflanadas en fachada y con la carpintería exterior enrasada con el retalle interno del plano inclinado, de forma que proporcionan una imagen muy plana a la fachada, a la manera de las soluciones del resto de arquitecturas renacentistas que encontramos en nuestras comarcas.
