ALQUERÍA PASTOR

LOCALIZACIÓN : CL PAI LA TORRE 1 DISTRITO / SUELO : 19 / SU REF. CATASTRAL : 4385602YJ2648E0001R CÓDIGO FICHA : EPA_SU_19.01	NIVEL DE PROTECCIÓN : BRL VALORES SINGULARES : ARQ / RQL CATEGORÍA (D) ESPACIO ETNOLÓGICO DE INTERÉS LOCAL REFERENCIA CATÁLOGO 1989 : 27/2 NP : 2 REVISIÓN EXPOSICIÓN PÚBLICA 2003-2008 : 19/47 NP : S
---	---

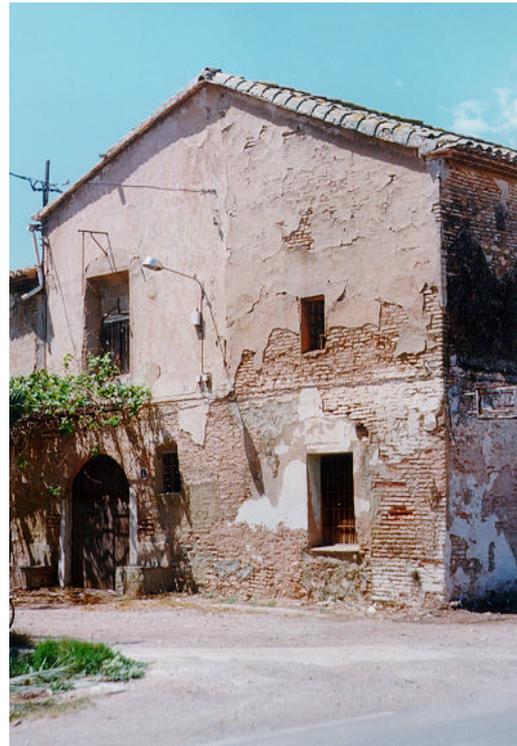
Nº VOLÚMENES : VARIOS
MORFOLOGÍA : 2 AGUAS CON FRONTON Y ACCESO LATTERALIZADO
Nº PLANTAS : 2
DIM. PLANTA : 15,60 X 14,90 (M)

REVESTIMIENTO : REVOCO / PINTURA
COLOR : BLANCO / TERRACOTA
CARPINTERÍA : MADERA
CONSERVACIÓN : MALA / RUINA PARCIAL

TIPO ARQ : MUY COMPLEJO
FÁBRICAS : TAPIALES - LADRILLO
CUBIERTAS : TEJA ÁRABE / ALERO OBRA
CONSERVACIÓN : REGULAR

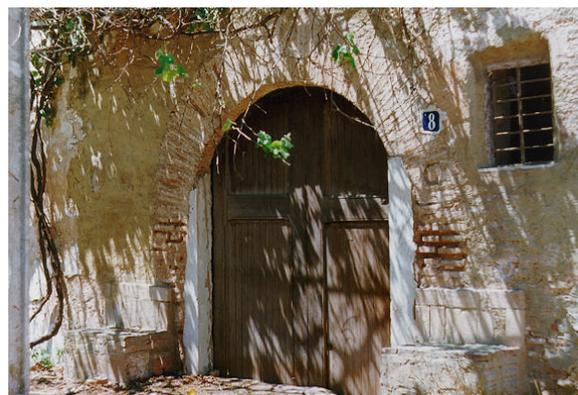
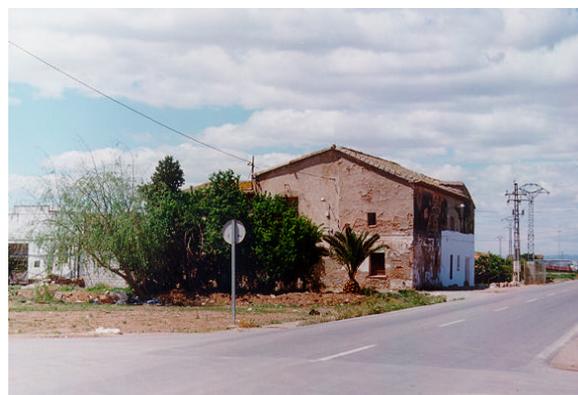
5. DESCRIPCIÓN GRÁFICA Y REFERENCIAS TÉCNICAS

La planta presenta un esquema de crujías en profundidad, contando en la actualidad con sólo dos de ellas; de la tercera quedan solamente restos. Adosado a la parte posterior de la casa encontramos un cuerpo construido a un agua, independiente de los anteriores, parecido de alguna manera al cuerpo que encontramos en la alquería del Moro y que allí cierra, a la manera de ábside, la estructura basilical. Este cuerpo parece mas autónomo, como de época distinta. Sus ventanas se abren a la manera de los vanos abocinados del S. XVIII, quizás sobre una fábrica anterior. El hecho de estar en parte derruido aumenta esa distancia o diferenciación respecto al resto de la casa. Quizás pudiera interpretarse este cuerpo como remate del extremo posterior de la alquería medieval.

El lateral Sur de la alquería parece que albergaba un patio con algunas dependencias en su entorno, aunque hoy está completamente destruido. La planta incorpora algunos elementos algo dudosos, como la escalera de acceso a la planta alta, que por su trazado, dimensiones y localización, no se corresponde con la escalera original y mucho menos la principal. En el caso de la alquería del Moro, la escalera se situaría al fondo. En el caso de la alquería del Rei o la de Raio, en Campanar, ambas tienen la escalera inmediata al acceso, pero en ellas encontramos siempre cierta espacialidad, muy distinta a como se desarrolla la escalera en este edificio.

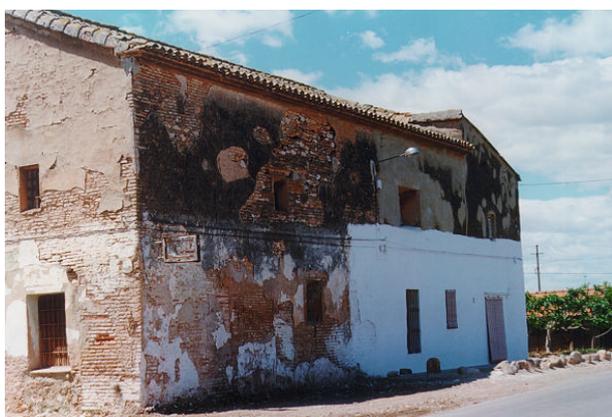
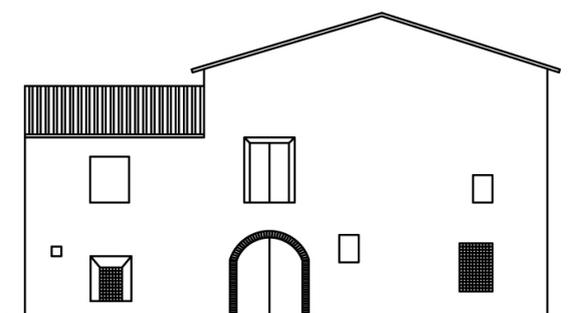
ALZADO

Del antiguo acceso a un posible patio exterior a la alquería, no queda más que un ensanche delante de la fachada y restos de un porche quizás más moderno. La puerta se construye con un arco de medio punto de ladrillo, sobre la cual encontramos una gran ventana abocinada a la manera dieciochesca. El resto de huecos son relativamente modernos.

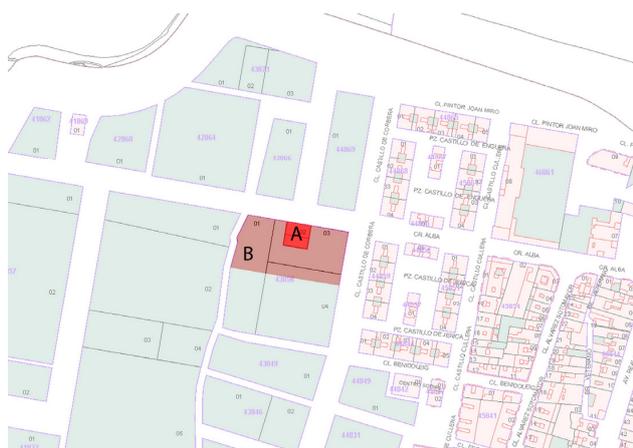
A.- BIEN A PROTEGER

B.- ÁREA DE PROTECCIÓN

Totalidad de la superficie de las parcelas que limitan directamente con la que ocupa el bien y que puedan afectar al mismo, tanto visual como físicamente con cualquier intervención que se realice sobre ellas, hasta un ámbito de cincuenta metros de cualquiera de sus partes. Espacios públicos o calles en contacto directo con el bien.

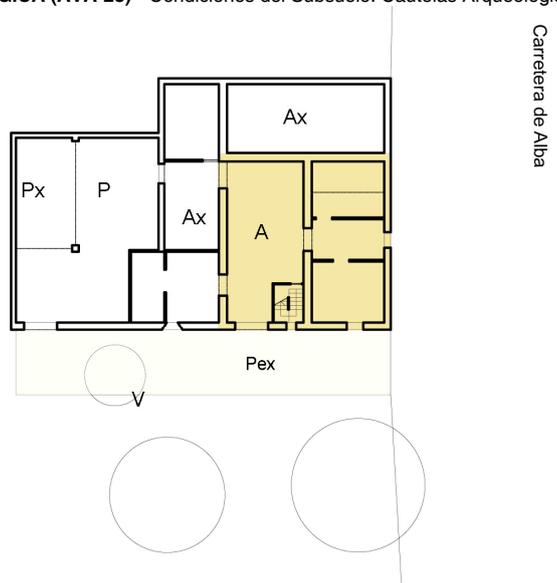
PLANTA BAJA 0 1 2 10

ELEMENTOS A CONSERVAR

A.- CUERPO PRINCIPAL. **Protección Integral** de los restos de la volumetría original de los cuerpos principales, valorando las fábricas y sus acabados. procurando una lectura correcta de la arquitectura tras el estudio arqueológico pertinente. Conservación de la estructura portante vertical y del sistema constructivo horizontal, además de la disposición, sección, materiales y forma de la cubierta de teja curva y del alero. Eliminación de los añadidos postizos en fachada. Recuperación de los huecos históricos y sus dimensiones. Mantener la sintaxis espacial del cuerpo principal con los cuerpos posteriores

AX. PORXADAS. **Protección Ambiental** conservando volumétrica del cuerpo arquitectónico, tipología básica, sistema estructural, sección y cubierta. Salvo mejor propuesta arquitectónica que conserve el volumen y las trazas del cuerpos construido

P.- ANTIGUOS CORRALES O PATIOS CERRADOS: **Protección Ambiental** o consolidación de la ruina.

Pex + V.- ESPACIOS EXTERIORES + ARBOLADO: **Protección Ambiental.** Mantener los espacios exteriores frente a la casa

ELEMENTOS IMPROPIOS.- Añadidos a las fachadas y aleros. Huecos históricos remodelados.

RÉGIMEN GENERAL DE INTERVENCIONES.- Núcleo Principal formado por el cuerpo: **A**

Se han agotado las posibilidades de ampliación. Puede transformar los espacios internos atendiendo a lo que permita el grado de protección de cada uno de ellos o sustituir en su caso alguno por arquitectura de mayor valor que potencie el interés del conjunto.
