BARRACAS DEL PECHINAR y PANEL DE N.S. DE LOS DESAMPARADOS

LOCALIZACIÓN : CAMINO DEL CABALLO, 30. DEHESA DISTRITO / SUELO : 19 / PNA REF. CATASTRAL : 000900300YJ26F0001RZ CÓDIGO FICHA : EPA_PNA_19.02	NIVEL DE PROTECCIÓN : BRL - BRR VALORES SINGULARES : TIP / PSJ CATEGORÍA (D) ESPACIO ETNOLÓGICO DE INTERÉS LOCAL REFERENCIA CATÁLOGO 1989 : --- NP : --- REVISIÓN EXPOSICIÓN PÚBLICA 2003-2008 : --- NP : ---
---	--

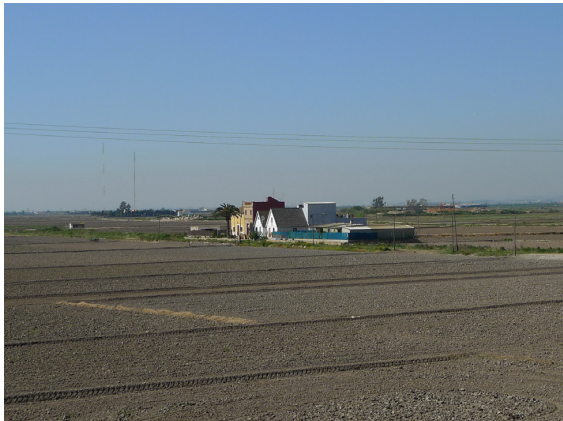
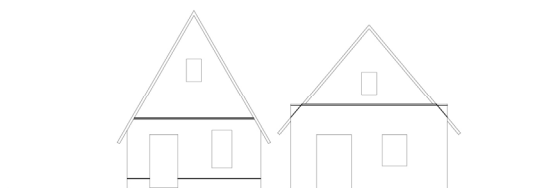
5. DESCRIPCIÓN GRÁFICA Y REFERENCIAS TÉCNICAS

ALZADO LATERAL

ALZADO FRONTAL

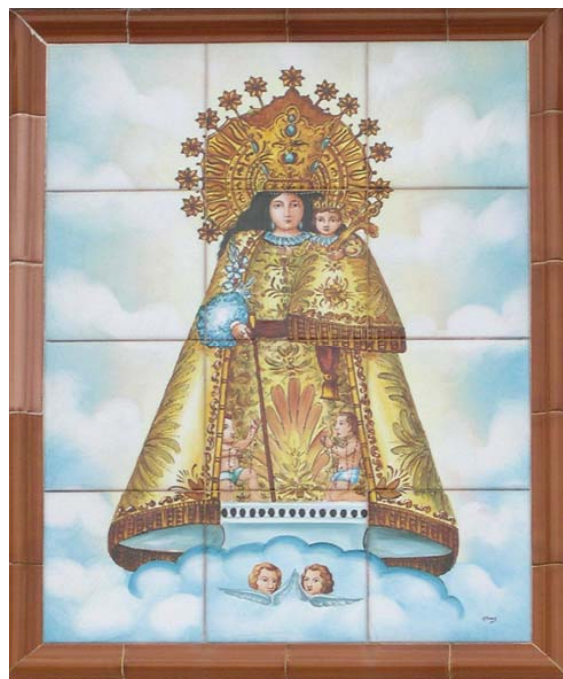
DESCRIPCIÓN DEL PANEL CERÁMICO

El panel cerámico formado por 12 azulejos colocados en vertical (3 x 4 piezas); azulejos cuadrados de 15 x 15 cm con un borde en media caña lisa de azulejos color tierra con inglete. Colocados directamente sobre la pared de la fachada de la barraca con el borde que lo separa del plano del muro.

El motivo es la imagen de la Virgen de los Desamparados con la iconografía típica de estos retablos de mediados del siglo XX. Con el Niño sobre su brazo izquierdo y con la mano derecha portando el bastón de mando municipal. La capa cobija a los ángeles desamparados: viste capa y vestido de ricas bordaduras en oro y destaca su cabeza sobre la corona estrellada en dorado. El fondo es azul nuboso.

Panel sin excesivo interés o valor.

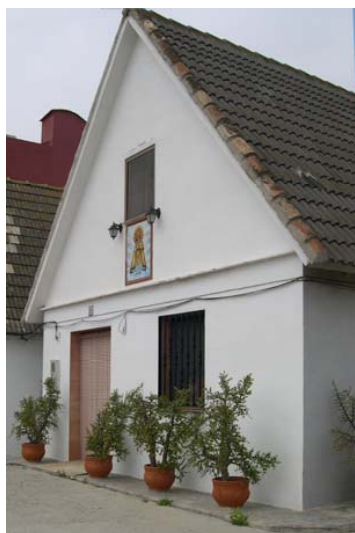
7. ÁMBITO DE PROTECCIÓN

PROTECCIÓN PARCIAL.-

Panel Cerámico de Nuestra Señora de los Desamparados.

Protección parcial del panel conservándolo en su lugar.

Su ámbito es la propia fachada.
