## NORIA DEL MOTOR DE L'ESTABLIMENT

<b>LOCALIZACIÓN :</b> CALLE CIRAT, 10 <b>DISTRITO / SUELO :</b> 19 / PNA <b>REF. CATASTRAL :</b> 1350301YJ3515A0001WR <b>CÓDIGO FICHA :</b> <b>EPE_PNA_19.15</b>	<b>NIVEL DE PROTECCIÓN :</b> BRL <b>VALORES SINGULARES :</b> ETN <b>CATEGORÍA (D) ESPACIO ETNOLÓGICO DE INTERÉS LOCAL</b> REFERENCIA CATÁLOGO 1989 : NO CONSTA    NP : REVISIÓN EXPOSICIÓN PÚBLICA 2003-2008 : NO CONSTA    NP :
---	--

### 4. DESCRIPCIÓN Y REFERENCIAS HISTÓRICAS

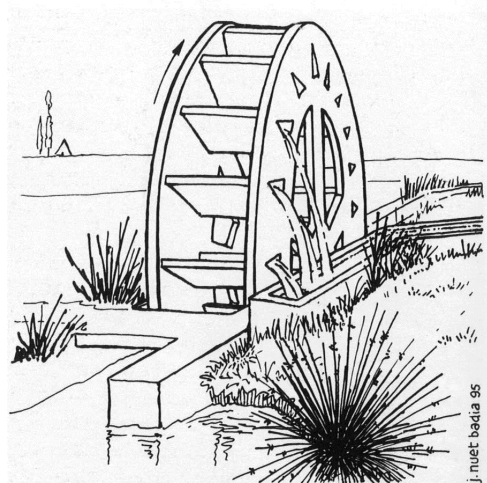
Las norias eran artefactos que movían el agua y permitían segar los campos en los momentos oportunos para el cultivo del arroz. Estas norias se accionaban con fuerza humana, las movían dos hombres con los pies, a la manera de las antiguas norias árabes. Están construidas por cajones de madera sobre una estructura también de madera, llamada "baci". Estructura a la que se la podido incorporar algún otro tipo de energía para moverlas. Son anteriores a los motores y con ellos desaparecieron estos artilugios, de ahí el interés de este elemento patrimonial. Su manera de proceder era coger el "agua plana" de los campos y pasarla a una acequia que vaciara dichos campos, como podemos ver en el dibujo de J. Nuet que nos ofrece V. Rosselló en su libro.

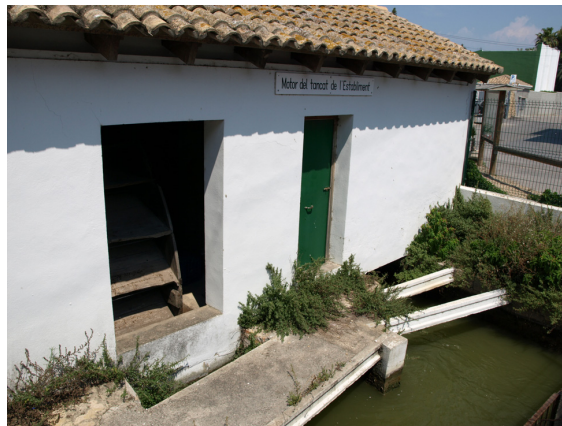
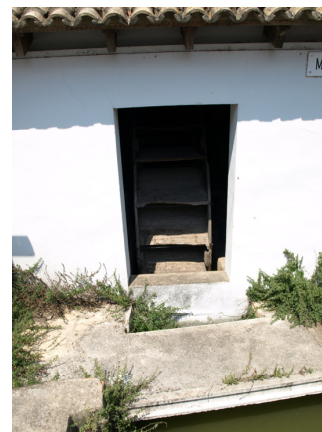
### 5. DESCRIPCIÓN GRÁFICA Y REFERENCIAS TÉCNICAS

Se encuentra situada dentro de una caseta sin interés alguno, que no permite ver la estructura de la noria, más que por una pequeña ventana. Su entorno paisajístico es muy malo y es necesaria una intervención en el entorno inmediato y una valoración del propio objeto, quizás con una remodelación del continente de la noria.

Protección Ambiental de la caseta, con la posibilidad de ser sustituida por arquitectura de mayor valor capaz de mejorar las condiciones de visualización y conservación de la noria

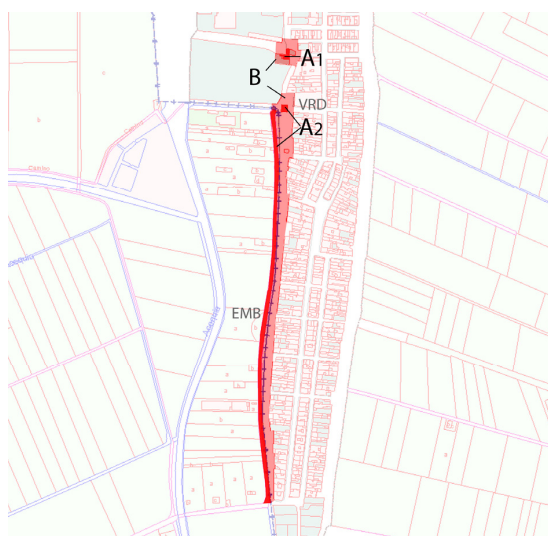
### 6. ENTORNO DE PROTECCIÓN

- A.- BIENES A PROTEGER:  
A1.- NORIA DEL MOTOR DE L'ESTABLIMENT  
A2.- EMBARCADERO Y VARADERO DE EL PALMAR  
EMB.- Embarcadero  
VRD.- Varadero

B.- ENTORNO DE PROTECCIÓN

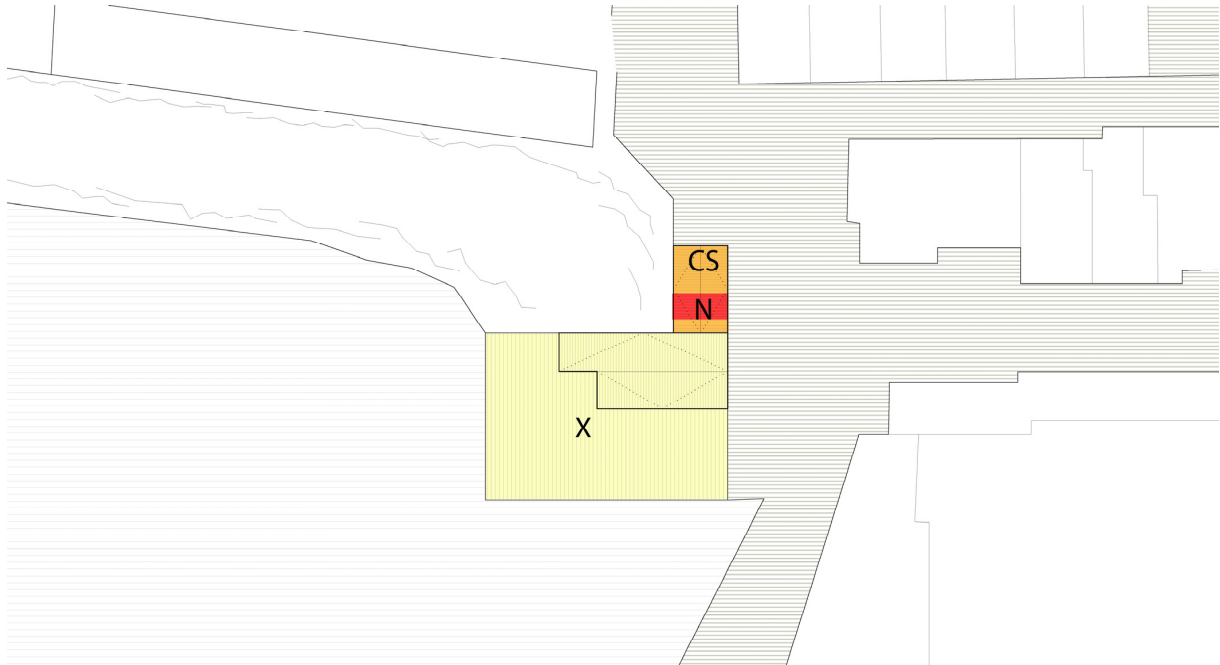
### 7. CONDICIONES DE TRANSFORMACIÓN

#### **CS.- CASETA: Protección Ambiental.**

#### **N.- NORIA: Protección Integral.**

Protección Integral del bien, tanto de la noria como de las instalaciones y fuentes de energía que permiten su movimiento.

#### **X.- EXT: ELEMENTOS IMPROPIOS**

Encontramos una acumulación de elementos impropios en su entorno. Se debe realizar una intervención paisajística de saneamiento

Cualquier intervención sobre el bien a proteger implica la redacción de un Proyecto de Restauración previo que guíe las propuestas y permita una correcta lectura histórica de la noria y su entorno. Definiendo las bases de conservación o mantenimiento de los espacios definidos como Áreas de Protección Paisajística e incluso, si las hubiera, de las Áreas de Restauración Paisajística vinculadas a la correcta percepción y comprensión del bien a proteger.

El proyecto de restauración debe valorar la existencia de elementos impropios, y en su caso, sustituirlos por cuerpos adecuados.
