DESLINDE DE 1761

<p>LOCALIZACIÓN : POL. 105 PARC. 42</p> <p>DISTRITO / SUELO : 19 / PNA</p> <p>REF. CATASTRAL : VARIAS</p> <p>CÓDIGO FICHA : EPE_PNA_19.16</p>	<p>NIVEL DE PROTECCIÓN : BRL</p> <p>VALORES SINGULARES : ETNOLÓGICO- HIST.</p> <p>CATEGORÍA (D) ETNOLÓGICO DE INTERÉS LOCAL</p> <p>REFERENCIA CATÁLOGO 1989 : NO CONSTA NP : REVISIÓN EXPOSICIÓN PÚBLICA 2003-2008 : NO CONSTA NP :</p>																																							
<p>1. PARCELA :</p> <hr/> <p>PARCELA</p> <p>DIMENSIONES :</p> <p>ESTRUCTURA : MARJAL</p> <p>OCUPACIÓN : EXISTEN</p> <p>USOS : DESLINDES HISTÓRICOS</p>																																								
<p>2. EDIFICACIÓN :</p> <hr/> <p>VOLUMETRÍA</p> <p>Nº VOLUMENES : 3 VOLUMENES DE 1761 / 1 VOLUMEN DE 1807</p> <p>MORFOLOGÍA : VOLUMENES 1761 PRISMAS TRIANGULARES</p> <p>Nº PLANTAS : -</p> <p>DIM. PLANTA : -</p> <p>FACHADA</p> <p>REVESTIMIENTO :</p> <p>COLOR :</p> <p>CARPINTERÍA :</p> <p>CONSERVACIÓN :</p> <p>ESTRUCTURA</p> <p>TIPO ARQ : SOLIDOS PRISMÁTICOS</p> <p>FÁBRICAS : SILLERIA DE PIEDRA CALIZA</p> <p>CUBIERTAS : -</p> <p>CONSERVACIÓN : BUENA, AUNQUE EROSIONADA</p>

4. DESCRIPCIÓN Y REFERENCIAS HISTÓRICAS

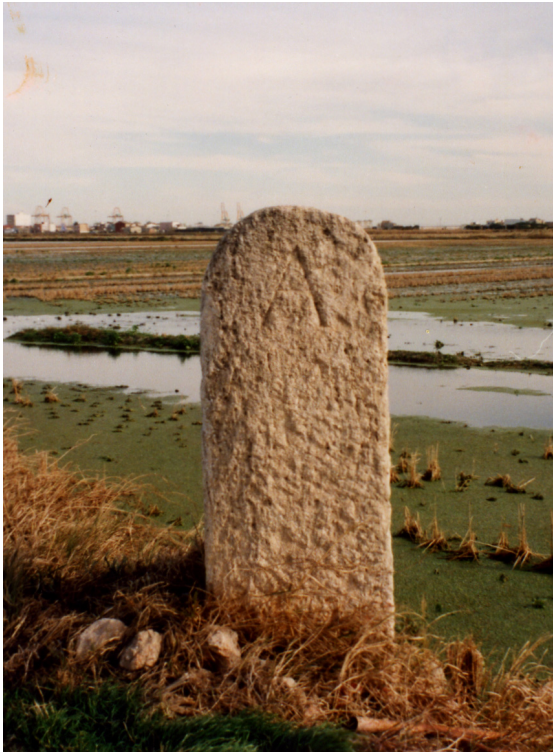
Los mojones de 1761 son de piedra caliza y planta triangular con los cantos biselados y se definen como un prisma acabado en su parte superior por una forma abovedada de tres lados. Sobre la parte de la Albufera tienen la incisión de la letra A en caligrafía de tipo "latino".

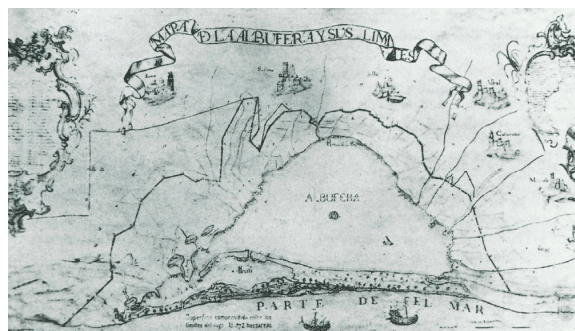
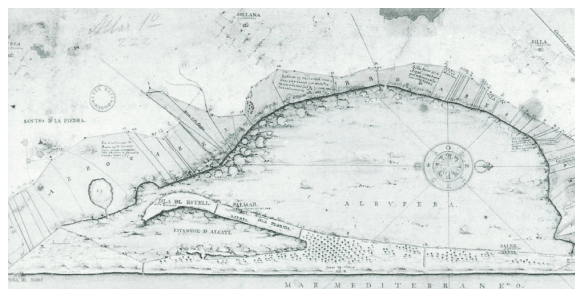
Mapa de la Albufera por Juan Bautista Romero 1761
Fitación de la Albufera y la Marjal 1761 por J B Romero

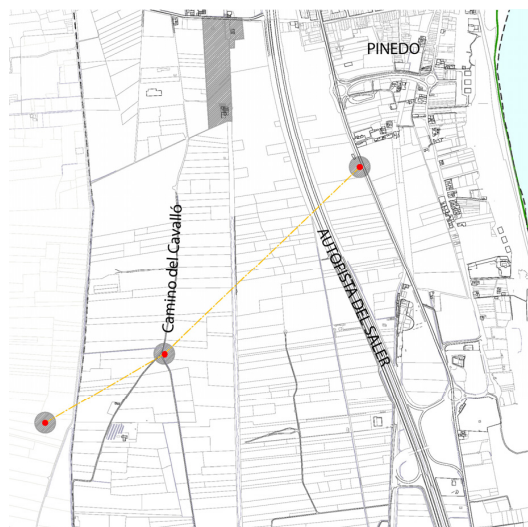
6. ENTORNO DE PROTECCIÓN

El ámbito de protección de cada uno de los mojones se entiende que debe ser un área de 10 metros a la redonda, sin elevación topológica del terreno o construcción alguna que entorpezca la visión del mismo. Quedando protegida la acequia a lo largo de la alineación que marcan los diversos mojones.

Se debe potenciar, conservar o reponer, en aras de la mejor definición de esta línea de mojones histórica, la propuesta que en su día se ordenó de:
