PANEL CERÁMICO de SAN ISIDRO - INSTAL. AGRÍCOLAS DEL SALER

LOCALIZACIÓN : CAMI DEL CANAL. POL. 46 PARC. 484 DISTRITO / SUELO : 19 / PNA REF. CATASTRAL : 46900A046004840000F1 CÓDIGO FICHA : EPE_PNA_19.19	NIVEL DE PROTECCIÓN : BRL VALORES SINGULARES : PANEL CERÁMICO CATEGORÍA (D) ETNOLÓGICO DE INTERÉS LOCAL REFERENCIA CATÁLOGO 1989 : NO CONSTA NP : REVISIÓN EXPOSICIÓN PÚBLICA 2003-2008 : NO CONSTA NP :
---	---

5. DESCRIPCIÓN GRÁFICA Y REFERENCIAS TÉCNICAS

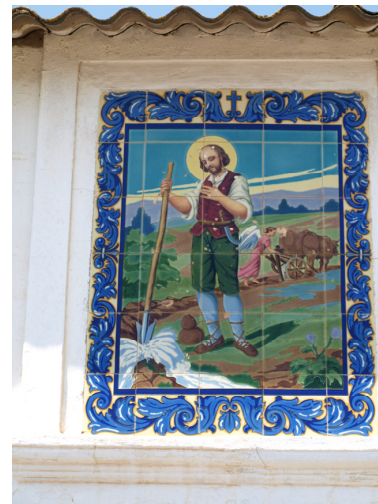
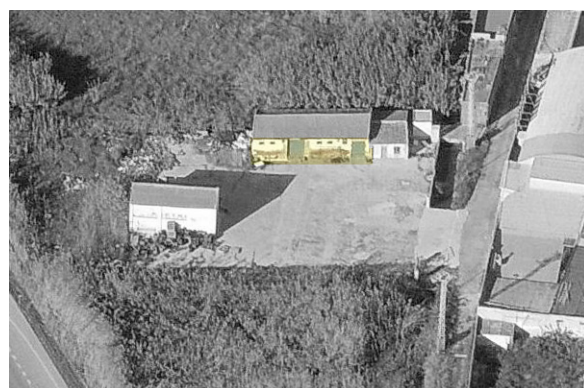
El panel se encuentra situado en la fachada de las antiguas Instalaciones Agrarias del Saler, un conjunto de tinglados en muy mal estado situados sobre lo que fue el trazado del antiguo Canal de la Albufera. Su ubicación en altura ha permitido que llegue hasta nosotros, pues se encuentra en una zona vandalizada por uso como aparcamiento incontrolado de una conocida discoteca, a lo que se une la dejadez de la conservación del ámbito de la propiedad de las Instalaciones.

Consta de 30 azulejos de factura más o menos moderna, y de fecha incierta, quizás posterior a la fecha de construcción de las propias instalaciones, aunque ajustada a la arquitectura de la hornacina en la que se encuentra, lo que nos puede inducir a pensar que puede ser de la época, en ese caso cobre el primer tercio del S XX.

El panel nos muestra una imagen característica del santo patrón de los labradores, en la cual San Isidro encuentra una fuente de abundante agua mientras los ángeles le ayudan en sus quehaceres de labranza

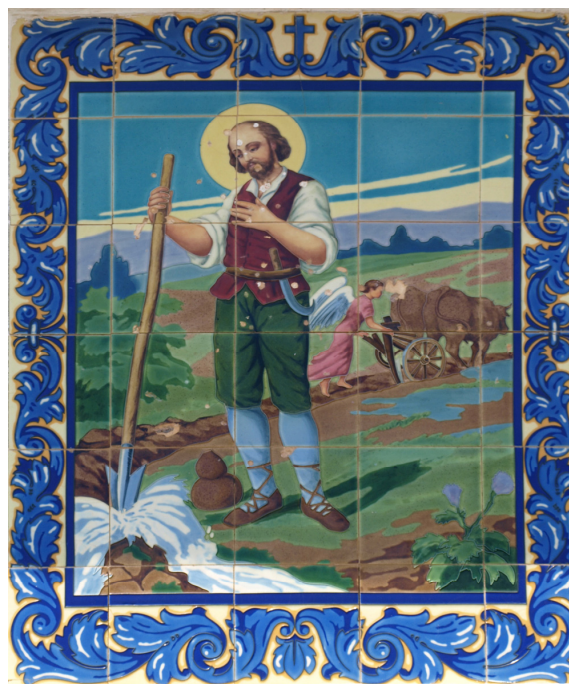
30 PIEZAS DE 15 X 15 CM TOMADAS CON MORTERO
