ÁREA ETNOLÓGICA 3 - BARRACAS EN EL PALMAR

LOCALIZACIÓN : C FRANCESC MONLEÓN ,36, 27 y 23 - C/ ALBUFERA, 16 DISTRITO / SUELO : 19 / PNA REF. CATASTRAL : VARIAS CÓDIGO FICHA : EPE_PNA_19.23	NIVEL DE PROTECCIÓN : BRL VALORES SINGULARES : ARQ - ETNOLÓGICO CATEGORÍA (D) ESPACIO ETNOLÓGICO DE INTERÉS LOCAL REFERENCIA CATÁLOGO 1989 : NP : REVISIÓN EXPOSICIÓN PÚBLICA 2003-2008 : NO CONSTA NP :

4. DESCRIPCIÓN Y REFERENCIAS HISTÓRICAS

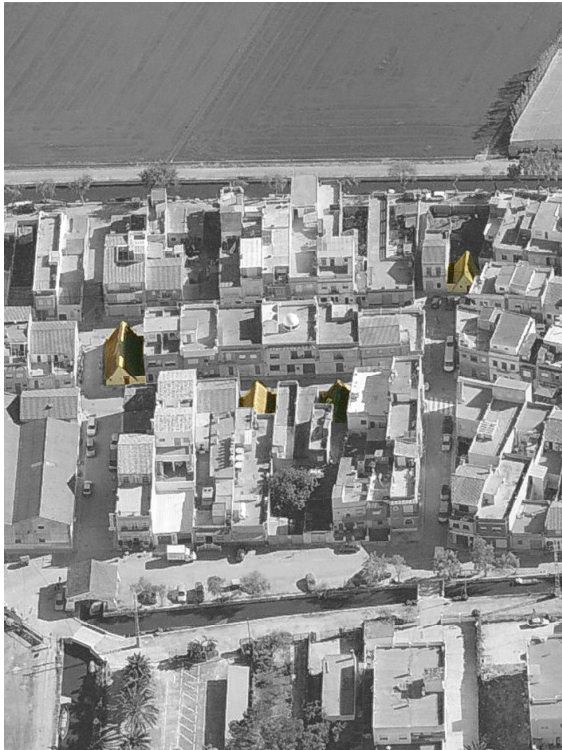
1. PARCELA : <hr/> PARCELA DIMENSIONES : VARIABLE - EN PROFUNDIDAD ESTRUCTURA : PARECELACION GENERADA POR BARRACAS OCUPACIÓN : EN USO USOS : VIVIENDA- ALMACEN EN ALGÚN CASO <hr/> 2. EDIFICACIÓN : <hr/> VOLUMETRÍA Nº VOLÚMENES : 1 EN CADA PARCELA + PATIO Y ALGUN ANEXO MORFOLOGÍA : BARRACA Nº PLANTAS : 1 + SOSTRE DIM. PLANTA : FACHADA REVESTIMIENTO : ENCALADOS COLOR : BLANCO CARPINTERÍA : MADERA CONSERVACIÓN : BUENA / REGULAR ESTRUCTURA TIPO ARQ : BARRACA FÁBRICAS : TAPIAL - LADRILLO CUBIERTAS : VEGETAL / PLANCHA METÁLICA CONSERVACIÓN : BUENA / REGULAR <hr/> 3. ENTORNO PAISAJÍSTICO: <hr/> USOS : <table style="width: 100%; border: none;"> <tr> <td><input type="checkbox"/> RURAL</td> <td><input checked="" type="checkbox"/> VIVIENDA</td> <td><input type="checkbox"/> 2ª VIVIENDA</td> </tr> <tr> <td><input type="checkbox"/> INDUSTRIAL</td> <td><input type="checkbox"/> SERVICIOS</td> <td><input type="checkbox"/> ALMACÉN</td> </tr> </table> ACCESIBILIDAD : <table style="width: 100%; border: none;"> <tr> <td><input checked="" type="checkbox"/> BUENA</td> <td><input type="checkbox"/> REGULAR</td> <td><input type="checkbox"/> MALA</td> </tr> </table> CONTAMINACIÓN AMBIENTAL : <table style="width: 100%; border: none;"> <tr> <td><input type="checkbox"/> HUMOS</td> <td><input type="checkbox"/> RUIDOS</td> <td><input checked="" type="checkbox"/> TRAFICO</td> </tr> </table> ELEMENTOS PERTURBADORES : <table style="width: 100%; border: none;"> <tr> <td><input type="checkbox"/> CABLES</td> <td><input type="checkbox"/> ESCOMBROS</td> <td><input type="checkbox"/> AMB. SOCIAL DETERIORADO</td> </tr> </table> VALOR PAISAJÍSTICO: <table style="width: 100%; border: none;"> <tr> <td><input type="checkbox"/> ALTO</td> <td><input checked="" type="checkbox"/> MEDIO</td> <td><input type="checkbox"/> BAJO</td> </tr> </table> ARBOLADO: NO PROCEDE	<input type="checkbox"/> RURAL	<input checked="" type="checkbox"/> VIVIENDA	<input type="checkbox"/> 2ª VIVIENDA	<input type="checkbox"/> INDUSTRIAL	<input type="checkbox"/> SERVICIOS	<input type="checkbox"/> ALMACÉN	<input checked="" type="checkbox"/> BUENA	<input type="checkbox"/> REGULAR	<input type="checkbox"/> MALA	<input type="checkbox"/> HUMOS	<input type="checkbox"/> RUIDOS	<input checked="" type="checkbox"/> TRAFICO	<input type="checkbox"/> CABLES	<input type="checkbox"/> ESCOMBROS	<input type="checkbox"/> AMB. SOCIAL DETERIORADO	<input type="checkbox"/> ALTO	<input checked="" type="checkbox"/> MEDIO	<input type="checkbox"/> BAJO

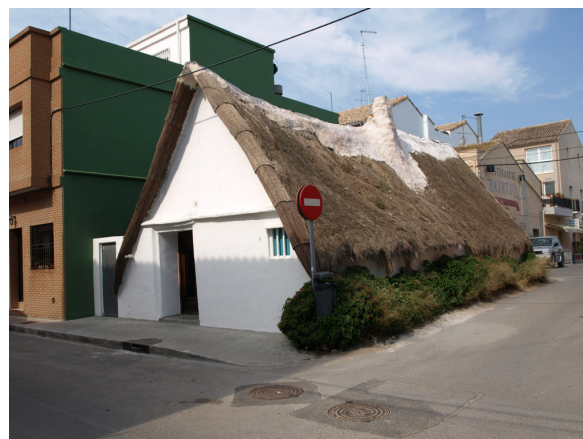
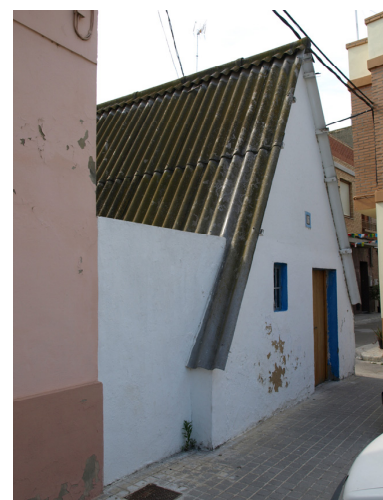
Conjunto en el núcleo urbano del Palmar, reseñado por su valor etnológico, conservando fragmentos de un parcelario urbano generado en su día por las barracas allí existentes; un parcelario hoy en transformación y del cual solo restan estas cuatro construcciones, una de ellas original y tres más relativamente transformadas, pero que aún responden al esquema de origen y se ubican en el parcelario primitivo. La importancia de este conjunto, alternado por otras parcelas con arquitecturas sustituidas a lo largo del tiempo, está en conservar y valorar las arquitecturas originales y los sistemas tipológicos que generaron un parcelario y cobijaron una manera de vivir.

Las barracas se disponen encajadas a lo largo de la parcela, dejando una servidumbre a ambos lados para el mantenimiento de la propia cubierta, la cual, por su naturaleza, necesita de continuas reparaciones arreglos. Las piezas principales, como es el caso de la barraca de la calle Francesc Monleón, 36, abren fachada a sendas calles. No así las barracas menores que dejan una especie de patio posterior

Responden básicamente a lo que entenderíamos como un esquema llamado "de passadis", esquemas lateralizados con una puerta en fachada principal y otra en la fachada posterior, que permiten situar cuartos y estancias diferenciadas en una de las bandas de la planta.

- 3-1 Calle Francesc Monleón, 36
- 3-2 Calle Francesc Monleón, 27
- 3-3 Calle Francesc Monleón, 21
- 3-4 Calle Albufera, 16 (1955)

Por su interés, consideramos singularmente a la barraca de la calle Francesc Monleón, 36 como BRL

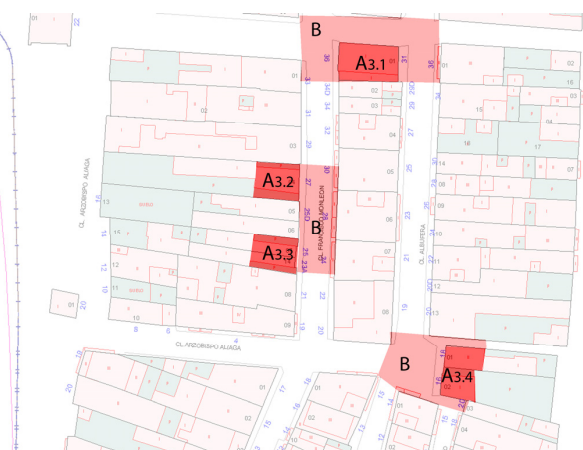
6. ENTORNO DE PROTECCIÓN

A.- BARRACAS

- 3-1 Calle Francesc Monleón, 36
- 3-2 Calle Francesc Monleón, 27
- 3-3 Calle Francesc Monleón, 21
- 3-4 Calle Albufera, 16 (1955)
