CATÁLOGO DE BIENES Y ESPACIOS PROTEGIDOS DE MONTSERRAT

BIEN DE RELEVANCIA LOCAL (Espacio etnológico de Interés local y Monumento)

NÚMERO DE FICHA	3	NÚMERO DE HOJA	1/11
1. DENOMINACIÓN	PRINCIPAL	Conjunto de la Masía de San José	
	SECUNDARIA	Masía del Dorador, Ermita y Plafones cerámicos

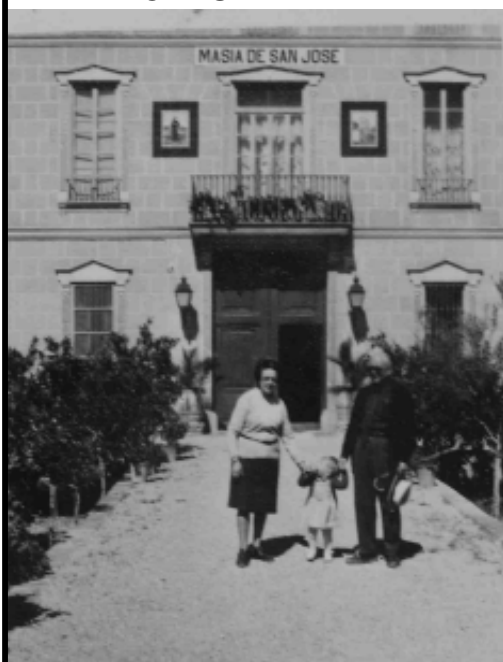
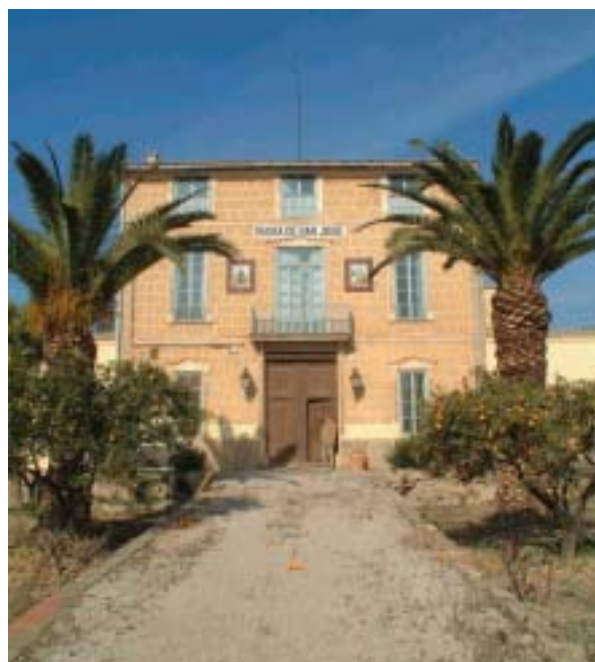
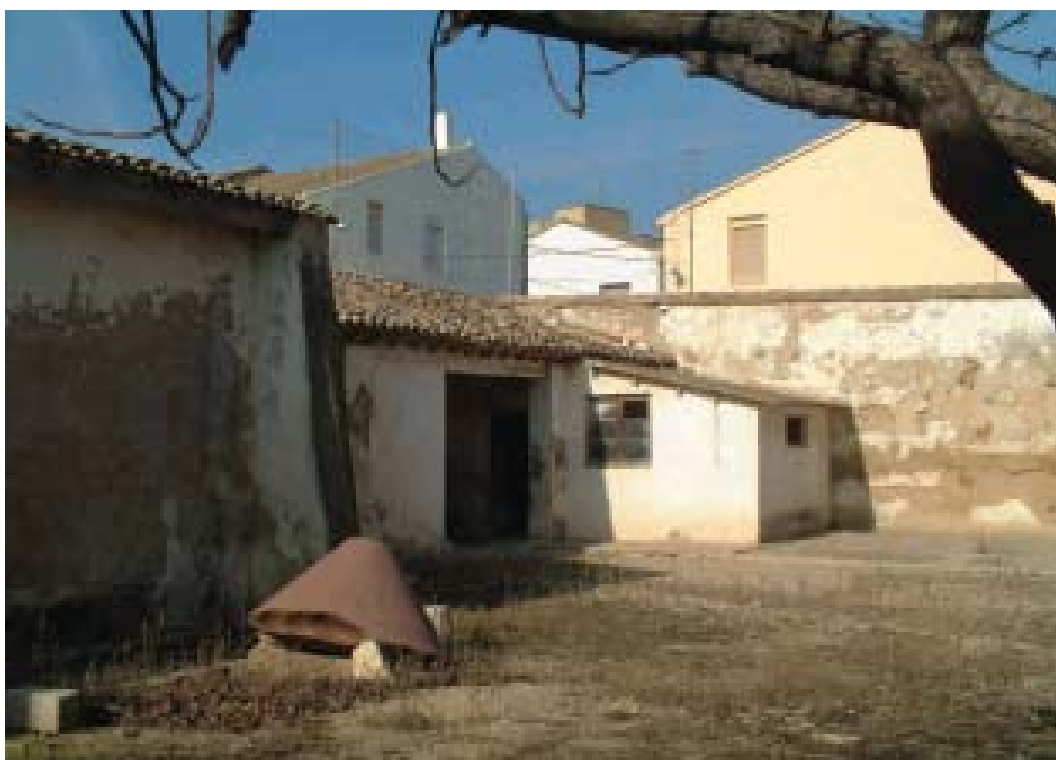
EXTERIORES

USO ORIGINAL	Rural	
TIPOLOGÍA	Casa Masía de explotación agraria.		
<i>DESCRIPCIÓN</i>	CONJUNTO La masía responde a una tipología arquitectónica de casa única donde se adosaban las diferentes dependencias para el servicio , en este caso, los desaparecidos pabellones laterales. El entorno a la masía se encuentra vallado por un tipo de muro que se empleaba mucho en la segunda mitad del siglo XIX y comienzos XX, conocido como muros de defensa . Como era costumbre en la época, la entrada principal está precedida por un gran huerto-jardín mediterráneo, de aproximadamente dos hanegadas (1.662 m ²). El agua de riego se obtenía de un brazal de la mina que llenaba la balsa, que todavía encontramos en un lateral del huerto.
