INVENTARIO DE ELEMENTOS ARQUEOLÓGICOS
*INVENTARI D'ELEMENTS ARQUEOLÒGICS***AQ.08****1 DATOS GENERALES / DADES GENERALS****DENOMINACIÓN YACIMIENTO / DENOMINACIÓ JACIMENT**

ERMITA DE SANTA BÁRBARA.

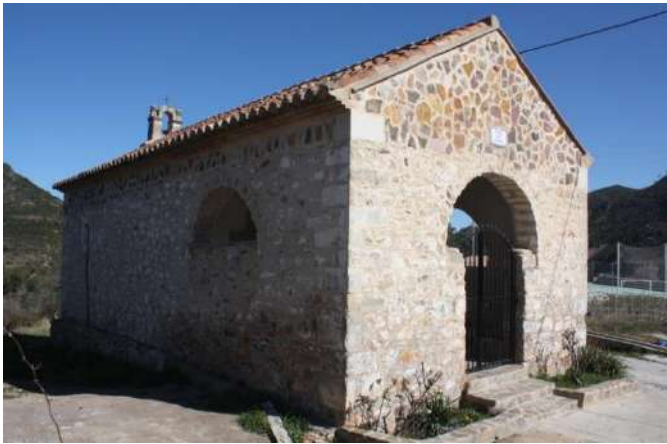
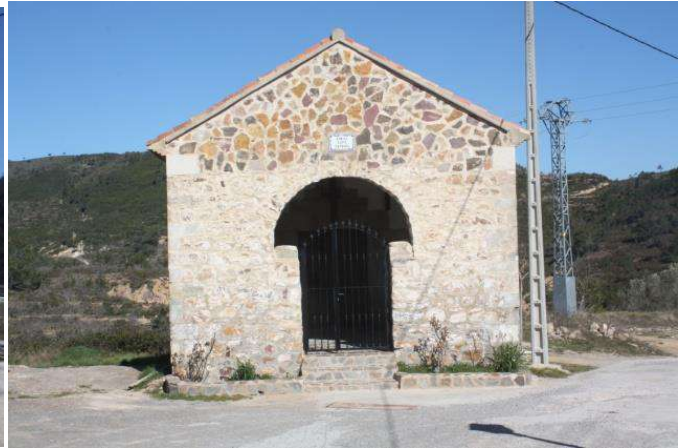
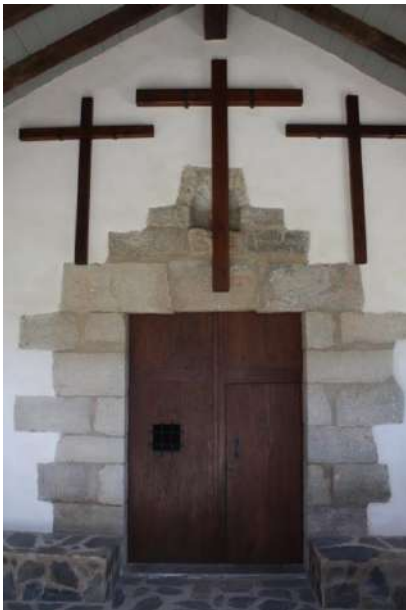
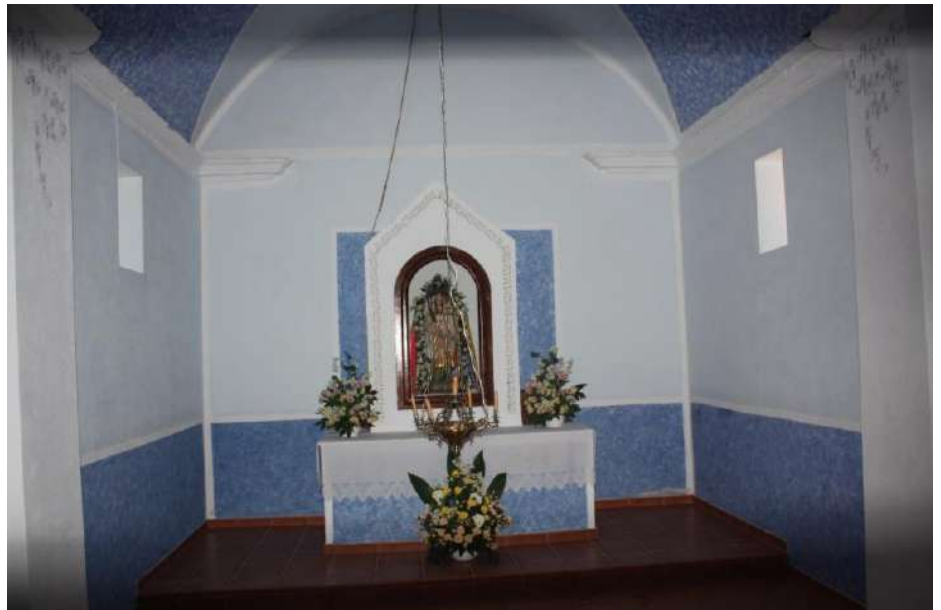
4 IDENTIFICACIÓN FOTOGRÁFICA / IDENTIFICACIÓ FOTOGRÀFICA

Vistas del exterior y del interior de la Ermita.

La ermita, orientada a mediodía, es de planta rectangular, de fábrica de mampuestos y sillares en las esquinas está orientada a mediodía. La fachada principal tiene dos jardineras flanqueando tres peldaños por donde se accede a una porchada o atrio del que se accede por un arco peraltado y dos arcos de medio punto a cada pared lateral. Un banco corrido se extiende por dichas paredes laterales del mismo material que el pavimento; lajas de pizarra.

Una segunda nave, presenta en la entrada tres cruces cubren una ornacina situada encima del vano adintelado. La pared está pintada de blanco salvo los sillares que envuelven la puerta. En su interior, conserva una bóveda en dos tramos de arista partida en el centro por un rosetón. En el altar está la imagen de la Virgen de época de la Guerra Civil española, el pavimento del interior es de azulejos porcelánicos.

La ermita ha sufrido varias reformas a lo largo de su historia, las más recientes tras la Guerra Civil de la que se conservó parte de su estructura, paredes, bóveda y la espadaña sin campana que existe en la fachada posterior. La última reforma ha cambiado los pavimentos de lajas de rodeno y ladrillo cocido por lajas de pizarra y baldosas porcelánicas. La cubierta y forjado, de tabloneros de madera, fue sustituido por bardos de ladrillo hueco. Así pues, se ha alterado parcialmente su morfología tradicional.

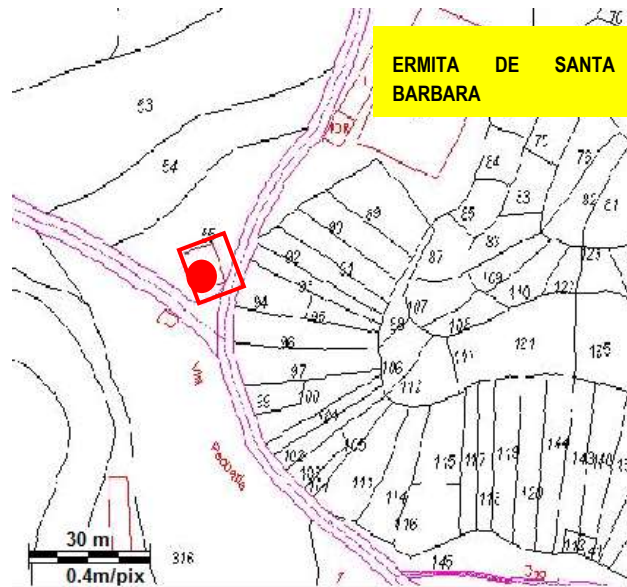
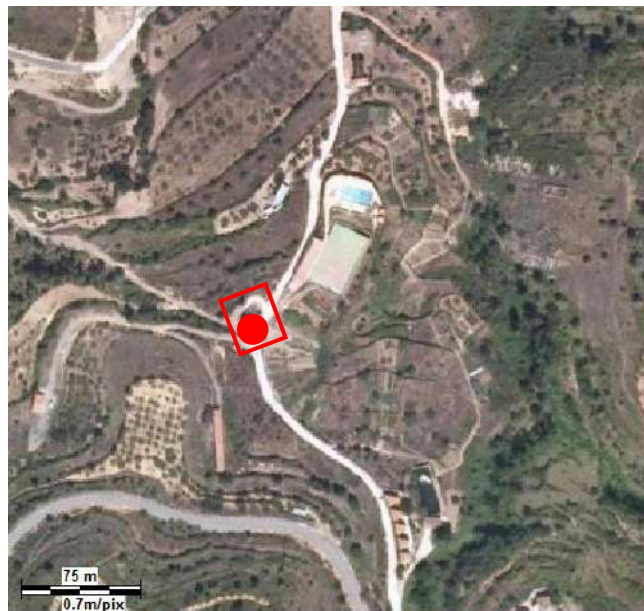
6 DELIMITACIÓN DE ENTORNO / DELIMITACIÓ DE ENTORN

V-1 30T x=718490 y=4429965

V-2 30T x=718497 y=4429947

V-3 30T x=718508 y=4429950

V-4 30T x=718506 y=4429969
