**CATÁLOGO DE BIENES PROTEGIDOS DE BEJÍS**  
*CATÀLEG DE BENS PROTEGITS DE BEJÍS*

**ETN 09**

**INVENTARIO DE ELEMENTOS ETNOLÓGICOS**  
*INVENTARI DE ELEMENTS ETNOLOGICS*

**MINAS**

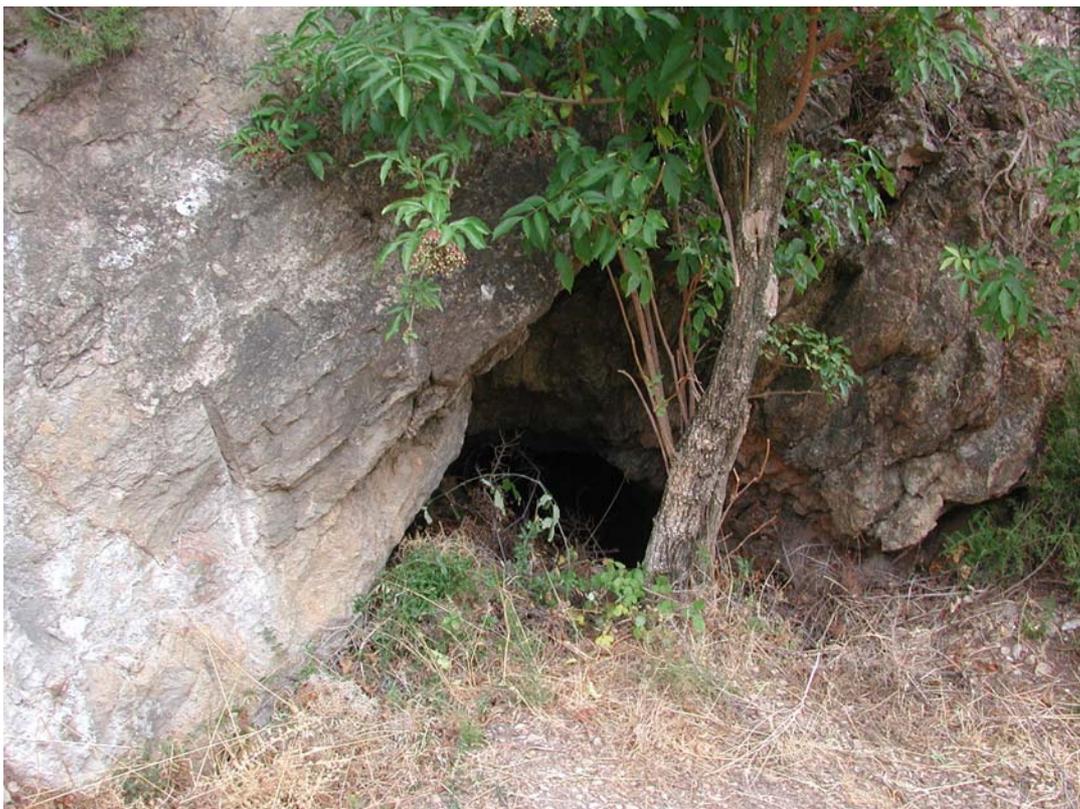
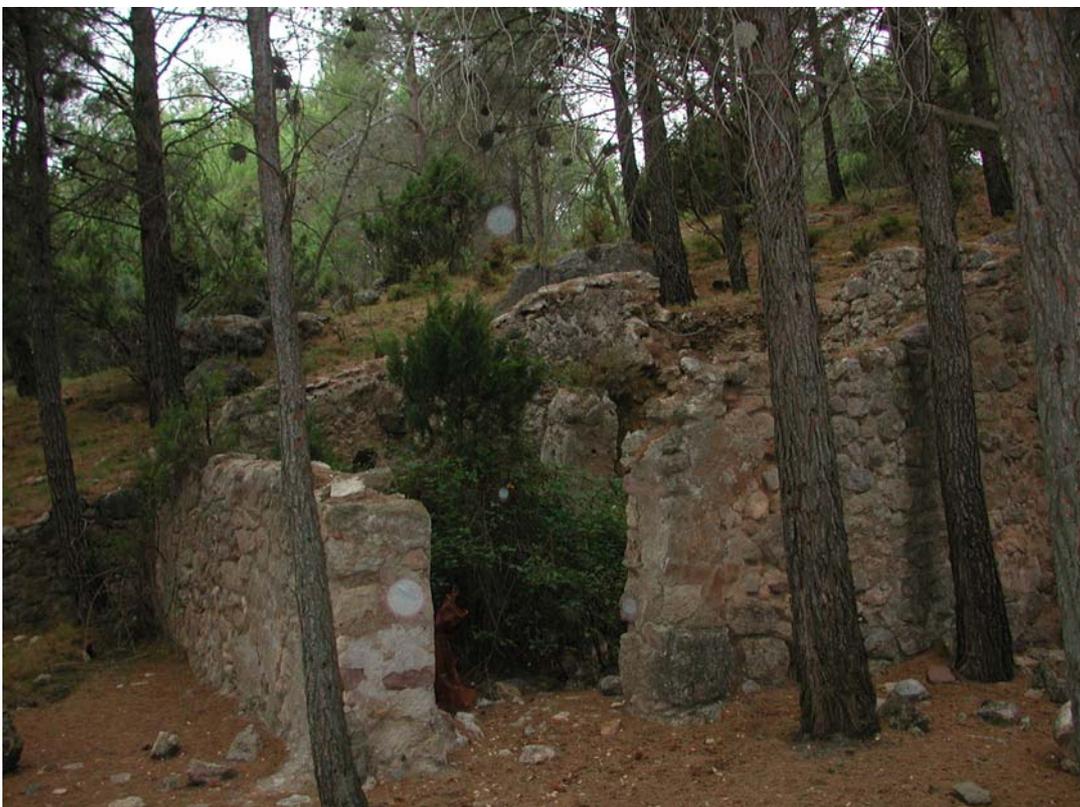
FOTOGRAFÍAS

Antigua explotación minera posiblemente para la extracción de hierro o cobre, aún pendiente de estudio y que conserva las entradas a las galerías cegadas con piedras por motivos de seguridad. Junto a las minas se conservan los restos de diversas casas de mineros realizadas con mampostería careada y parcialmente derruidas.

Creemos que se trata de un elemento de alto valor etnológico que merecería un estudio en profundidad así como un detenido análisis por parte de un perito en minas ya que a pesar de su estado de conservación se podría proceder a su recuperación y puesta en valor de la parte del acceso, caseta de mineros y parte inicial de las galerías.
