# **E-07** Corral Imperial

PLANO DE LOCALIZACIÓN

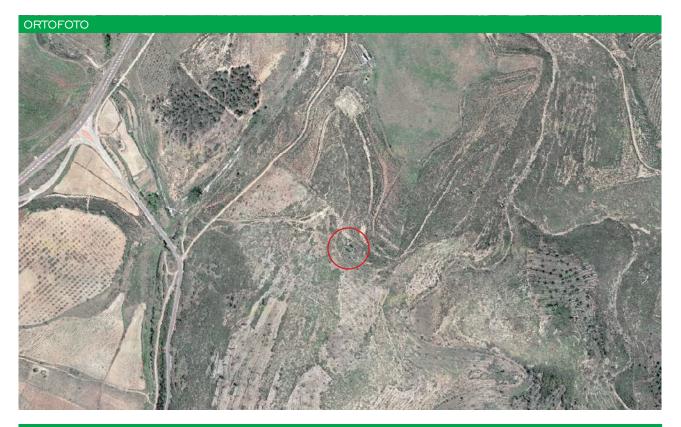
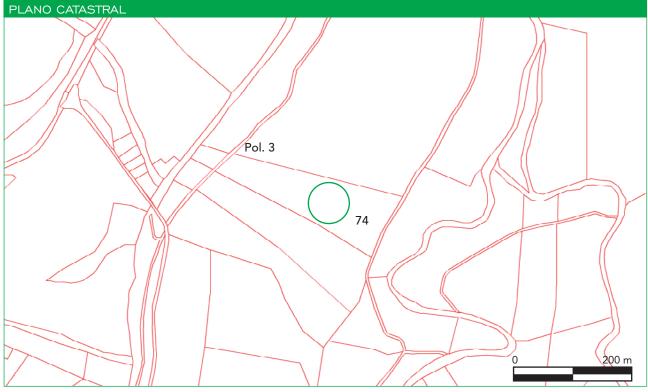
Construcción de 15x10 m de planta aproximadamente, situado en suave pendiente y con diversas dependencias internas. Construido con mampostería común aprovechando los materiales naturales del entorno.

La puerta se sitúa en el lado Sur y está rematada con doble dintel de tronco: al exterior madero horizontal coronado por una cornisa formada por piedras que sobresalen de la pared, y al interior el mismo tronco con otro curvo sobre él. La puerta da acceso a un primer recinto descubierto (corraliza), que ocupa aproximadamente el cuadrante SE del corral. Al fondo, otra dependencia descubierta se extiende de Este a Oeste y ocupa casi la mitad de la superficie del corral. En el ángulo SW se disponen otras tres dependencias: un primer cobertizo comunicado con el primer patio descubierto, y tras este otro recinto cubierto al que se accede a través de una arcada de piedra que todavía se conserva en pie. En la esquina, el refugio del pastor, con acceso independiente desde el exterior.

El estado de conservación del Corral Imperial es deficiente. Presenta importantes derrumbes en toda su estructura, y no conserva ninguna de las cubiertas que originariamente tuvo. Posee, eso sí, algunos elementos de interés como la arcada que comunica los dos cobertizos o parideras y dos aspilleras situadas en las paredes Este y Oeste, en el primer patio descubierto y en el refugio del pastor respectivamente.
