CATÁLOGO DE BIENES PROTEGIDOS DE MONTANEJOS
CATÀLEG DE BENS PROTEGITS DE MONTANEJOS

ARQ 5

INVENTARIO DE YACIMIENTOS ARQUEOLÓGICOS
INVENTARI DE JACIMENTS ARQUEOLÒGICS

PUENTE DE SAN JOSÉ

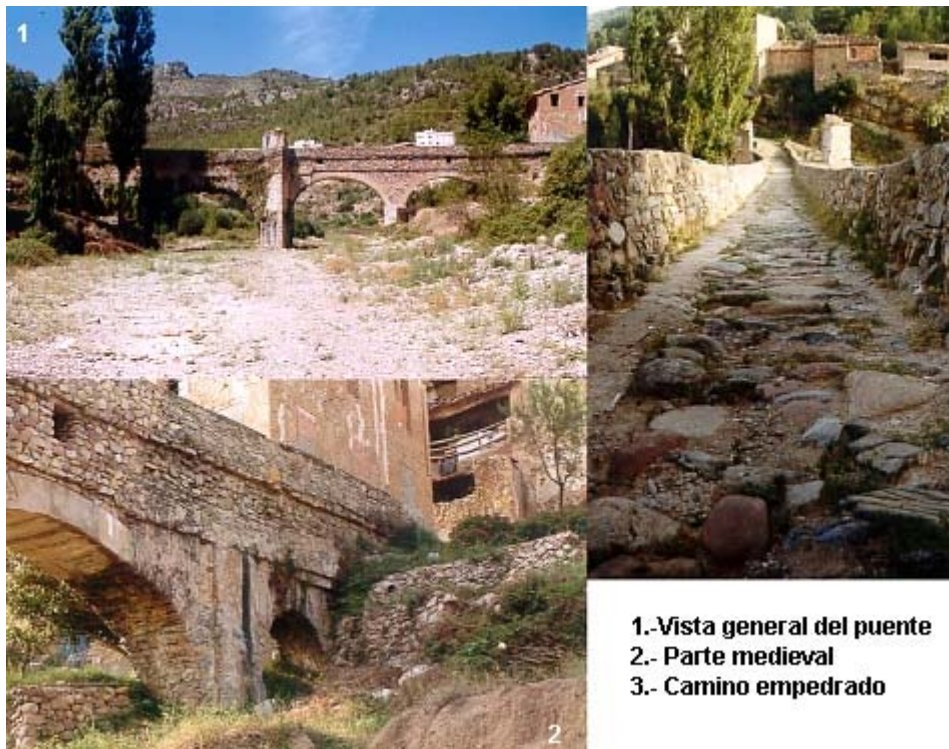
FOTOGRAFÍAS

MODERADO. FILTRACIONES DE AGUA

Se encuentra situado en el cauce del río Montán, a su paso por Montanejos, cercano a la confluencia con el río Mijares. Está formado por cuatro arcos, aunque del puente original sólo hay un arco grande (de los dos que tenía) y otro de menor tamaño. Estos dos arcos se encuentran situados en los extremos y los dos situados en la parte central han sido reconstruidos en época contemporánea (piedra irregular del río). Se trata de un puente-acueducto ya que pasa una acequia cubierta. Creemos que estas partes reconstruidas cedieron por la erosión ejercida por el agua de la acequia debido a sus filtraciones. El peligro de destrucción es progresivo debido a las filtraciones de agua que sufren las partes originales.

1.- Vista general del puente
2.- Parte medieval
3.- Camino empedrado
