INVENTARIO DE ELEMENTOS ARQUITECTÓNICOS  
INVENTARI DE ELEMENTS ARQUITECTÒNICS

**IGLESIA SAN ROQUE**

# CATÁLOGO DE BIENES PROTEGIDOS DE FUENTES DE AYÓDAR CATÀLEG DE BENS PROTEGITS DE FUENTES DE AYÓDAR

Nº FICHA \ FITXA  
**ARQUI 1.1**

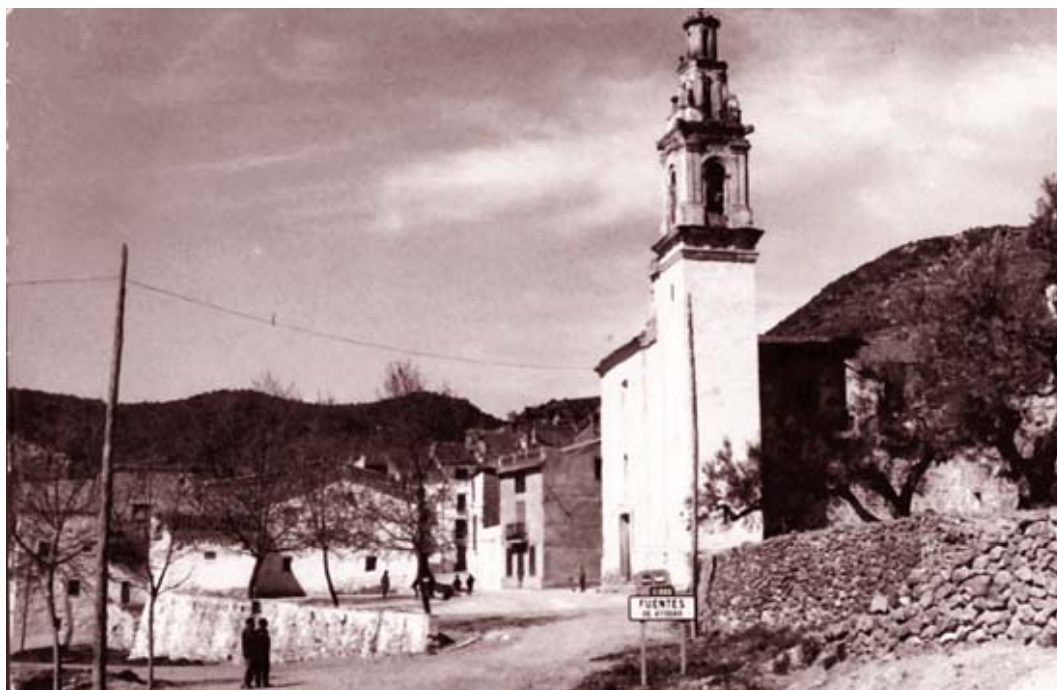
Imagen de la entrada al pueblo, dominada por el campanario de la iglesia, en la primera mitad del siglo XX

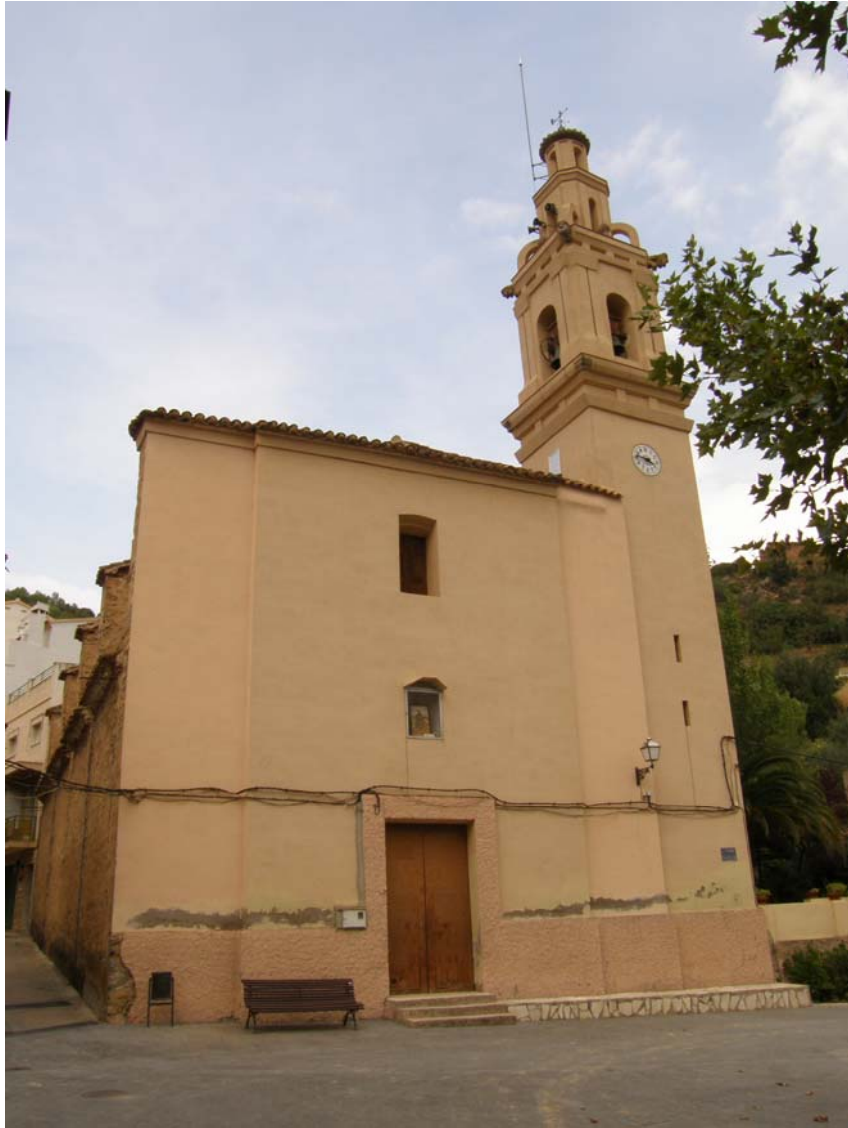
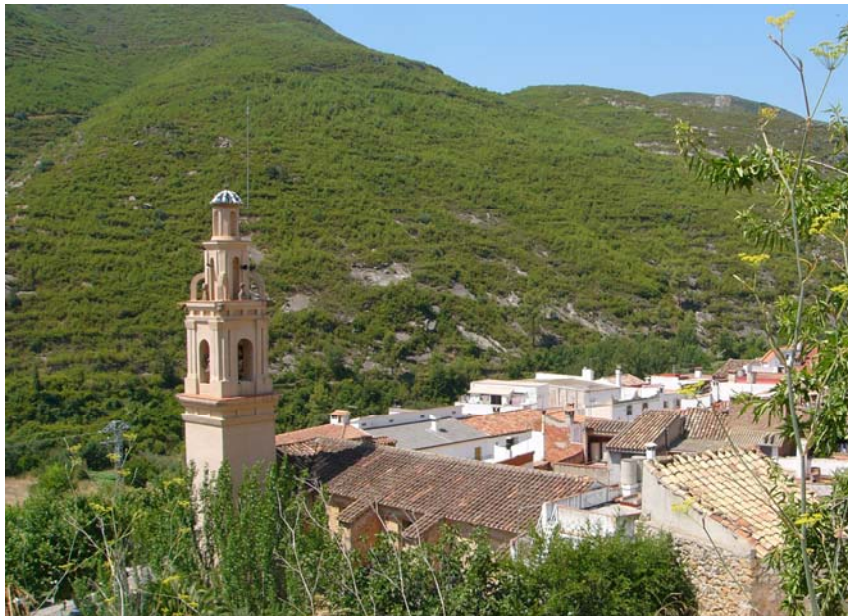
*Aspecto actual de la iglesia de San Roque, con la fachada lesionada como consecuencia de la incorporación de tendidos aéreos y la aplicación de materiales impropios como recubrimiento. En la imagen inferior se aprecian también los daños provocados en el paisaje urbano como consecuencia de la ejecución de tejados ajenos a la arquitectura tradicional de la Sierra de Espadán.*

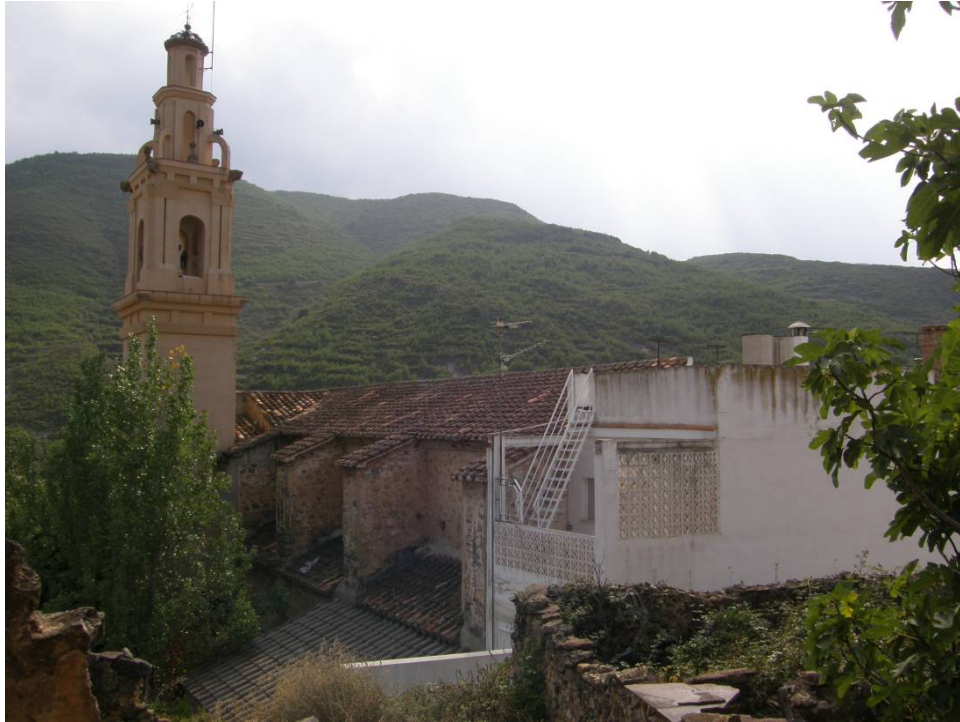
*Imagen de la parte posterior del templo, con una edificación de tipo residencial y pobre factura arquitectónica, anexionada al edificio religioso.*

La edificación anexionada en la parte posterior de la iglesia

Sería deseable la recuperación de la visión completa de la iglesia, incluyendo los paños traseros a los que se ha adherido una edificación de tipo residencial y pobre factura arquitectónica

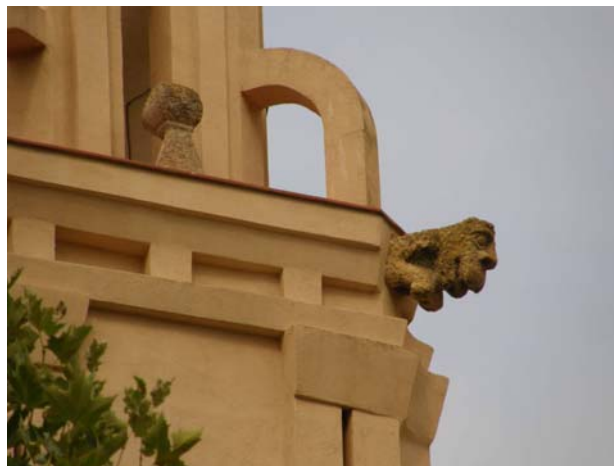
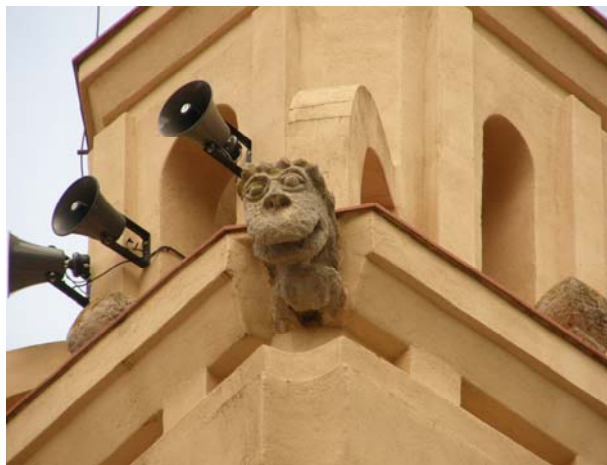
*Detalle del campanario*

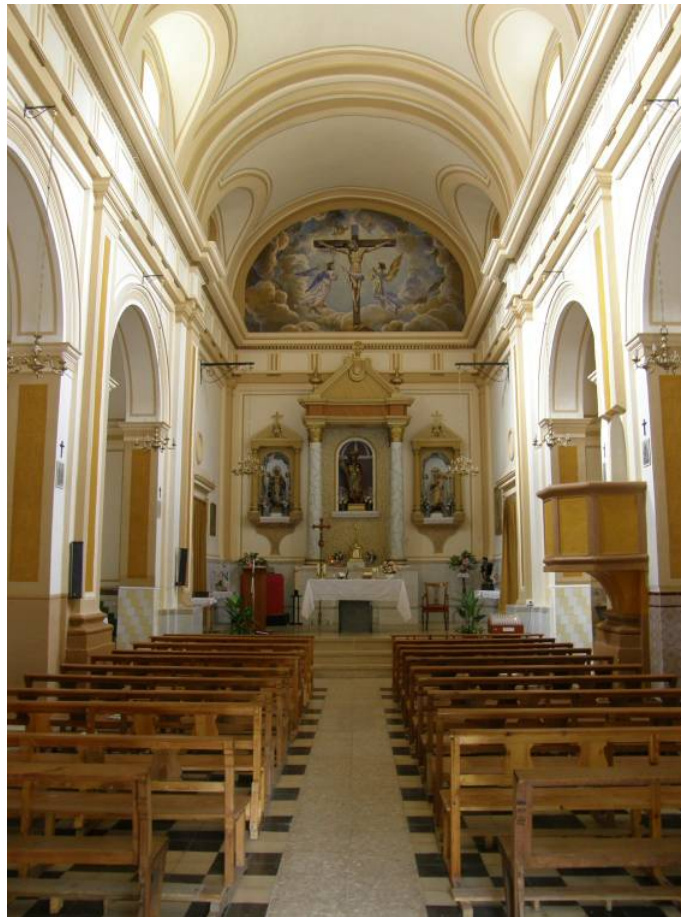
*Aspecto del interior de la nave en la actualidad, donde se evidencia la colocación de un suelo inadecuado para este tipo de edificios y el tipo de decoración*

La totalidad de la estructura, lo que no impediría intervenciones sobre la decoración y mobiliario interior, acordes con criterios actuales de restauración

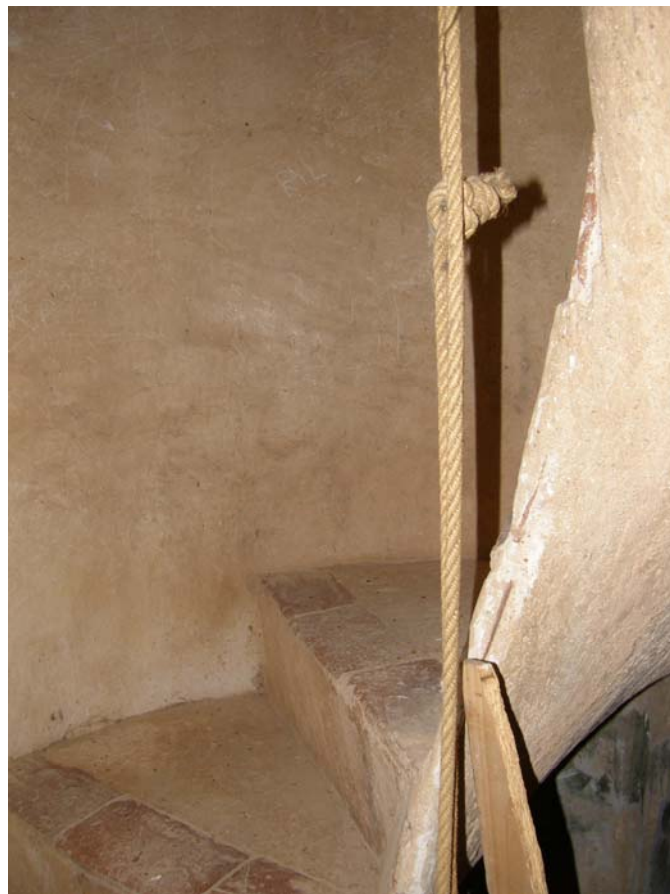
*Detalle de la escalera de acceso al campanario, con una interesante bóveda helicoidal de ladrillo*
