**CATÁLOGO DE BIENES PROTEGIDOS DE FUENTES DE AYÓDAR**  
*CATÀLEG DE BENS PROTEGITS DE FUENTES DE AYÓDAR*

**ARQ 1.3**

**INVENTARIO DE YACIMIENTOS ARQUEOLÓGICOS**  
*INVENTARI DE JACIMENTS ARQUEOLÒGICS*

**EL CUBO**

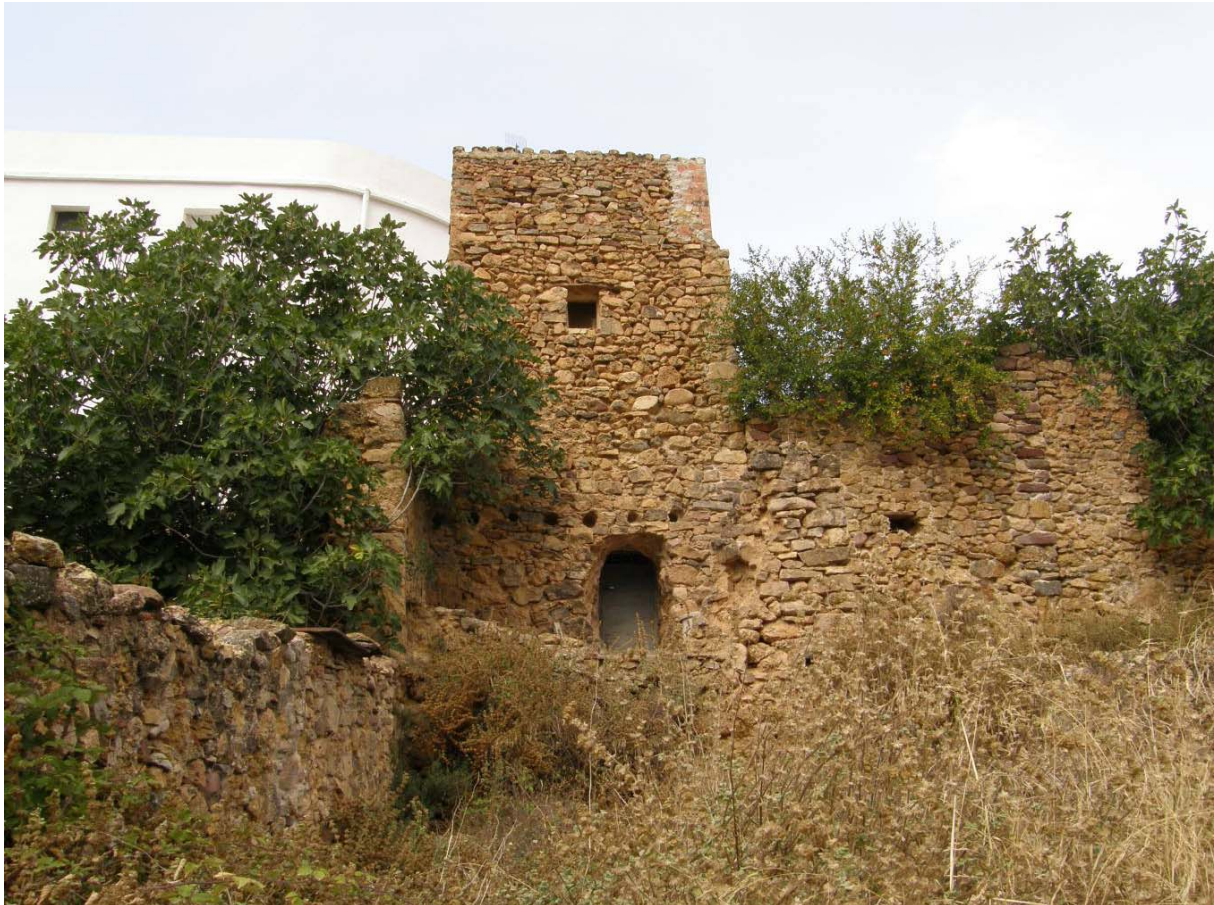
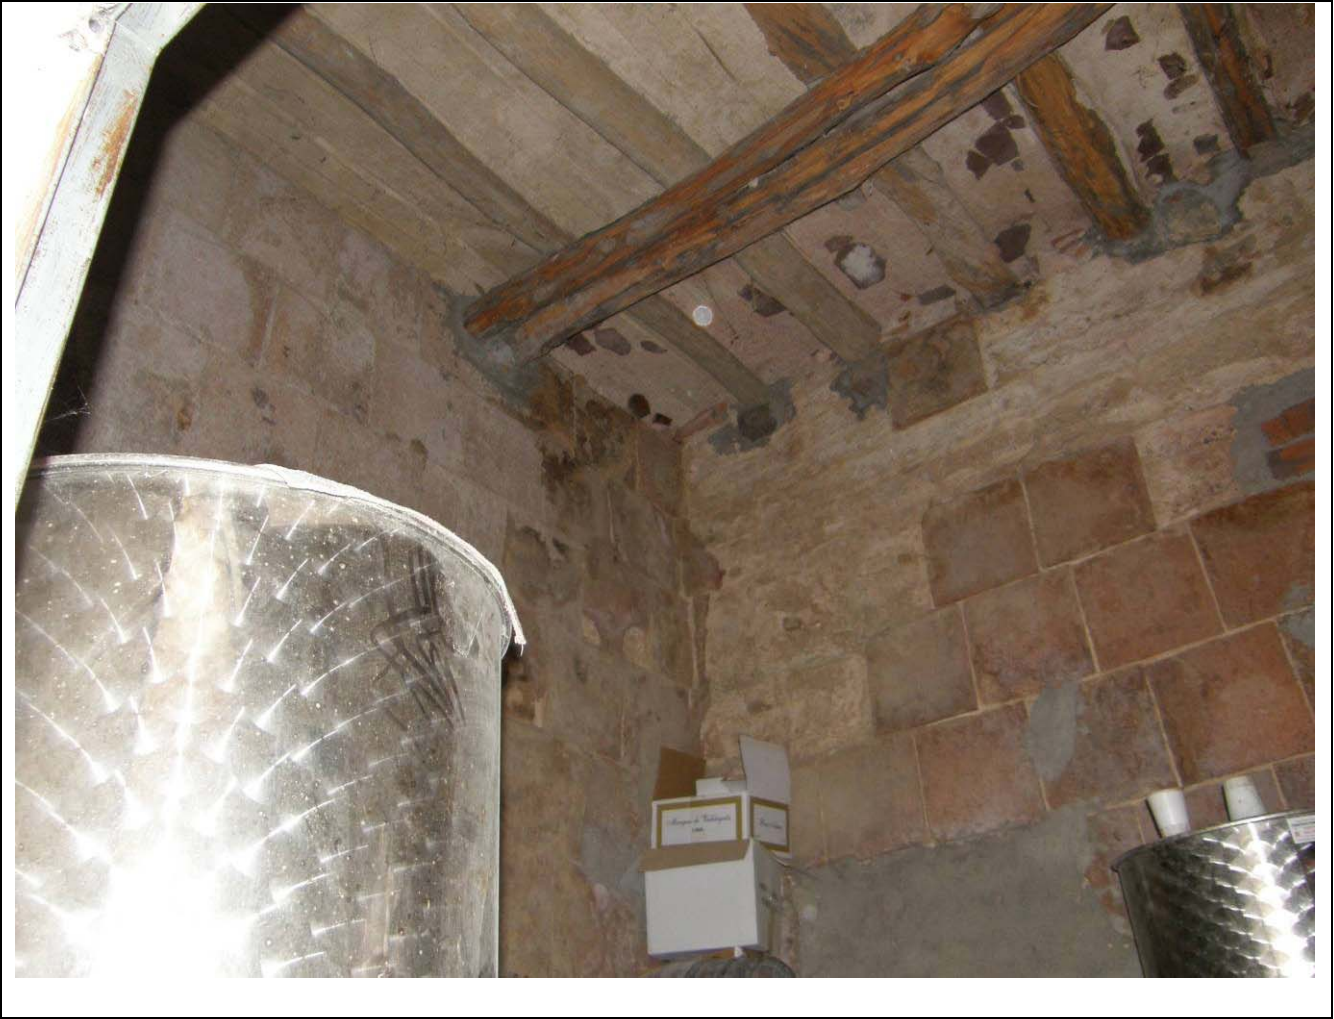
**FOTOGRAFÍAS**

Gran lagar para la elaboración del vino. Es de planta cuadrangular y está construido con técnica de tapial o encofrado de mortero de cal visible por la parte interior al haberse desprendido alguno de los ladrillos de barro cocido que lo recubrían. Hemos fechado esta estructura, según la técnica constructiva y los materiales empleados, en el siglo XIV. Los muros tienen entre 1'10 i 1'20 metros de espesor, visible a causa de la obertura que, a modo de entrada, se ha practicado en tiempos recientes. Puede resultar extraño la presencia de un lagar con esta cronología en este sitio que, al igual que los pueblos vecinos, no tuvo Carta de Población tras la Conquista y continuó habitada por musulmanes. Somos conscientes de la prohibición coránica de convertir la uva en vino aunque "no es muy seguro que los musulmanes españoles cumplieran fielmente dicho precepto" (PIQUERAS, 1981, pp-76). Además, podrían haber sido las exigencias feudales de esta época las que motivaron esta producción. De cualquier manera, la investigación sobre esta estructura es todavía incipiente y habrá que profundizar en ella para plantear hipótesis bien cimentadas.

El estado de conservación es regular, presentando en Genaro una seguridad estructural notable, por lo que la restauración no presenta especiales dificultades. La accesibilidad es muy buena y su carácter privado, dentro del casco urbano, han facilitado la conservación del elemento. Su puesta en valor, con un uso concreto, contribuiría a su mantenimiento y apotenciar el interés del pueblo.

La estructura basa su interés tanto en la apreciación interna como en la visión que ofrece todo el conjunto desde el exterior, por lo que las actuaciones urbanísticas o edificatorias que se lleven a cabo en el entorno deberán garantizar la no afectación del elemento, tanto a nivel paisajístico como, obviamente, constructivo.
