CATÁLOGO ETNOLÓGICO

Nº Ficha **ETN 01**Fecha **2008**Bien **ACEQUIA-ACUEDUCTO
1**Tér. Mun. **GAIBIEL**Provincia **CASTELLÓN**Hoja **640 (1-2)**Escala **1/10.000**

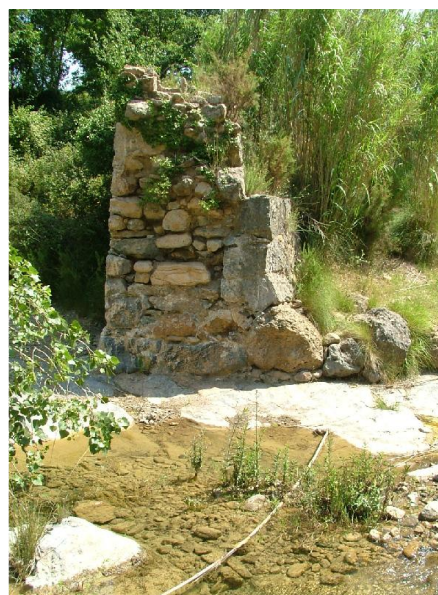
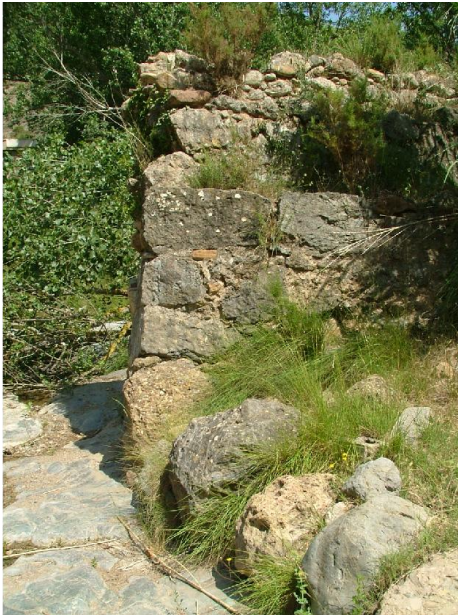
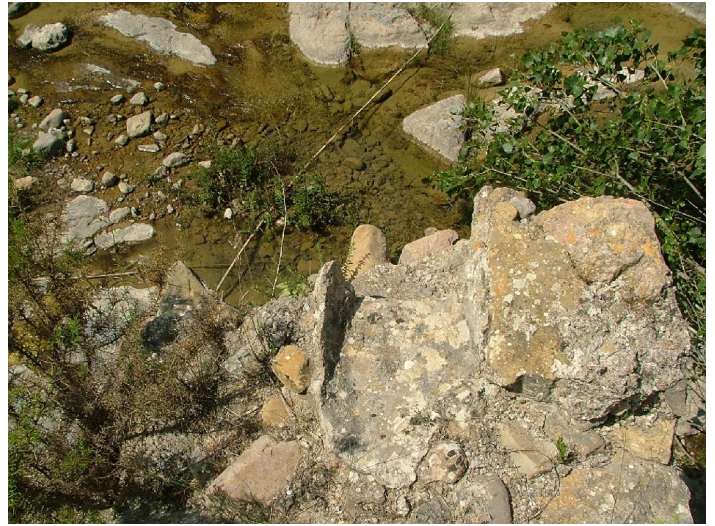
Ramal de la acequia Collado Blanco que se bifurca previo al Molino de Enmedio. Atraviesa el lecho del río mediante un paso elevado (un tronco vaciado) hasta alcanzar la orilla opuesta (cortado natural rocoso),

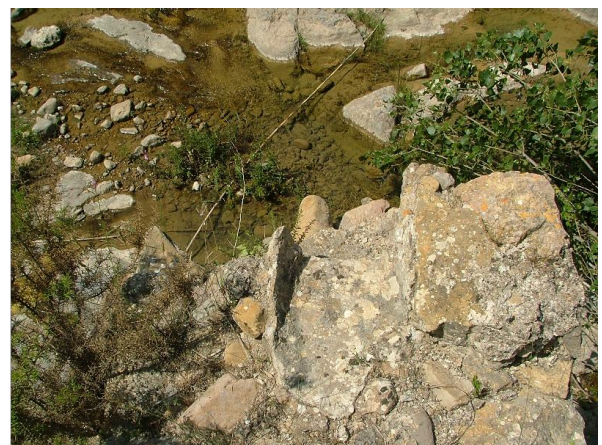
La cimetación está constituida por un potente muro de mampostería trabado con mortero de cal, con cierto acondicionamiento aguas arriba, a modo de tajamar. Se puede apreciar al menos dos fases en su construcción, así como el *specus* del canal.
