CATÁLOGO ETNOLÓGICO

Nº Ficha **ETN 12**Fecha **2008**

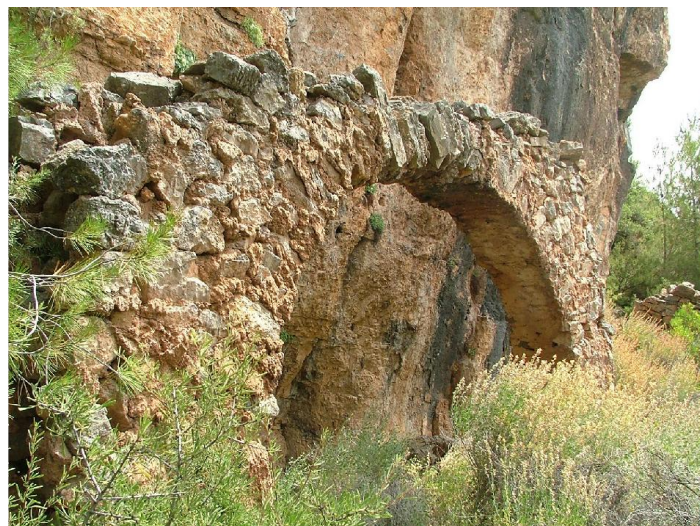
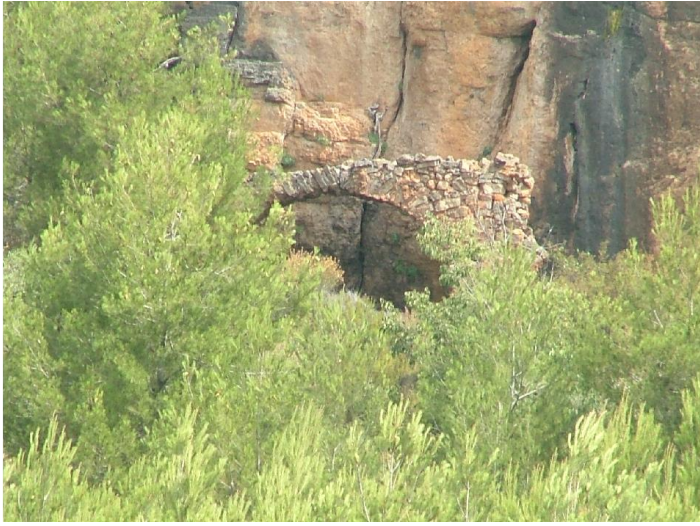
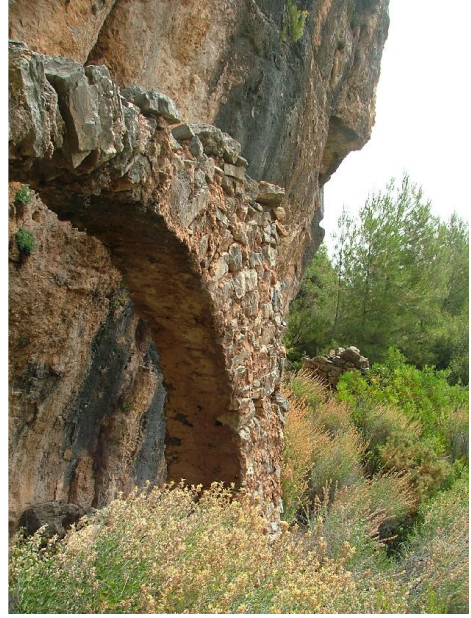
El arco conservado, forma parte de un antiguo corral del que apenas quedan restos visibles, apreciándose el arranque de otro arco a continuación del erguido. La técnica empleada en su construcción fue la del encofrado, alcanzando un arco de medio punto, realizado a base de mampostería irregular y abundante mortero. Su ojo alcanza un vano de 2.30 metros de alzada. Los pilares de descarga, de 1 metros de ancho y 0.60 cm de grosor, conservan el apoyo del zuncho y dista su abertura los 2.80 metros
