AYUNTAMIENTO DE FAURA
PLAN GENERAL DE ORDENACIÓN URBANA
FICHA DEL CATÁLOGO DE BIENES Y ESPACIOS PROTEGIDOS

Ficha nº **12**

DENOMINACIÓN: Iglesia de los santos Juanes

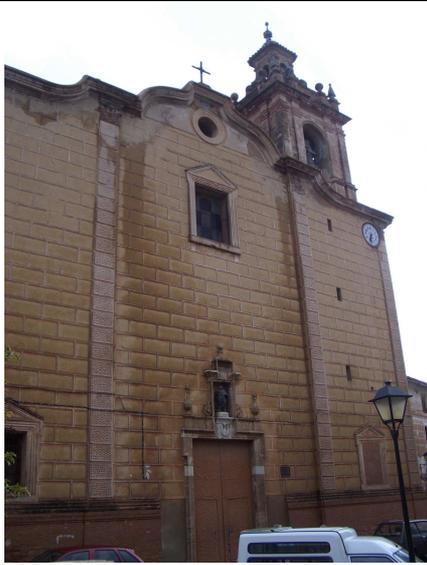
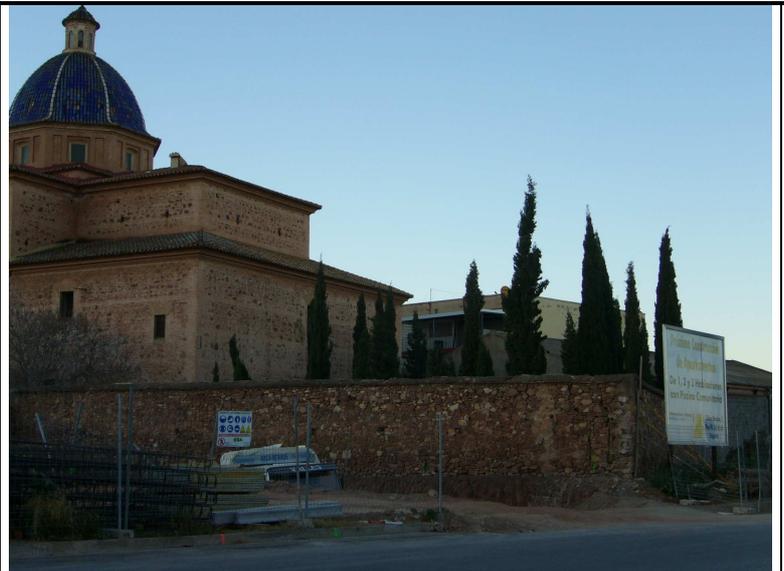
FOTOGRAFÍAS DE LA FACHADA PRINCIPAL Y FACHADA TRASERA

Construida en el s.XVI y reedificada durante los siglos XVII y XVIII. La Torre Campanario con remate, se adosa en una esquina a la nave principal. Esta iglesia será una de las mayores de la comarca y una de las pocas que consta de 3 naves. Una gran cúpula se levanta sobre el crucero octogonal y linterna. Consta el conjunto de un patio posterior en el que se eleva un conjunto de cipreses.

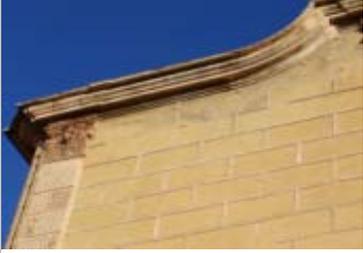
| | Nº de Fotografía | Elemento Impropio | Elemento propio | Elemento con valor ambiental | Descripción |
|---|---|---|---|---|--|
| Alero | 12-a | NO | SI | SI | Cornisa moldura(1) |

| B-ANEXO FOTOGRÁFICO | | | | | |
|---|--|--|--|--|--|
| Fot. 12-a Alero | Fot. 12-b Zócalo | Fot. 12-c/ 12-d Textura y color recubrimiento | | | |

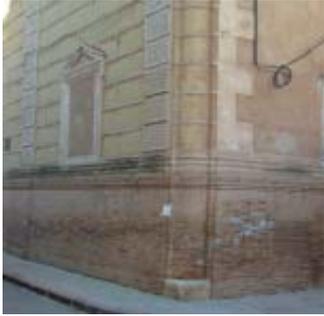
| | Nº de Fotografía | Elemento Impropio | Elemento propio | Elemento con valor ambiental | Descripción |
|---|---|---|---|---|--|
| Zócalo | 12-b | NO | SI | SI | Zocalo revestido con ladrillo cerámico(1) |

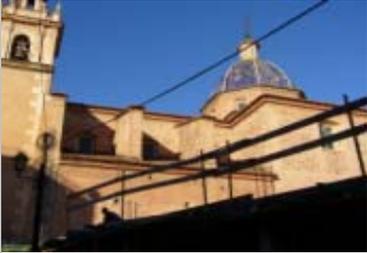
| | Nº de Fotografía | Elemento Impropio | Elemento propio | Elemento con valor ambiental | Descripción |
|---|---|---|---|---|--|
| Solución cubierta | 12-e | | | | Cubierta nave principal a dos aguas, con diferentes molduras, y con cobertura con teja cerámica. |

| B-ANEXO FOTOGRÁFICO | | | | | |
|---|--|--|--|--|--|
| Fot. 12-e Solución cubierta | Fot. 12-f Torre Campanario | Hueco superior | | | |

| Demolición de cubiertas | Si, con condiciones 1. Sol: Mantenimiento de cubierta: Reparaciones, sustituciones. Se deberá reutilizar al máximo el material de la cubierta |

| Reposición de cubiertas | Sí, en caso de mantenimiento de cubierta, reparaciones sustituciones..... Se deberá reutilizar al máximo el material de cubierta. |

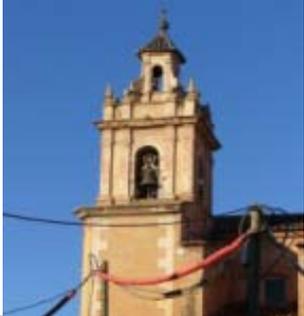
| | Nº de Fotografía | Elemento Impropio | Elemento propio | Elemento con valor ambiental | Descripción |
|---|---|---|---|---|--|
| Torre Campanario | 12-f | NO | SI | SI | Torre de planta cuadrada, con cuerpo de campanas y remate. Realizado con ladrillo cerámico. |

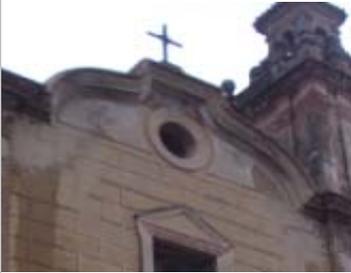
| B-ANEXO FOTOGRÁFICO | | | | | |
|---|--|--|--|--|--|
| Detalle Rosetón | Detalle entrada | Detalle cornisa entrada | | | |
