CATÁLOGO DE PROTECCIONES DE TORRENT (VALÈNCIA)

C.EA-19

BIEN DE RELEVANCIA LOCAL (BRL)

PRINCIPAL	VIVIENDA GINER CORTINA
SECUNDARIA

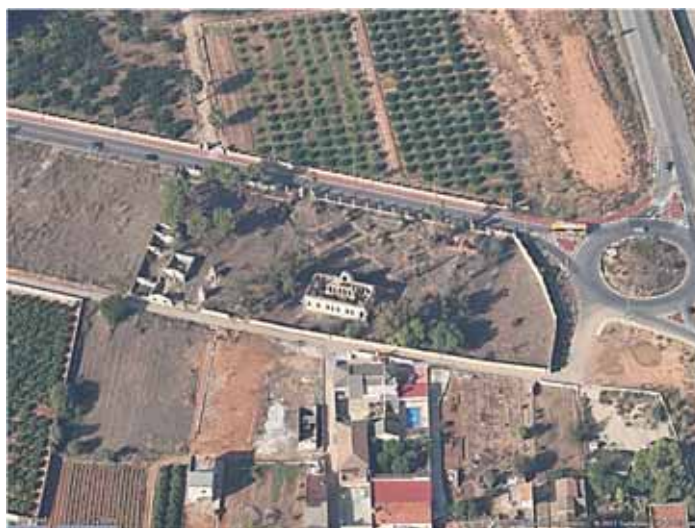
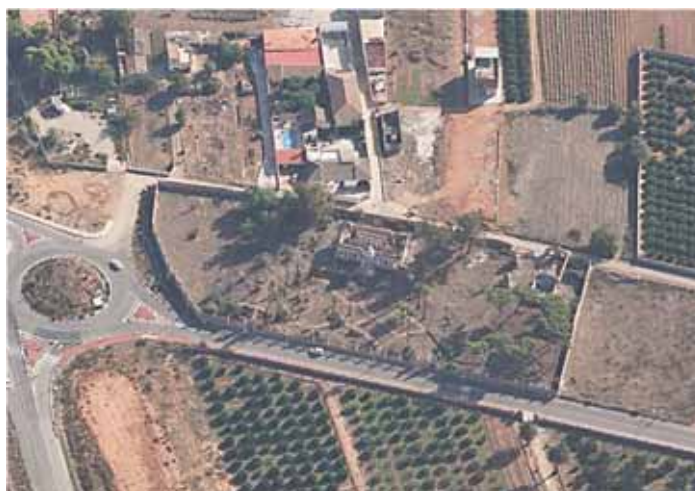
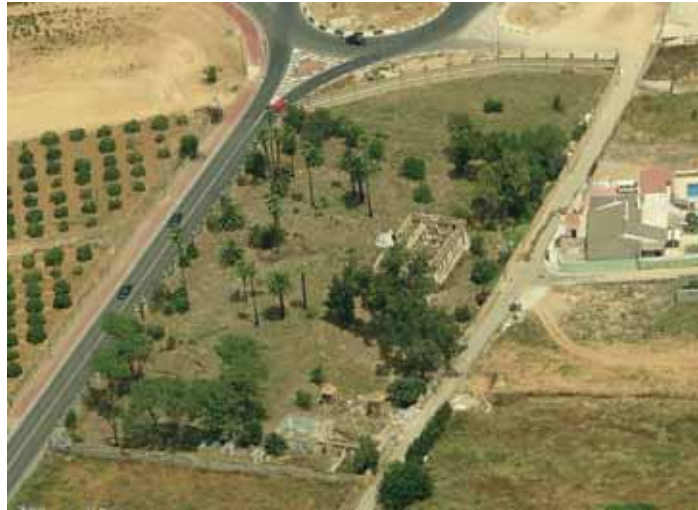
F1

F1, F2 y F3: Vistas aéreas del conjunto de la parcela, tras los últimos incendios y actos vandálicos sufridos. Fuente: www.bingmaps.com

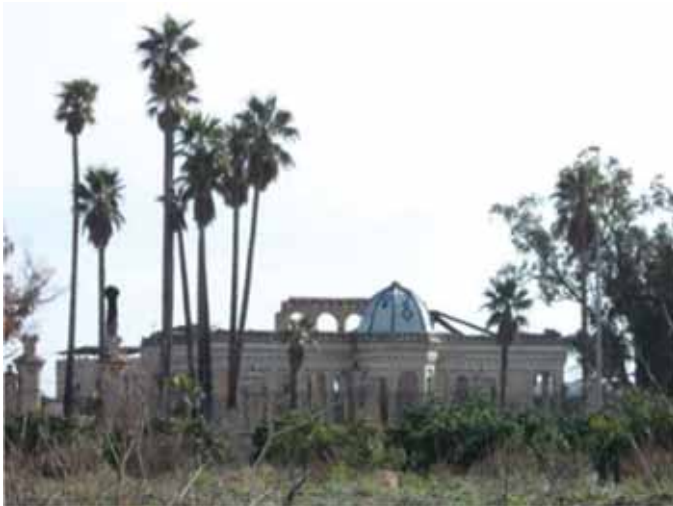
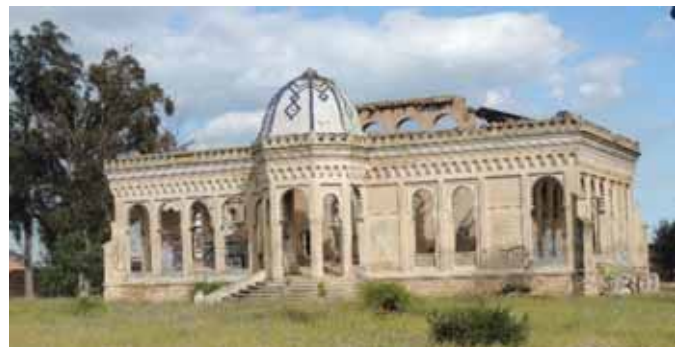
F4 y F5: Vistas exteriores de la fachada principal del edificio. Fuente: Ayuntamiento de Torrent.

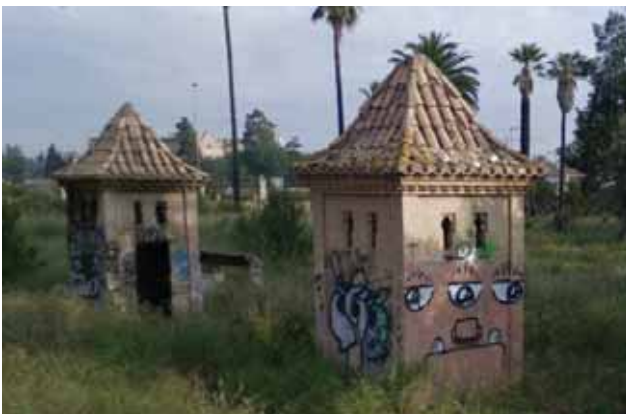
F6

<p>F6: Elementos accesorios de la zona del jardín, igualmente deteriorados. Fuente: Ayuntamiento de Torrent.</p> <p>F7: Basamento de mampostería y cerrajería metálica. Fuente: Ayuntamiento de Torrent.</p> <p>F8: Aspecto actual del interior de la vivienda, en el que se aprecia la inexistencia de techumbre. Fuente: Ayuntamiento de Torrent.</p> <p>F9: Detalle de la cúpula vidriada, en la zona de acceso. Fuente: Ayuntamiento de Torrent.</p> <p>F10: Acceso principal a la vivienda. Fuente: Ayuntamiento de Torrent.</p> <p>F11, 12 y 13: Detalles de la ornamentación de fachada. Fuente: Ayuntamiento de Torrent.</p> <p>F14 y F15: Detalles de algunos de los componentes cerámicos empleados en la construcción. Fuente: Ayuntamiento de Torrent.</p> <p>PLANOS</p> <p>P1 a P4: Planos del proyecto original del Chalet Giner-Cortina. Fuente: Archivo de la Escuela Técnica Superior de Arquitectura de Valencia. UPV.</p>

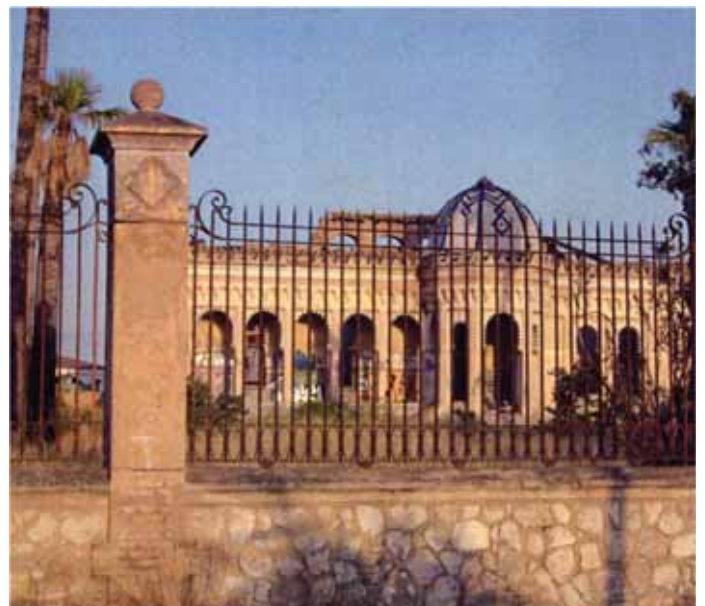
F7

<p>genera una cúpula de base octogonal, de lados desiguales, formada por una sola hoja de ladrillos, sobre armazón metálico. Sobre estos ladrillos se incorporan tejas planas a modo de escama de pez azules y blancas de cerámica vidriada, formando figuras geométricas. Las limatesas están decoradas con bolas vidriadas cerámicas (Foto 6, 7)</p> <p>Este inmueble se enmarca dentro de un estilo ecléctico de carácter medievalista, que según Goerlich "constituye una reinterpretación del reiterado tema de lo medieval, al margen de intentos arqueologistas o racionalistas, más libre, personal y singularizado, y que busca desarrollar las cualidades ornamentales o ambientales con una impresión romántica y novelesca, que se refleja en la arquitectura."</p> <p>La cubierta del inmueble, actualmente desaparecida, estaba formada de pares y correas de madera. Sobre esta se apoyaba un tabicado de ladrillo sobre el cual existía un acabado en teja cerámica árabe, las limatesas al igual que la pequeña cúpula se rematan con tejas azules con bolas vidriadas. La cubierta se remataba por dos pequeñas pilastras similares a las del cercado perimetral.</p> <p>Elementos de interés:</p> <p>Uso de la piedra artificial en elementos ornamentales de fachada e interior, como arcos polilobulados, almenas cordobesas, canets de friso y remates de pilastras.</p> <p>Arcos polilobulados. (Foto 8)</p> <p>Canets de Friso: elementos formados por segmentos de moldura de media caña. En la base de la moldura se encuentran tres dentículos. (Foto 12).</p> <p>Almenas cordobesas: Elementos ornamentales propios de las interpretaciones mediavalizantes en la arquitectura ecléctica. (Foto 12).</p> <p>Cerámica: Material constructivo empleado en paramentos exteriores e interiores. En zócalos de los porches, antepechos de ventanas y en la cornisa. Los motivos decorativos de la azulejería mantienen la línea arabizante de la construcción. (Foto 14).</p> <p>Carpintería: Carpintería de madera en huecos con elementos ornamentales de carácter regionalista. (Foto 11).</p> <p>Yeserías: Elementos decorativos de yeso de carácter arabizante en paramentos y dinteles. (Foto 13).</p> <p>Vallado: Basamento de mampostería y cerrajería metálica. (Foto 7)</p>

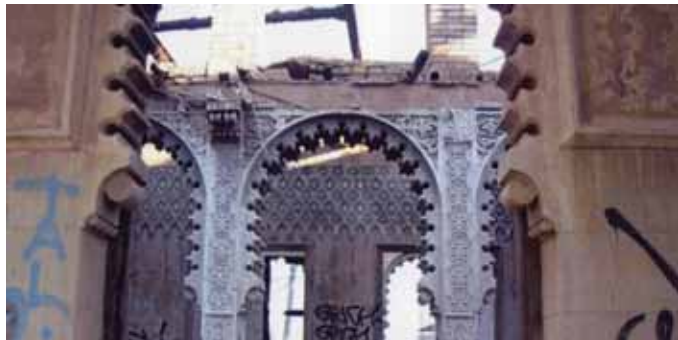
F8

El monumento se conserva en mal estado.
