ELEMENTO CATALOGADO  
**Xirau, Venta y Ermita**

Situación Ctra. Castalla. Partida Xirau  
X: 709980 Y: 4261291 ED50-UTM30  
Suelo No urbanizable.  
Uso actual Vivienda agrícola  
Estado de conservación Bueno

CATALOGACIÓN: Bien de Relevancia Local. Monumento de Interés Local

NIVEL DE PROTECCIÓN: Parcial

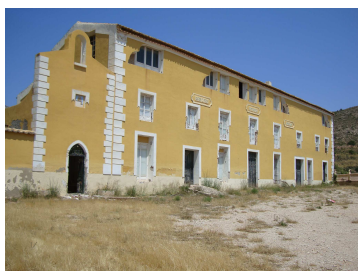
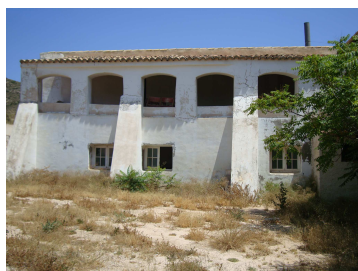
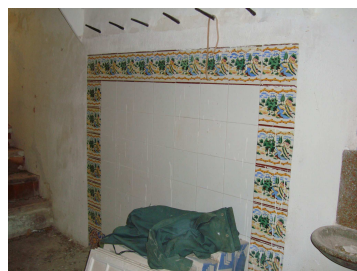
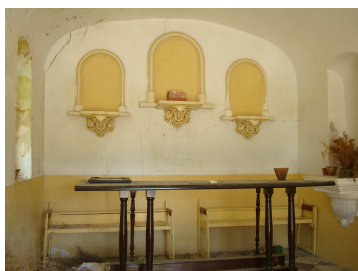
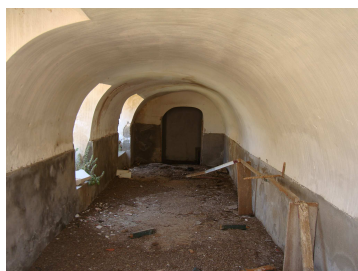
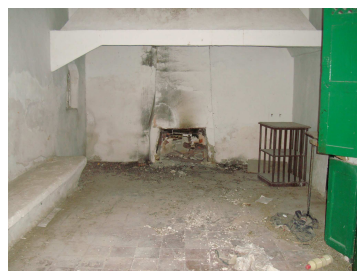
Es un edificio complejo debido a su antiguo uso como posada y cambio de caballerías. La edificación principal se dispone en la parte delantera, próxima al camino. En la parte posterior quedan los patios que en número de dos servían para guardar los carruajes. Entre ellos y en edificaciones dispuestas en perpendicular al cuerpo principal, están los antiguos establos y graneros. Estas edificaciones son dos cuerpos resueltos con voltes en planta baja, correspondiendo a las primitivas edificaciones del s. XVIII.

El edificio principal es de planta rectangular, muy alargada. Consta de tres pisos incluida la planta baja. Todavía se conserva alguno de los elementos de época como la cocina tradicional de amplia campana de humos y hogar para cocinar sentado, la “canterella” y otros elementos muebles de obra.

La fachada principal está ordenada mediante una serie de huecos de distinto tamaño en cada una de las plantas, con unas curiosas soluciones curvas en la planta de segundo piso. Los entrepaños están enfoscados y acabados en color ocre amarillo. En las esquinas existe un remate en falso almohadillado de escayola, presentando la pieza más alta un adorno en guirnalda.

Junto al lado suroeste del edificio existe una pequeña ermita de nave única y cubierta a dos aguas con campanil sin campana. La puerta estaba coronada por un azulejo dedicado a la Virgen del Rocío, hoy incompleto.

El edificio está sufriendo en la actualidad un proceso de expolio generalizado.
