IDENTIFICACIÓN	
LOCALIZACIÓN	C / Secador nº 1 y 3
Nº REF CATASTRAL	4527740 YJ0842F y 4527739 YJ0842F
REFERENCIA CRONOLÓGICA	Siglos XVII - XVIII- XIX
TIPO DE CATALOGACIÓN	BIEN DE RELEVANCIA LOCAL
NIVEL DE PROTECCIÓN	2

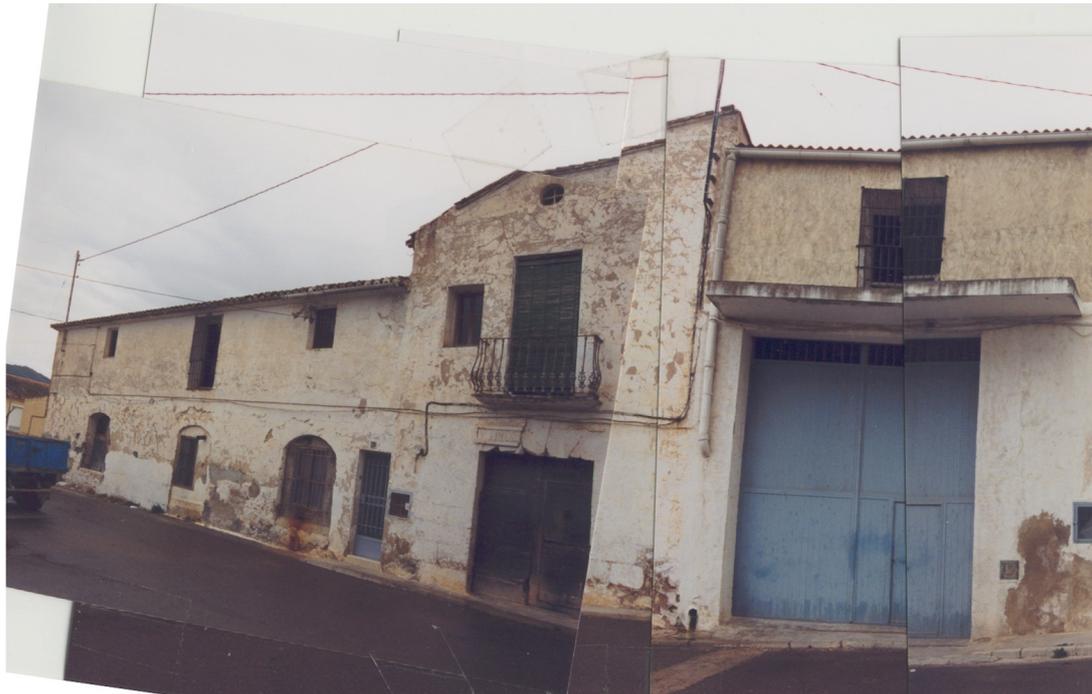
**FOTOGRAFIA**

Fachada formada por tres cuerpos diferentes, el central con arco, ahora adintelado, de potente dovelaje de piedra, corresponde a una tipología habitual del s XV. Se corresponde con un cuerpo de porche, aterrazado, sustentado por arcos rebajados con dovelas y pilastras de piedra. El cuerpo lateral izquierdo, alargado, tiene la morfología característica del s XVIII. Tras él, un cuerpo edificado, antigua almacera de aceite y porchada con arcos, carpaneles, terminados con revoco, de construcción posterior a los ya descritos. Conserva pavimentos de barro posiblemente del s XVIII. El cuerpo derecho ( C / Secador nº3 ), muy reformado puede corresponder, dada su altura y huecos traseros, a una antigua capilla.

REGIMEN URBANÍSTICO	Suelo urbano
RÉGIMEN JURÍDICO	
USOS	vivienda
ESTADO DE CONSERVACIÓN	Malo
INFORMACIÓN BIBLIOGRÁFICA	
INFORMACIÓN DOCUMENTAL	Inventario municipal
