1.DENOMINACIÓN DEL BIEN		
Principal	VIRGEN DIVINA PASTORA	
2.FOTOGRAFÍAS		
Generales	Exteriores

BHIENO NUEVO DE LA DIVINA PASTORA DEL SE BIEZ A EXPENSAS DE BEMEL MARTINEZ POBLAR AÑO 1863	
3.CONDICIÓN DE BIEN DE RELEVANCIA LOCAL		
Categoría	Espacios etnológicos de interés local	
4. SITUACIÓN		
Localización (Dirección, paraje)	Fuente Divina Pastora JÉRICA. CASTELLÓN Frontal de la fuente, en la calle Valcaliente, s.n	
Plano catastral situación

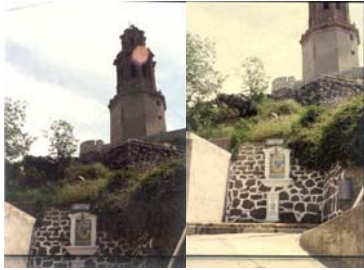
Estilo	
	Historia	
Tipología	1ª Tipología : PATRIMONI RITUAL 2ª Tipología : RETAULES CERÀMICS	
Descripción	La Virgen de la Divina Pastora. Sentada con sombrero de ala ancha, con Jesús Niño en el regazo sosteniendo el cayado; lleva una rosa en la mano derecha y mira a una oveja que se aproxima. A sus pies minúsculo un religioso franciscano de rodillas La orla tiene doble filete amarillo y naranja Realizado en pintura cerámica policroma vidriada sobre fondo estamnífero liso Posee inscripciones (abajo en azulejos independientes) : "HORNO NUEVO DE LA DIVINA PASTORA / QUE SE HIZO A EXPENSAS DE MANUEL / MARTINEZ POMAR AÑO 1863" El retablo tiene un formato rectangular vertical, cuyas dimensiones son 1 x 0,6 m Tiene un total de 15 piezas; las dimensiones de cada pieza individualizada es 20 x 20 cm La fornícula presenta una repisa, pilastras acanaladas sin capitel y entablamento curvilíneo moldurado. Farol de forja Realizado con ladrillo, cemento, yeso moldurado Tiene un formato rectangular con remate curvo y sus dimensiones son 1,6 x 1 m.a.

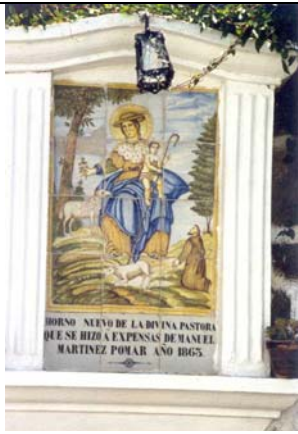
Detalle

7. ESTADO DE CONSERVACIÓN- PATOLOGÍAS		
Faltan fragmentos de los azulejos nº 1, 4. Bueno El riesgo de destrucción es alto para el panel y escaso para la fornícula.

11. JUSTIFICACIÓN Y DELIMITACIÓN LITERAL Y GRÁFICA DEL ENTORNO DE PROTECCIÓN DEL BIEN.NORMATIVA DE PROTECCIÓN DEL MISMO.		
-Entorno de protección: La Fachada del Inmueble donde se encuentre el retablo. -Condiciones de Intervención En caso de que se actúe sobre la edificación en que se halla, se deberá restituir en la misma situación en la nueva edificación. -Mantenimiento: Condiciones de ornato y permanencia patrimonialmente adecuadas. -Normativa: Según los artículos 11 y 12 del Decreto del Consell 62/2011
