1.DENOMINACIÓN DEL BIEN	
Principal	Corral de Quico
Secundaria	---
2.FOTOGRAFÍAS	
Generales

3.CONDICIÓN DE BIEN DE RELEVANCIA LOCAL		
Categoría	Espacios etnológicos de interés local	
4. SITUACIÓN		
Localización (Dirección, paraje)	<p>Póligono:212,parcela: 24</p> <p>Camino de Navarza hasta bifurcación con camino de la Muela, cogemos este camino hasta altiplano proseguimos por camino principal unos 900 mts. hasta llegar a vaguada, ascendemos unos metros y a la izquierda se halla delante de un navajo.</p> <p>N: 4419046 - E: 706802</p>	
Plano catastral situación	 	
5.TITULARIDAD		
<p>Teniendo en cuenta el acceso público a la presente ficha, de acuerdo con la Ley Orgánica 15/1999 Protección de datos de carácter personal, las personas o entidades autorizadas deberán consultar los datos del propietario al correspondiente Registro Público.</p> <p>--</p>		
6.DESCRIPCIÓN GENERAL DEL INMUEBLE		
Referencias	Cronología	1897

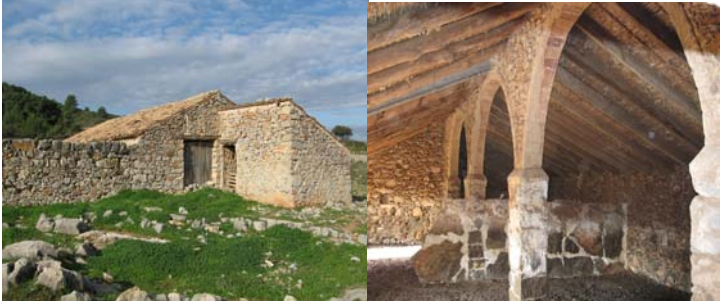
históricas	Uso Original	
Tipología	1ª Tipología : Patrimonio Agrícola 2ª Tipología: Corrales.	
Descripción	Orientación de N a S con entrada por E. La nave central tiene 12 metros de longitud, por siete de profundidad a dos aguas y se halla dividida en dos partes, con línea de tres arcos en ladrillo en el centro. La división se establece entre el segundo y tercer arco con murete en la parte interior y se prolonga con división en el patio exterior con muro de 2,5 mts. de altura. El ala O tiene unos 4 mts. de frontal por 7 de profundidad dividida en dos por el tercer arco, su correlativo patio posee unos 9 metros de profundidad por los cuatro de fachada con puerta de acceso central. El ala E tiene 8 mts. de frontal por los 7 de profundidad dividida por los arcos primero y segundo. Su patio correspondiente tiene 8 metros de fachada por 9 de longitud. En el lado E del edificio se halla una caseta de pastor adyacente de dimensiones 2x3 con puerta de entrada situada al lado de la principal. Sobre ambas se dibuja el motivo "1897" con piedra rojiza.

7. ESTADO DE CONSERVACIÓN- PATOLOGÍAS		
Buena		
8. INTERVENCIONES RECIENTES		
9. VALORACIÓN DE SU INTERÉS		
Etnológico	Corral	
10. RÉGIMEN GENERAL DE INTERVENCIONES, USOS Y DESTINO PROPUESTOS		
Nivel de Protección	Protección Ambiental	
Normativa de protección	Artículos 186 del ROGTU (Decreto 67/2006 modificación Decreto 36/2007) y 77 de la LUV (ley 16/2005)

<p><u>-Condiciones de Intervención</u> Preservar y restaurar sus elementos propios respetando el entorno y los caracteres originarios del bien. En caso de intervención se respetará el tipo edificatorio tradicional así como el cromatismo y materiales.</p> <p><u>Estructura</u>: cabe destacar la conservación de la estructura en forma de arcada.</p> <p>-En caso de intervención o mejora se propone devolver a su estado original</p> <p><u>-Mantenimiento</u>: Preservación del bien y limpieza. <u>-Normativa</u>: Según los artículos 11 y 12 del Decreto del Consell 62/2011</p>

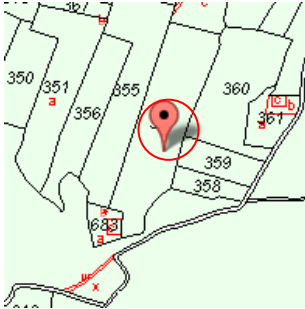
11. JUSTIFICACIÓN Y DELIMITACIÓN LITERAL Y GRÁFICA DEL ENTORNO DE PROTECCIÓN DEL BIEN. NORMATIVA DE PROTECCIÓN DEL MISMO.		
Entorno de protección: 50 m a partir contorno del bien
