CATÀLEG D'EDIFICIS DE MURO DE L'ALCOI

BE DE RELLEVÀNCIA LOCAL DE MURO DE L'ALCOI

Núm. identificació 118

Ermita de Sant Antoni

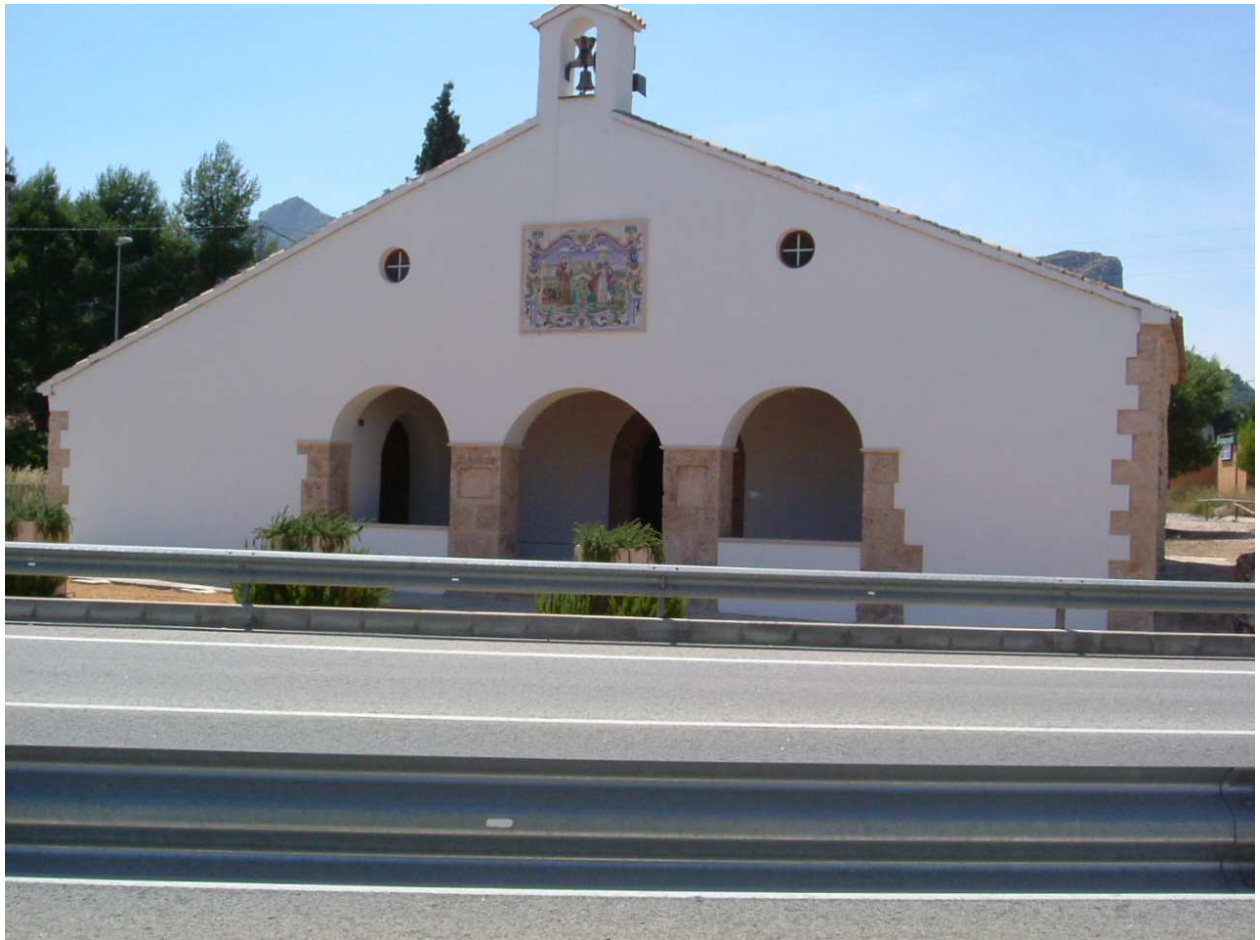
DOCUMENTACIÓ FOTOGRÀFICA

Edifici construït a l'encreuament d'una via principal: CN340/ carretera d'Agres. Consta d'un pòrtic amb tres arcs senzills a la façana principal i una planta rectangular d'una sola nau. Als laterals s'aprofiten els buits dels contraforts per a obrir quatre capelles a cada costat. La nau central està coberta per una volta buida dividida en quatre trams separats per pilastres i marcs de mig punt. Aquests simulen quatre nervis, a l'intersecció ressalta una part decorada amb motius fets amb algeps. Les capelles s'obrin a la nau central amb un arc de mig punt rematat per un entaulament d'algeps i cobertes per una volta de canó.

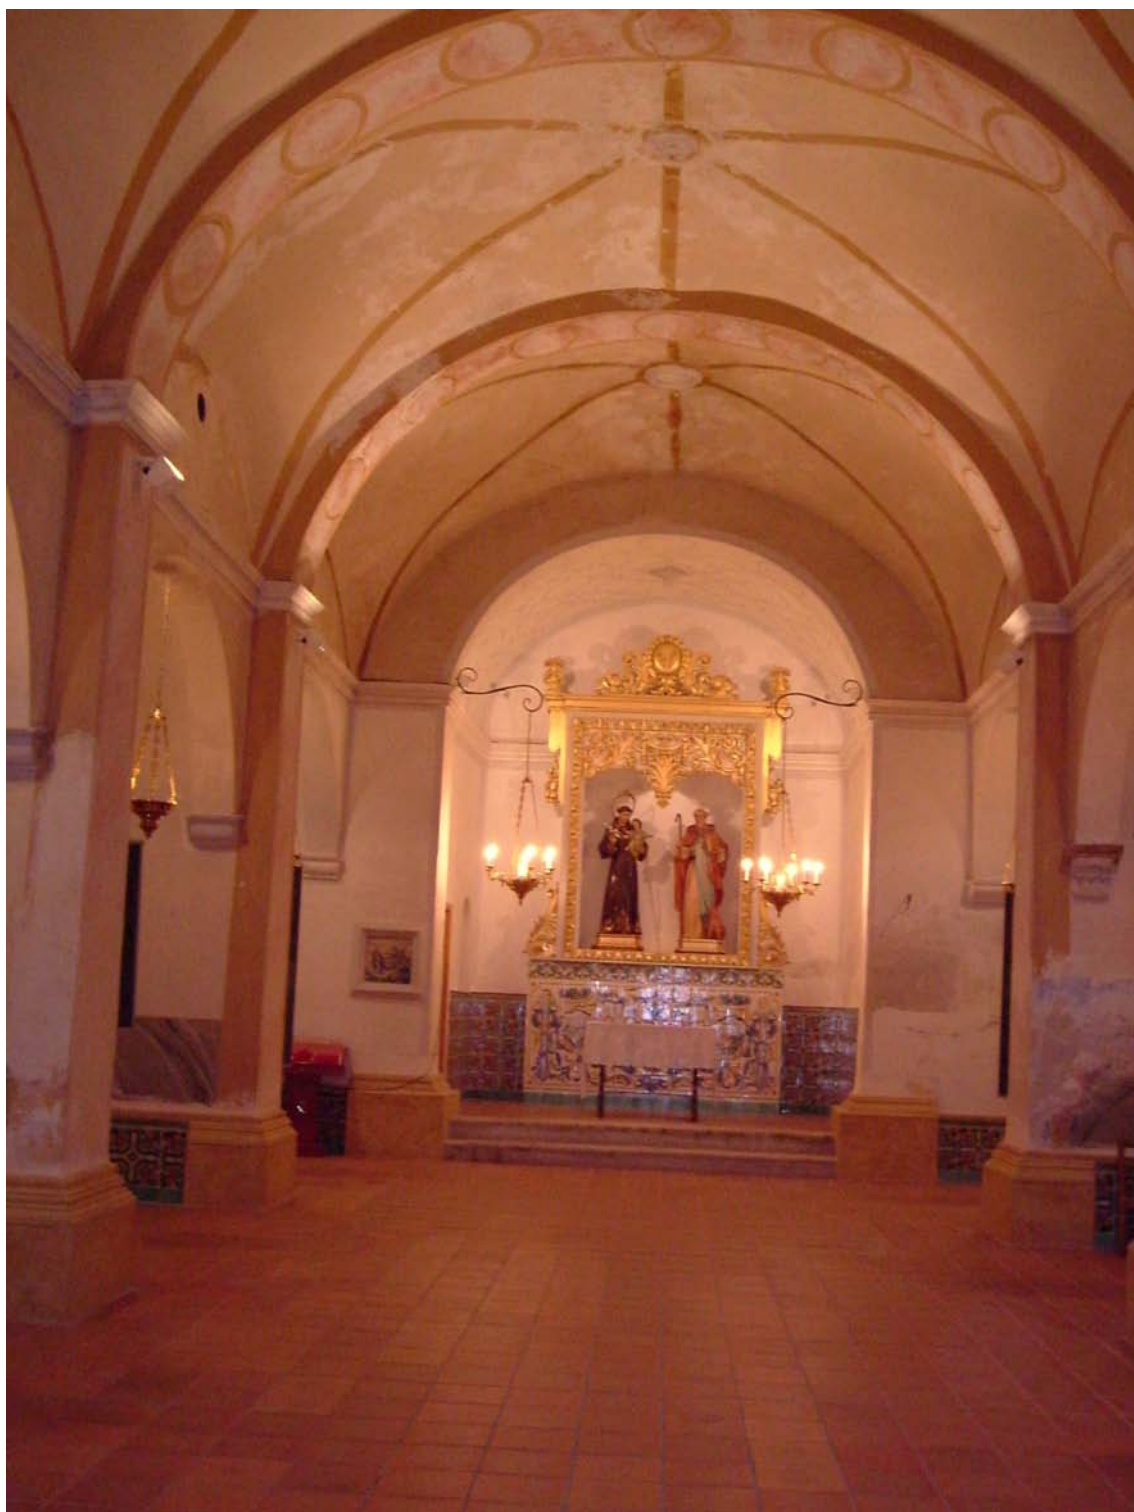
Ermita de Sant Antoni. Interior

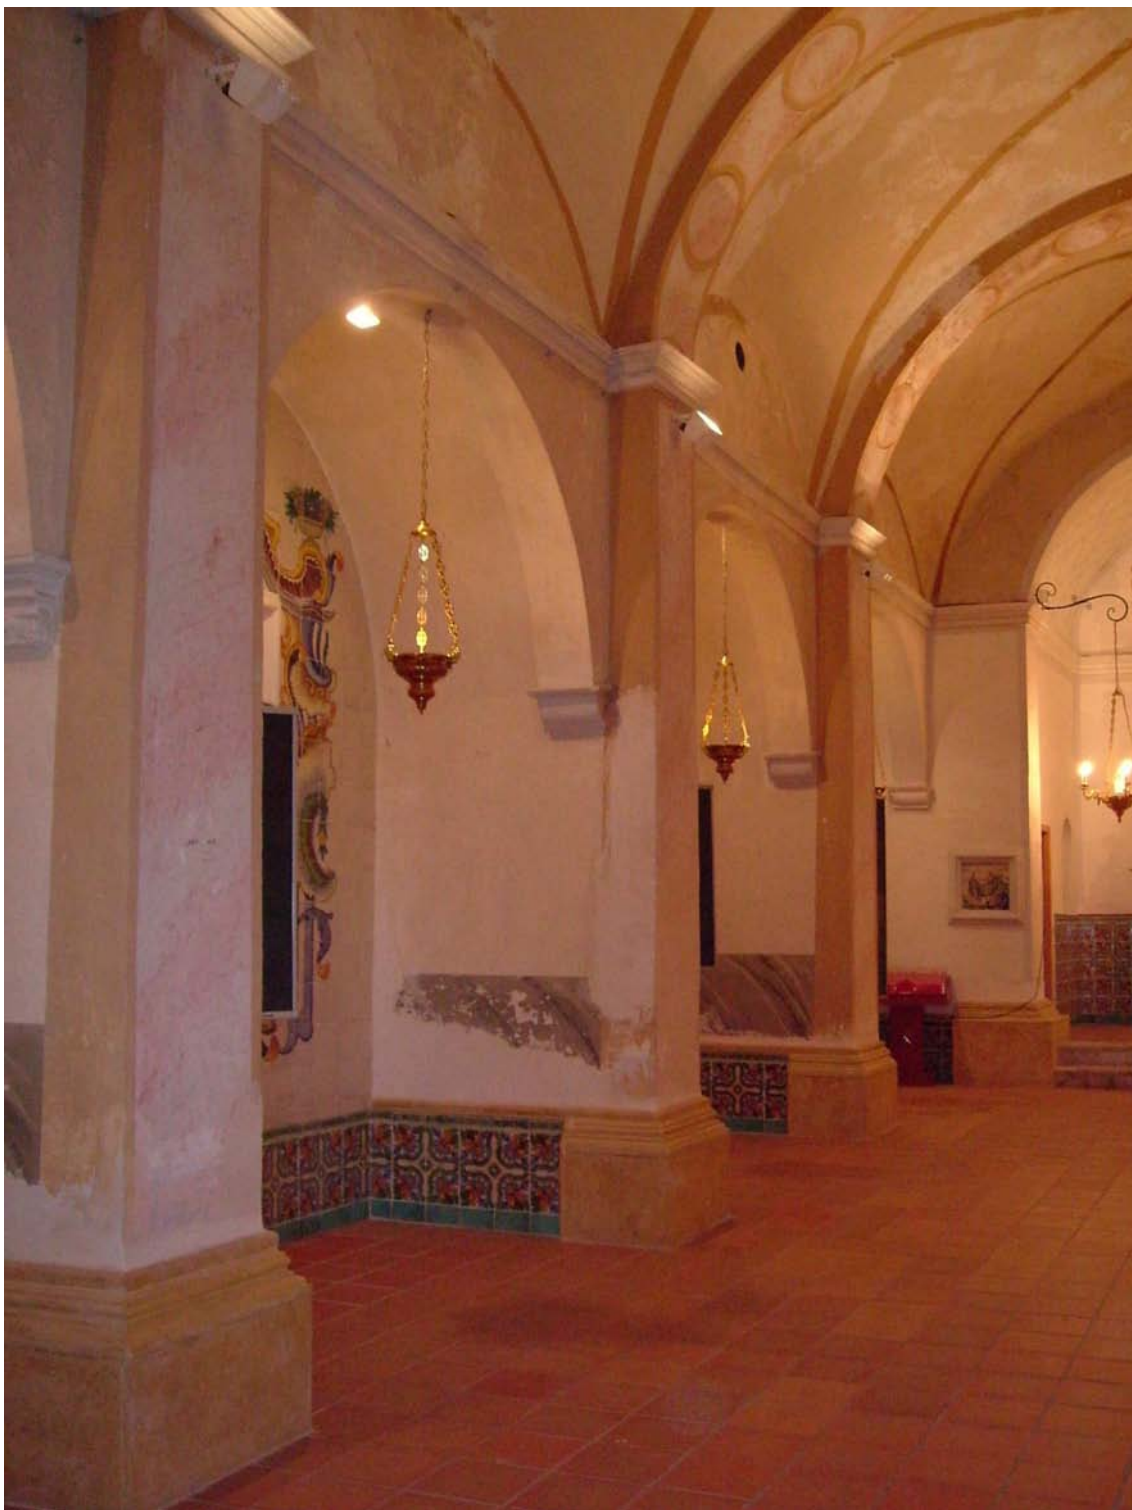
A les capelles laterals hi havien altars dedicats a San Josep, la Verge dels Desemparats, la Nostra Senyora del Triomph o de la Victòria, les ànimes del purgatori, el Sant Crist, la Verge de la Salut i Sant Francesc de Paula.

Ermita de Sant Antoni. Capelles laterals
