CATÁLOGO DE PROTECCIONES DE ALICANTE (ALICANTE)

C53.BRL.PGI

PALACIO MARQUÉS DEL BOSCH DE ÁRES

MAYOR, 40

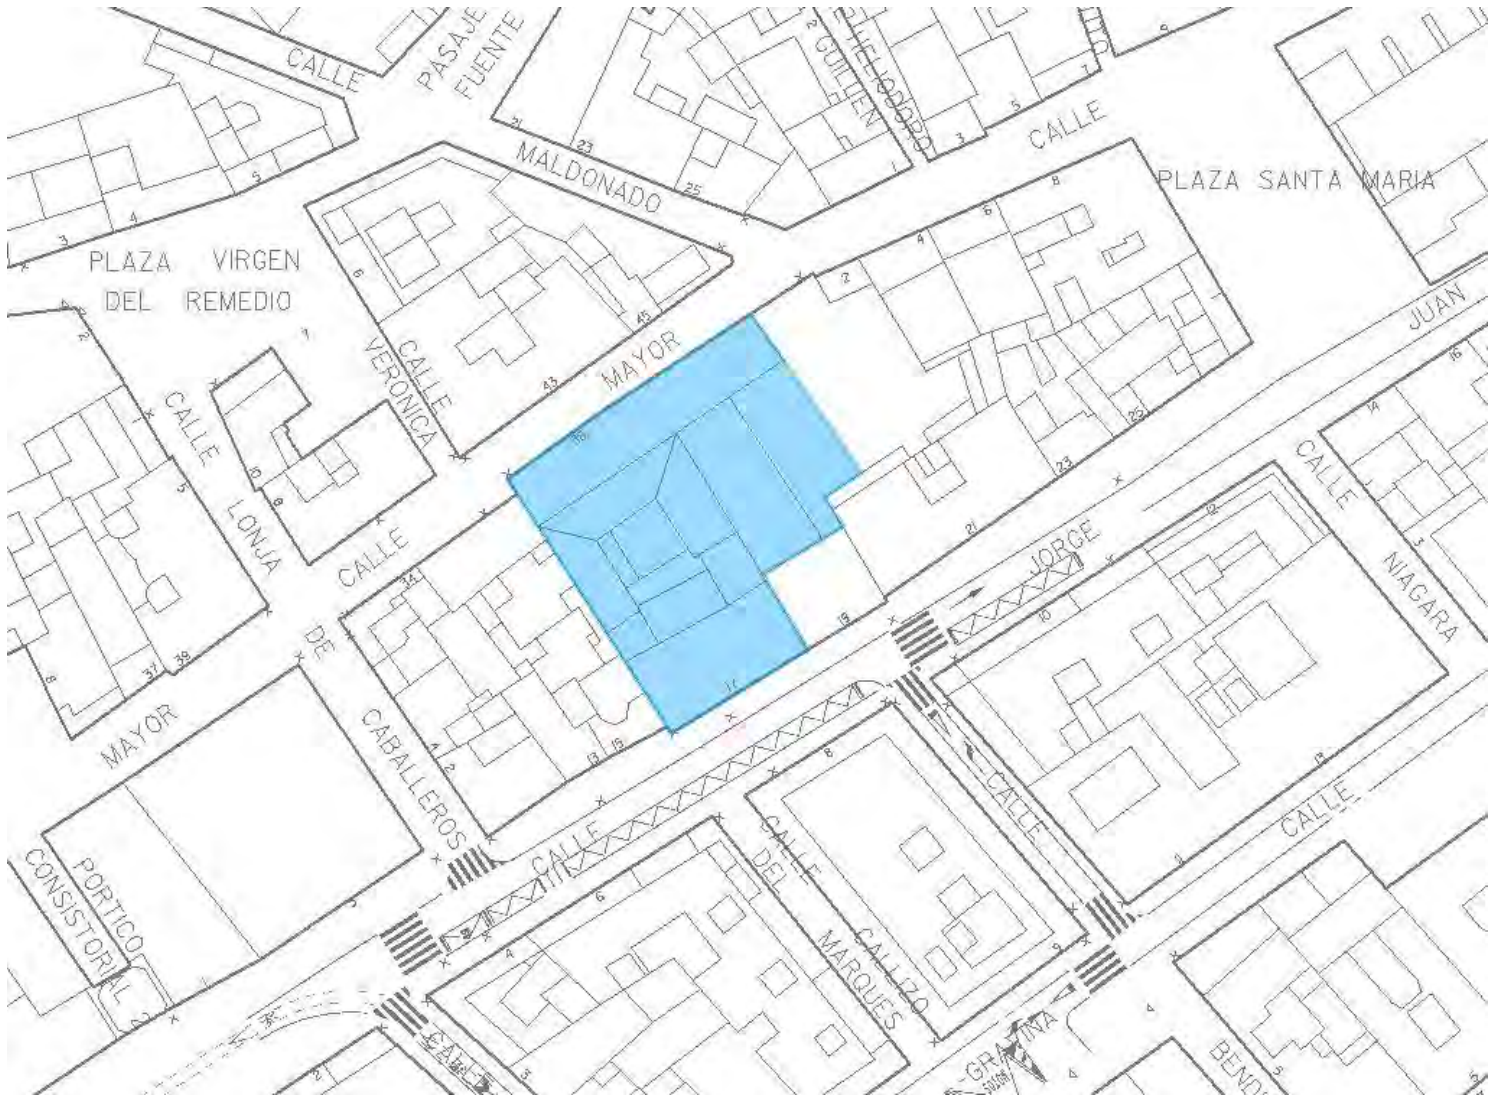
DESCRIPCIÓN LITERAL Y GRÁFICA DEL ENTORNO DE PROTECCIÓN

Según el plano adjunto, el entorno de protección se limita a la referida parcela catastral del inmueble.

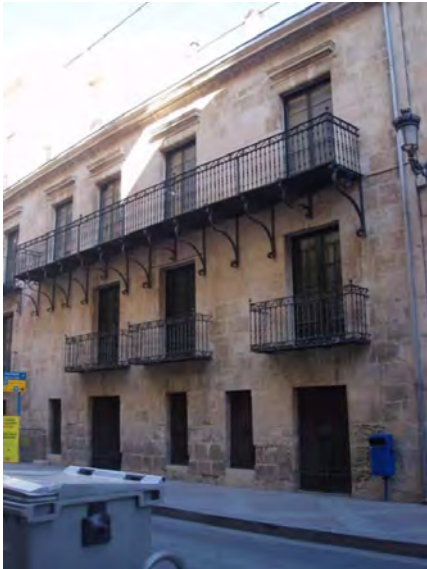
2. Fachada desde la Calle Jorge Juan.

flanqueado de pilastras de orden jónico, de un academicismo muy correcto. La fachada de la calle Jorge Juan data del siglo XVIII y en la planta baja se situaban las caballerizas. Esta fachada cuenta con ventanas alargadas y voladizo en todos sus huecos, destacando las ménsulas de forja y gran envergadura. Ambas están construidas con sillares de piedra arenisca, de la misma clase que el vecino Ayuntamiento.

COMPONENTES PRINCIPALES	VALORACIÓN	CARACTER	ESTADO
1. VOLUMETRÍA	Conservar	Ambiental	Buen estado
2. FACHADA C/ JORGE JUAN	Conservar	Material	Buen estado
2.1. BALCONES	Conservar	Material	Buen estado

2.2. CARPINTERÍA	Conservar	Material	Buen estado
2.3. CERRAJERÍA	Conservar	Material	Buen estado
2.4. ELEMENTOS DECORATIVOS PIEDRA	Conservar	Material	Buen estado

2.5. CABLEADO	Impropio	Material	Buen estado
2.6. CORNISA	Conservar	Material	Buen estado
3. FACHADA C/ MAYOR	Conservar	Material	Buen estado
3.1. BALCONES	Conservar	Material	Buen estado

1. VOLUMETRÍA	Mantenimiento	Alta	No
2. FACHADA C/ JORGE JUAN	Mantenimiento	Baja	No
2.1. BALCONES	Mantenimiento	Baja	No
2.2. CARPINTERÍA	Mantenimiento	Baja	No

2.3. CERRAJERÍA	Mantenimiento	Baja	No
2.4. ELEMENTOS DECORATIVOS PIEDRA	Mantenimiento	Baja	No
2.5. CABLEADO	Acondicionamiento	Alta	No
2.6. CORNISA	Mantenimiento	Baja	No

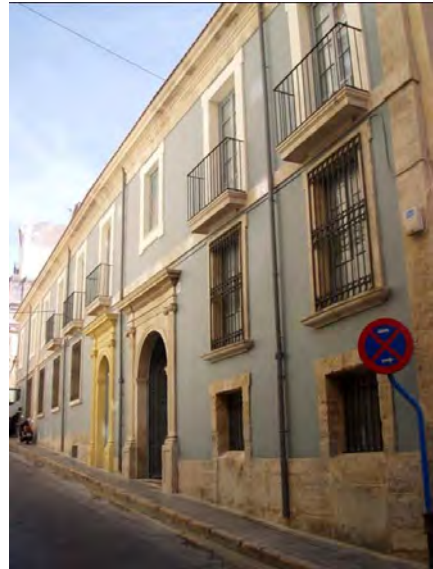
3. Fachada desde la Calle Mayor.

El Palacio del Marques de Bosch es un conjunto de épocas y estilos diferentes. Las fachadas dan a dos calles, con una gran diferencia de nivel entre ambas, por una parte a Mayor 40 y por otra a Jorge Juan 17. La fachada de la calle Mayor es de gran longitud, de composición asimétrica y con un gran zaguán de entrada con arco

3.2. CERRAJERÍA	Conservar	Material	Buen estado
3.3. CARPINTERÍA	Conservar	Material	Buen estado
3.4. RECERCADOS PIEDRA	Conservar	Material	Buen estado
3.5. HUECOS PRINCIPALES ACCESO	Conservar	Material	Buen estado

3.6. ELEMENTOS DECORATIVOS HUECOS PRINCIPALES	Conservar	Material	Buen estado
3.7. REVESTIMIENTO	Conservar	Material	Buen estado
3.8. TRATAMIENTO CROMÁTICO	Conservar	Ambiental	Buen estado

3. FACHADA C/ MAYOR	Mantenimiento	Baja	No
3.1. BALCONES	Mantenimiento	Baja	No
3.2. CERRAJERÍA	Mantenimiento	Baja	No

ACTUACIONES PREVISTAS	ACTUACIÓN	IMPORTANCIA	URGENCIA
3.3. CARPINTERÍA	Mantenimiento	Baja	No
3.4. RECERCADOS PIEDRA	Mantenimiento	Baja	No
3.5. HUECOS PRINCIPALES ACCESO	Mantenimiento	Baja	No

3.6. ELEMENTOS DECORATIVOS HUECOS PRINCIPALES	Mantenimiento	Baja	No
3.7. REVESTIMIENTO	Mantenimiento	Baja	No
3.8. TRATAMIENTO CROMÁTICO	Mantenimiento	Baja	No

3.9. PUERTAS	Mantenimiento	Baja	No
4. ZAGUÁN	Mantenimiento	Baja	No
4.1. DECORACIÓN ZAGUÁN	Mantenimiento	Baja	No
4.2. PAVIMENTO	Mantenimiento	Baja	No
4.3. PUERTA	Mantenimiento	Baja	No
