CATÁLOGO DE PROTECCIONES DE ALICANTE (ALICANTE)

PATRIMONIO CULTURAL	C49.BRL.PGI
	BIEN INMUEBLE DE RELEVANCIA LOCAL (Monumento de Interés Local)	
	PROTECCIÓN GENERAL INTEGRAL	
CASA LAMAIGNERE

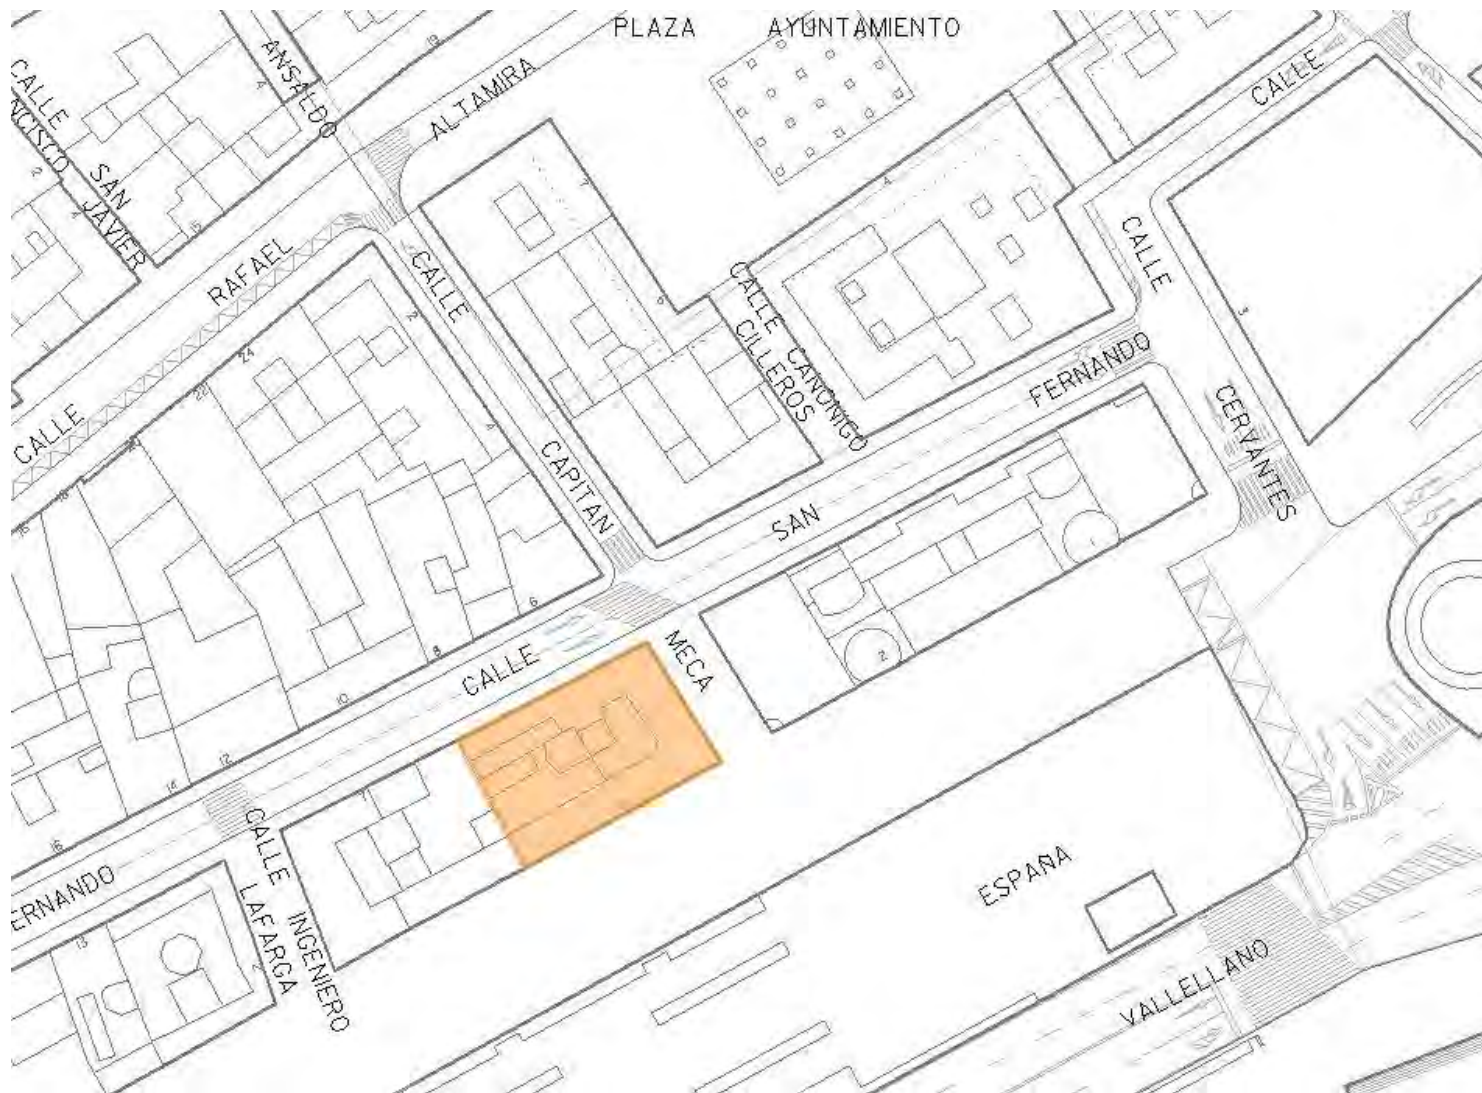
Según el plano adjunto, el entorno de protección se limita a la referida parcela catastral del inmueble.

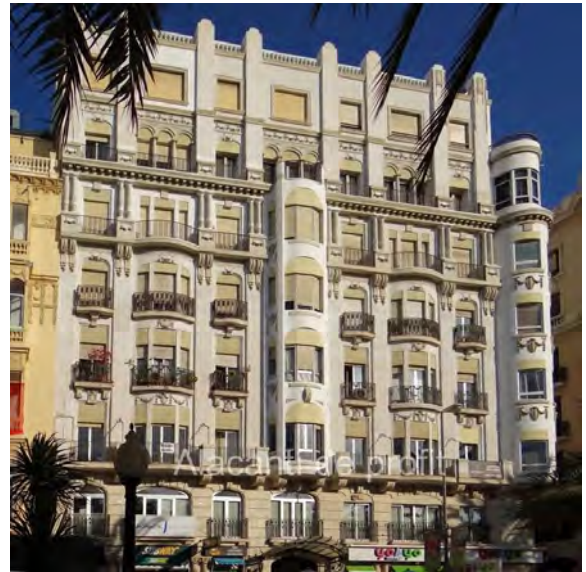
4. Vista de la fachada desde la Explanada.

Edificio de viviendas con fachada a tres calles, compuesto de planta baja, entresuelo y seis alturas con cubierta plana. Las fachadas quedan divididas claramente en tres franjas horizontales. Una constituida por la planta baja y entreplanta destinadas a comercio. La segunda se compone de los cuatro siguientes pisos, y la tercera de las dos plantas restantes que se retranquean respecto de las anteriores. Destacan un mirador en la esquina y otro en el eje central de la fachada principal en forma cilíndrica. La composición de los huecos es simétrica, variando el diseño y tamaño de los balcones según la planta en la que se encuentren.
