CATÁLOGO DE PROTECCIONES DE ALICANTE (ALICANTE)

BIEN INMUEBLE DE RELEVANCIA LOCAL (Monumento de Interés Local)

C150.BRL.PGI

EDIFICIO CALLE LAS MONJAS 2

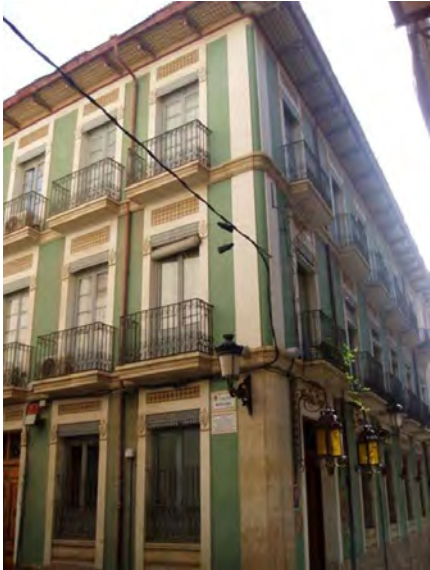
Edificio en esquina en el que las fachadas se componen en relación de dependencia con la esquina en cubillo. Para ello, en el centro se pliegan los vuelos de ambas fachadas y dejan emerger desde el suelo hasta el remate, el plano de alineación de fachada. Se utilizan cierres de fábrica de ladrillo revestido de mortero y enlucido, con

carpinterías y persianas enrollables de madera y con protección de balcones de tubo de hierro, a la manera escueta del movimiento moderno. Es significativo el uso de estructura de hierro. Ha sido recientemente modificado y se ha añadido una planta.

1. Vista general de las fachadas desde la Calle San

ACTUACIONES PREVISTAS	ACTUACIÓN	IMPORTANCIA	URGENCIA
1.VOLUMETRIA(*)	Restauración	Baja	No
2.FACHADAS	Mantenimiento	Baja	No
2.1.BALCONES	Mantenimiento	Baja	No
2.2.CERRAJERIA	Mantenimiento	Baja	No
2.3.CARPINTERIA	Mantenimiento	Baja	No
2.4.ZÓCALO SILLERÍA	Mantenimiento	Baja	No
2.5.ELTOS.REMATE ESQUINA	Mantenimiento	Baja	No
2.6.ELTOS.DECORATIVOS	Mantenimiento	Baja	No
2.7.PUERTA PPAL DE ENTRADA	Mantenimiento	Baja	No
2.8.IMPOSTAS	Mantenimiento	Baja	No
2.9.ALERO	Mantenimiento	Baja	No
2.10.AIRES ACONDICIONADO	Acondicionamiento	Baja	No
3.CUBIERTA INCLINADA	Mantenimiento	Baja	No
3.1.CONSTRUC.SOBRECUBIERTA(*)	Acondicionamiento	Baja	No
4.ESCALERA	Mantenimiento	Baja	No
4.1.BARANDILLA	Mantenimiento	Baja	No
4.2.PAVIMENTO	Mantenimiento	Baja	No

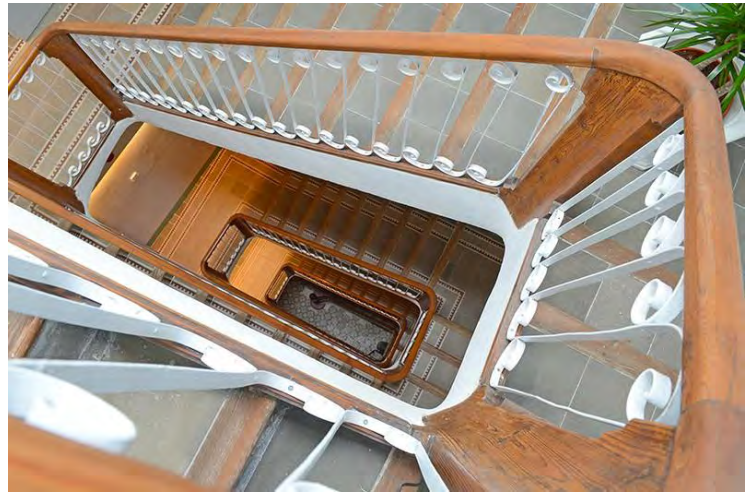
2. Escalera interior.
