CATÁLOGO DE PROTECCIONES DE ALICANTE (ALICANTE)

C67.BRL.PGI

CHIMENEAS CERÁMICAS-AVDA. CATEDRÁTICO SOLER

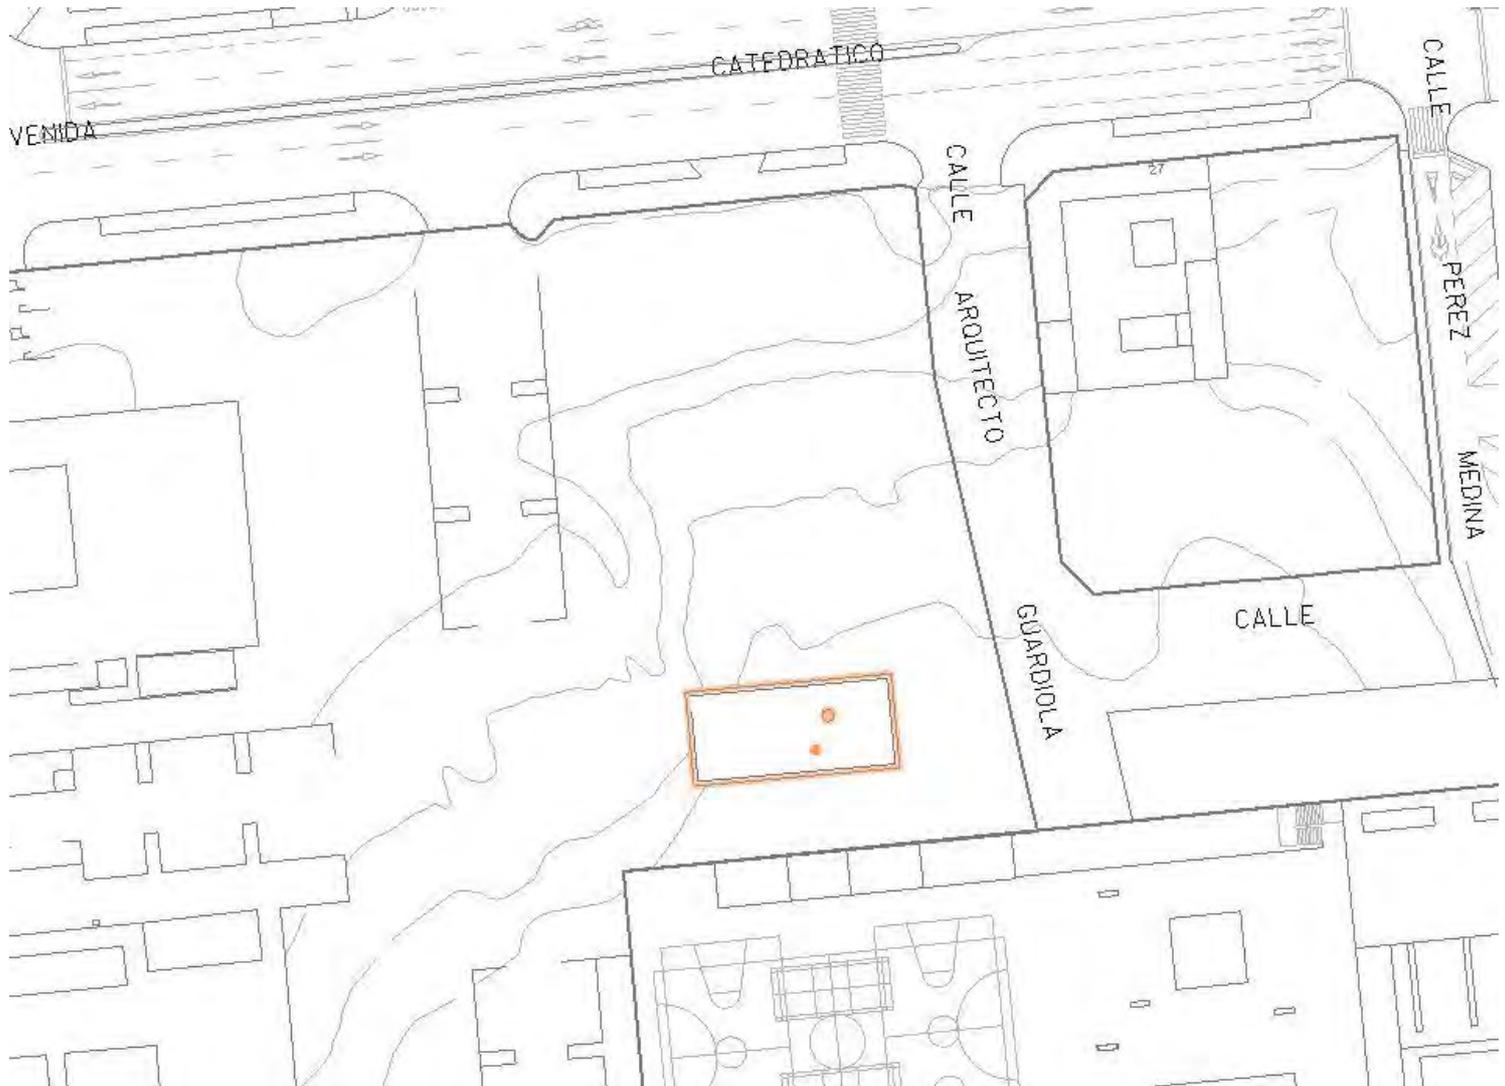
Según el plano adjunto, el entorno de protección se limita a la referida porción del vial público.

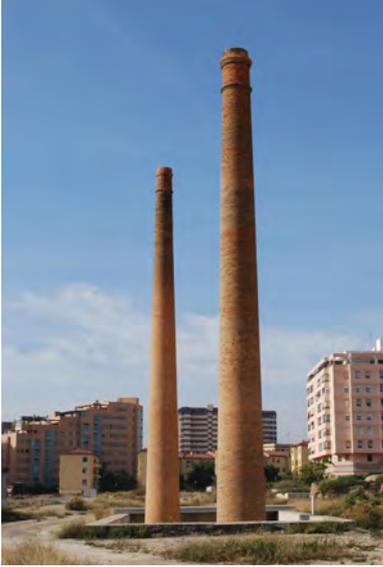
Se trata de dos chimeneas de similares características formales y materiales. Según el plano del arquitecto redactor del proyecto, la altura total de las chimeneas es de 24 metros. Consta también la referencia relativa a cotas de diversos niveles, 4 metros sobre el nivel del mar, 16 respecto a la calle Dr. Soler (como se llamaba en

el momento a la actual de Catedrático Soler) y 25 respecto a la cota más elevada del citado barrio de Benalúa. Están realizadas en ladrillos cerámicos, con predominio de los colores rojizos y pardos. Las bases son prismáticas y en ellas se encuentra la entrada de humos procedente del horno. Por encima continua el esbelto cuerpo que constituye propiamente la chimenea de sección horizontal circular. (S.Varela).

1. Vista general de las chimeneas.

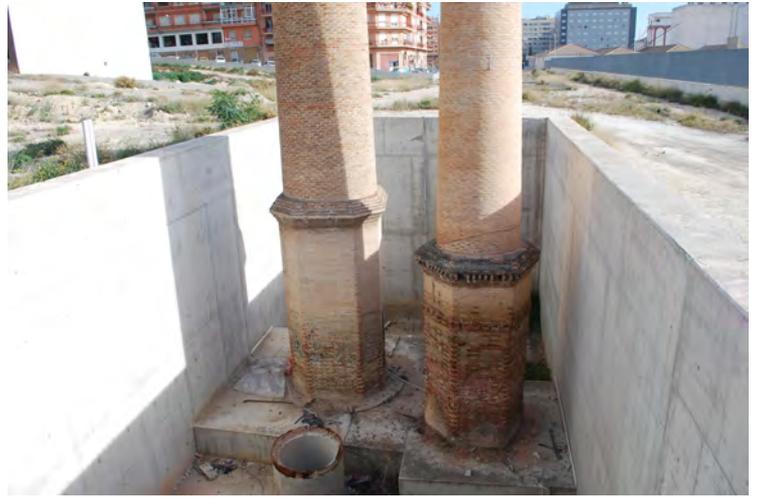
COMPONENTES PRINCIPALES	VALORACIÓN	CARACTER	ESTADO
1. BASE OCTOGONAL	Conservar	Material	Aceptable
1.1. ELEMENTOS DECORATIVOS LADRILLO	Conservar	Material	Aceptable
2. FUSTE	Conservar	Material	Buen estado
2.1. ELEMENTOS DECORATIVOS LADRILLO	Conservar	Material	Buen estado
2.2. HUECO BOCA DE TIRO	Conservar	Material	Buen estado
3. REMATE	Conservar	Material	Buen estado
3.1. MOLDURAS	Conservar	Material	Buen estado
ACTUACIONES PREVISTAS	ACTUACIÓN	IMPORTANCIA	URGENCIA
1. BASE OCTOGONAL	Rehabilitación	Baja	No
1.1. ELEMENTOS DECORATIVOS LADRILLO	Rehabilitación	Baja	No
2. FUSTE	Mantenimiento	Baja	No
2.1. ELEMENTOS DECORATIVOS LADRILLO	Mantenimiento	Baja	No
2.2. HUECO BOCA DE TIRO	Mantenimiento	Baja	No
3. REMATE	Mantenimiento	Baja	No
3.1. MOLDURAS	Mantenimiento	Baja	No

2. Elementos de protección.
