Ficha nº MO-089 - Asilo de ancianos

Identificación del Inmueble

Denominación: Asilo de ancianos

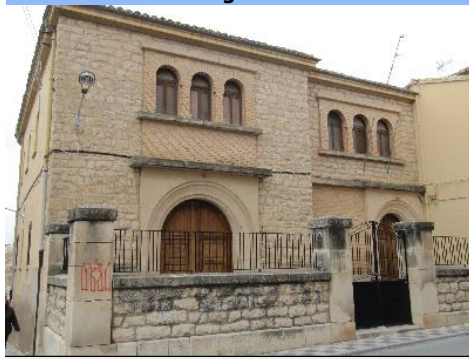
Fotografía 1

Se trata en realidad de dos edificios completamente distintos en su concepción. El recayente a fachada, con patio delantero, de corte casticista, mezclando mampostería, ladrillo visto y enlucido, con arcos de medio punto rematando huecos. El edificio posterior es de estilo internacional, de gran sencillez con balcón corrido redondeado como elemento más sobresaliente.

Intervenciones Autorizables: Conservación, Restauración, Rehabilitación y Obra Nueva.
