## Ficha nº MO-084 - Cruz de Molina

**Denominación:** Cruz de Molina

**Situación:** Calle Cruz de Molina 4-6

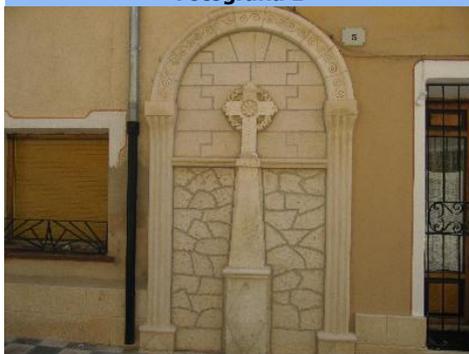
Fotografía 1

Cruz adosada a muro a modo de bajo relieve con ornacina de albañilería formando un arco de medio punto. La cruz es de piedra labrada con rosetón central y corona de rosetones alrededor y fecha grabada en su base. El basamento con rombo resaltado continúa trapezoidalmente hasta la cruz.

**Estado de Conservación:** Bueno en la cruz y con humedades en la pared a la que se adosa.

**Intervenciones Autorizables:** Conservación y Restauración.

**Observaciones:** En el caso de intervenir en la fachada, la cruz debe ser restituida en la misma situación en la nueva fachada.
