<b>FICHA Nº1: BIEN DE RELEVANCIA LOCAL CÓDIGO 12.07.114-001. IGLESIA PARROQUIAL DE SANTA QUITERIA</b>	
<b>CATÁLOGO DE BIENES Y ESPACIOS PROTEGIDOS DE TORÁS, ALTO PALANCIA, CASTELLÓN. BIEN DE RELEVANCIA LOCAL</b>	
<b>1.- DENOMINACIÓN DEL BIEN</b>	
Principal	Iglesia Parroquial de Santa Quiteria
Secundaria	
<b>2.- FOTOGRAFÍAS</b>	
Generales	<p>Exteriores</p>

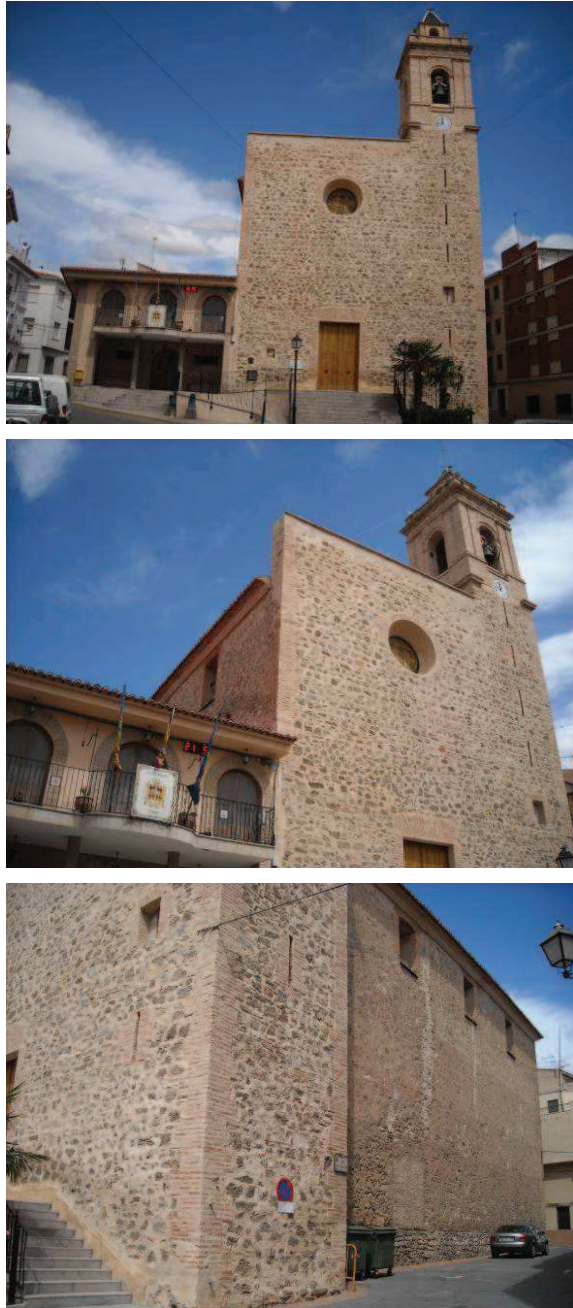
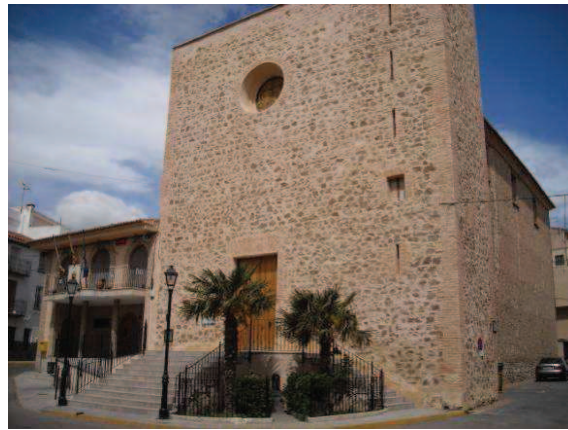
Soluciones constructivas	<p>La torre se halla a los pies, en el lado de la epístola, y está construida en ladrillo y mampostería, formada por dos cuerpos, en el segundo se alojan las campanas y remate de cupulín. La cubierta exterior es a dos aguas.</p> <p>Su interior es de planta rectangular con una nave dividida en cinco tramos con soportes de muros y pilastras con capiteles jónicos y arco de medio punto a lo largo de la nave. Tiene altares laterales, poco profundos sin capillas.</p> <p>La cubierta de la nave y capilla mayor está formada a base de una bóveda de cañón con lunetos y sacristía plana.</p>
Bienes muebles	<p>1.- Nº Identificativo: 12.07.114-001-0001. Copón de pie circular con base dispuesta en tres cuerpos escalonados de manera creciente en el ástil un gollete de jarrón semiovoide con molduras salientes. La copa de boca ancha, sin perfiles de separación en toda ella, cubierta con una tapa escalonada y rematada con una cruz de expansiones lobulares hacia la mitad de los brazos. Punzón de Meneses con iniciales "MTL. PLATEADO". (S. XIX – XX).</p> <p>2.- Nº Identificativo: 12.07.114-001-0002. Puerta. Por su cara exterior está chapada y claveteada. De puertas hacia arriba la chapa es original. De puertas hacia abajo está chapada con botes de leche americana, está toda la chapa pintada de plateado. Puerta de dos hojas con puerta póstigo cada hoja y con cinco cuarterones cada hoja. (S. XIX. Hacia 1896).</p> <p>3.- Nº Identificativo: 12.07.114-001-0003. Custodia de tipo sol. Con gran círculo, viril y radios lisos y flamígeros. Pie circular moldurado y ástil abalaustrado, con nudo en forma de copa, incisiones ornamentales en ambas caras y líneas pintadas en el pie. El ostentorio no es el original aunque fue sustituido por otro de la misma época. (S. XVII).</p> <p>4.- Nº Identificativo: 12.07.114-001-0004. Pila bautismal de tipología popular con tratamiento escultórico distinto en copa que en pie, siendo este posiblemente, posterior. (S. XIX).</p> <p>5.- Nº Identificativo: 12.07.114-001-0005. Concha bautismal tipo venera con marcas de punzón "LBE", se observa escudo portando granada y marcas de iniciales "ALADR". (S. XX).</p> <p>6.- Nº Identificativo: 12.07.114-001-0006. Copón con estructura y forma aún derivadas del historicismo del s. XIX, con pie polilobulado y realizado donde se observa una rica decoración vegetal y de motivos ornamentales como cruces, etc. El ástil presenta una ausencia de motivos decorativos excepto en el nudo, donde hay similares elementos que en la base. El resto presenta carencia de decoración que busca la belleza en el diseño en la misma. La copa es lisa de boca ancha, cubierta y rematada con una pequeña cruz de expansiones lobulares hacia la mitad de los brazos. Punzón de Meneses con corona. (Segundo tercio S. XX).</p>

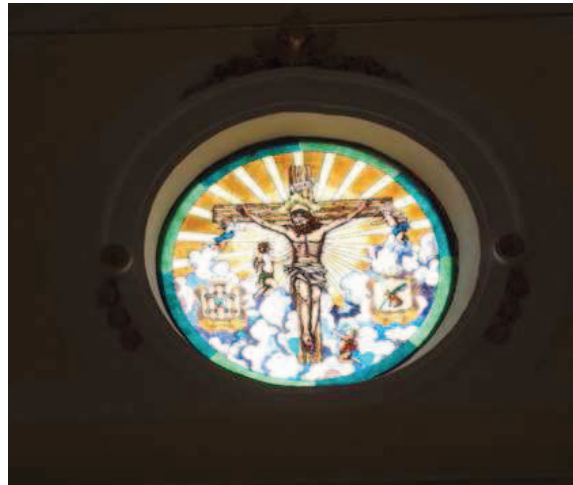
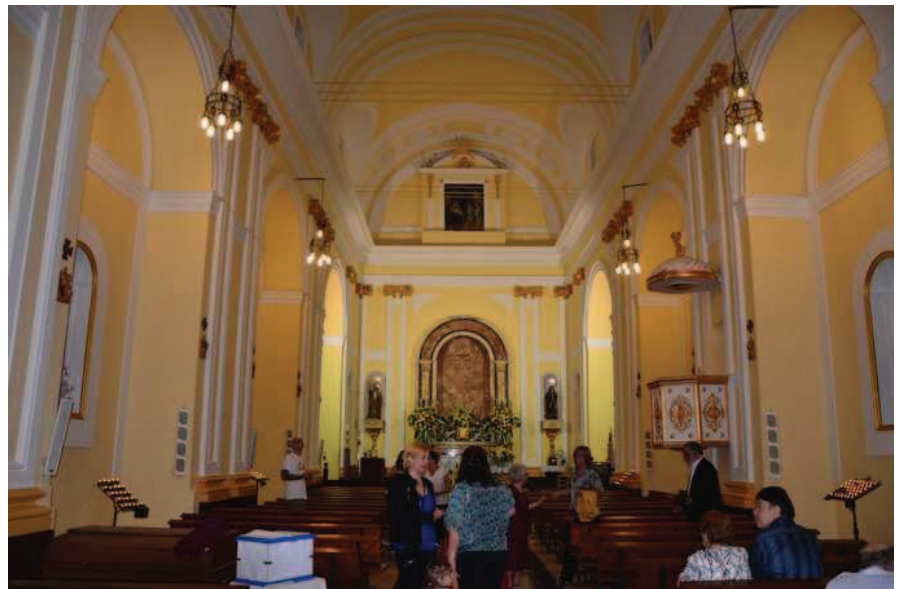
Interiores

Elementos de interés	<p>La decoración interior es a base de pilastras adosadas enmarcando arcos con columnas tipo Miguel Ángel, neorenacentista.</p> <p>Coro en alto a los pies de la nave, con frente adintelado.</p>
Elementos impropios	
Uso actual	Religioso
