CATÁLOGO DE BIENES Y ESPACIOS PROTEGIDOS DE LA VILLA DE SONEJA

| TIPO / DENOMINACIÓN: Acueducto “El Arco” | | CÓDIGO DE FICHA: 6-BI |
| EMPLAZAMIENTO: Rambla Rovira | | CORRESPONDENCIA CON FICHA: |

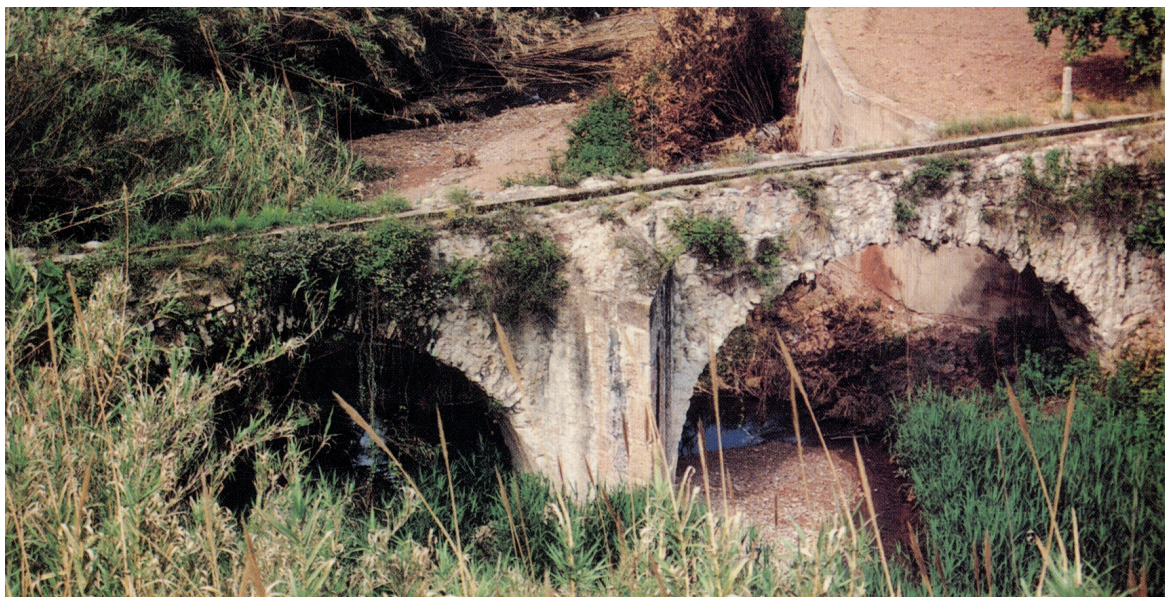
Se halla afectada por el crecimiento incontrolado de la vegetación circundante de la rambla y, en especial, de aquella que enraíza en su mampostería y produce de manera imperceptible a la vista, pero creciente, presión constante sobre sus sillares. Al respecto, la Corporación Local ha mantenido contactos con la Confederación Hidrográfica del Júcar para tratar la limpieza de la rambla Rovira, sobre la que se asientan sus cimientos.

Requiere un saneamiento tanto de la vegetación que enraíza en su mampostería como de la que crece abundantemente en su acequia y en sus basamentos.
