REVISIÓN SIMPLIFICADA DEL PLAN GENERAL DE VALENCIA

CATÁLOGO DE BIENES Y ESPACIOS PROTEGIDOS

PALACETE Y JARDIN DE AYORA

SITUACIÓN: CALLE SANTOS JUSTO Y PASTOR, Nº 98	BIEN DE RELEVANCIA LOCAL (BRL)
BARRIO: 1- AIORA	
DISTRITO: 12- CAMINS AL GRAU	
CÓDIGO: BRL 12. 01. 07	
CATEGORÍA: JARDÍN HISTÓRICO DE INTERÉS LOCAL

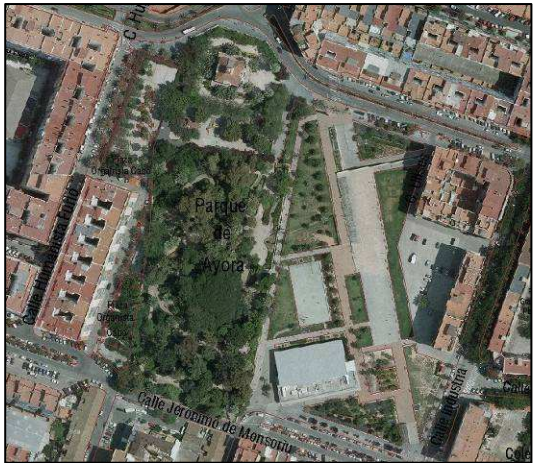
Fotografía Aérea 2008

1. PARCELA:	
REF. CATASTRAL VIGENTE:	
Cartografía Catastral: YJ2782B	
Manzana: 85224	
Parcela: 02	
CART. CATASTRAL	423-04-III/IV
IMPLANTACIÓN:	CENTRAL EN MANZANA
FORMA:	IRREGULAR
SUPERFICIE:	19282,05 M2

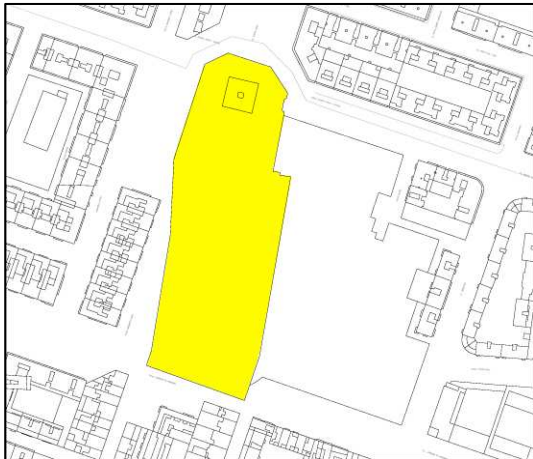
Plano Catastral 2009
3. CIRCUNSTANCIAS URBANÍSTICAS Y PATRIMONIALES VIGENTES:	
PLANEAMIENTO:	PGOU 1988 [BOE 14.01.1989] y en su texto refundido y correc. errores [DOGV 03.05.1993].
HOJA PLAN GENERAL:	C-36
CLASE DE SUELO:	SU
CALIFICACIÓN:	ENS-1. Ensanche.
USO:	(EL). Sistema Local de Espacios Libres
PROTECCIÓN ANTERIOR:	Elemento protegido de uso dotacional, terciario o industrial
OTROS:

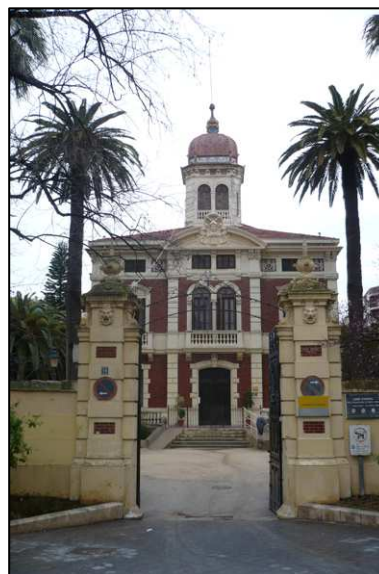
SISTEMA CONSTRUCTIVO:

Sistema Portante (Palacete): Estructura de muros de carga y pilares de fábrica de ladrillo

Sistema Sustentante (Palacete): Forjados de viguetas de madera y/o hierro con revoltón de ladrillo macizo visto y alfarjes de madera.

Elemento Singular: Parte de la tapa que cerraba el conjunto fue sustituida por una valla metálica entre pilastras durante las obras de la estación y línea del metro.

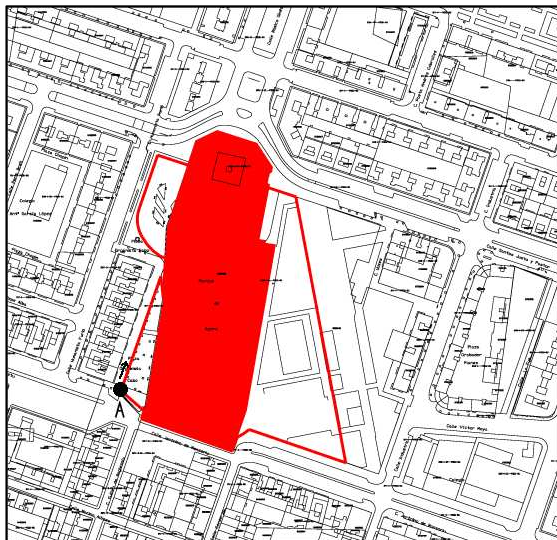
Entorno de protección. Identificación de los elementos protegidos

Descripción de la línea delimitadora:

Origen: Esquina noreste del encuentro de la calle Jerónimo Monsoriu con la plaza organista Cabo. Punto A.

Sentido: Sentido horario.

Línea delimitadora: Desde el origen continúa por la plaza Organista Cabo hasta alcanzar la calle Humanista Furió por la que continua hasta encontrarse con la alineación sur de la calle santos Justo y Pastor, continuando hacia el este hasta. Cruza el parque adyacente en diagonal siguiendo la traza de la línea del metro hasta la alineación norte de la calle Jerónimo Monsoriu, por la que continúa, siguiendo sus quiebros, hasta el origen.
