REVISIÓN SIMPLIFICADA DEL PLAN GENERAL DE VALENCIA

CATÁLOGO DE BIENES Y ESPACIOS PROTEGIDOS

PALACIO DEL MARQUES DE HUARTE O DE PEÑALBA - BANCO URQUIJO

<p>SITUACIÓN: CALLE PINTOR SOROLLA Nº 6 BARRIO: 6- UNIVERSITAT-SAN FRANCESC DISTRITO: 1- CIUTAT VELLA CÓDIGO: BRL 01. 06. 31 CATEGORÍA: MONUMENTO</p>	<p>BIEN DE RELEVANCIA LOCAL (BRL)</p>
--	--

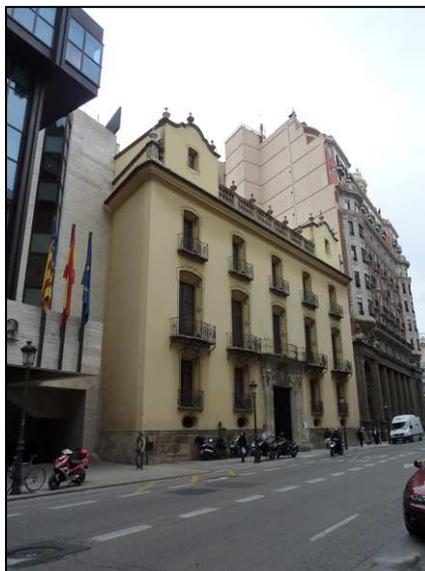
Sistema Portante: Tres crujías en planta dejando un patio al fondo. Presenta fachada a la calle pintor Sorolla a través de la cual se accede a un zaguán en el que se desarrolla un arco rebajado que da paso a la escalera imperial, con caja rectangular, que da paso a las distintas plantas.

Sistema Sustentante: La escalera se cubre una bóveda de cañón con lunetos en los que se abren ventanas. En la bóveda hay una pintura dentro de un óvalo que representa a Nuestra Señora del Pilar.

Elementos singulares: La escalera se desarrolla con contrahuella de azulejos, pasamanos de madera de caoba sobre balaustrada de hierro forjado..

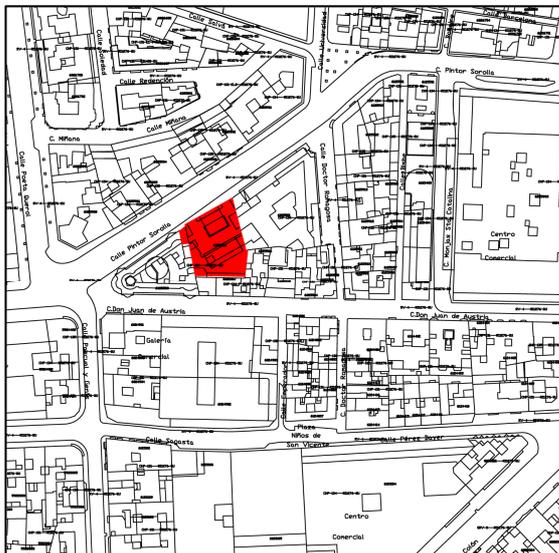
Entorno de protección. Identificación de los elementos protegidos

El palacio del Marqués de Huarte o de Peñalba se encuentra incluido en el Conjunto Histórico de Valencia (Decreto 57/1993). Por lo que, se considera innecesaria la delimitación de entorno de protección.
