## MOLÍ NOU O DE FARINÓS

<b>LOCALIZACIÓN : Camí de Farinós, 33</b> <b>DISTRITO / SUELO : 14 / SUR</b> <b>REF. CATASTRAL : 000300200YJ27D0001AB</b> <b>CÓDIGO FICHA : EPH_SUR_14.01</b>	<b>NIVEL DE PROTECCIÓN : BRL</b> <b>VALORES SINGULARES : ETN - Hidráulico / Psj</b> <b>CATEGORÍA (D) ESPACIO ETNOLÓGICO DE INTERÉS LOCAL</b> <b>REFERENCIA CATÁLOGO 1989 : 104/2 PLANO 5.F NP : 2</b> <b>REVISIÓN EXPOSICIÓN PÚBLICA 2003-2008 : 14/04 NP : A</b>
--	---

### 4. DESCRIPCIÓN Y REFERENCIAS HISTÓRICAS

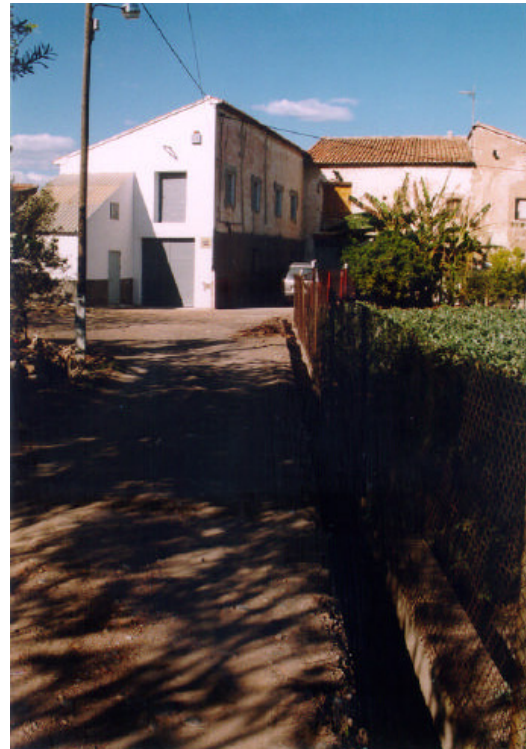
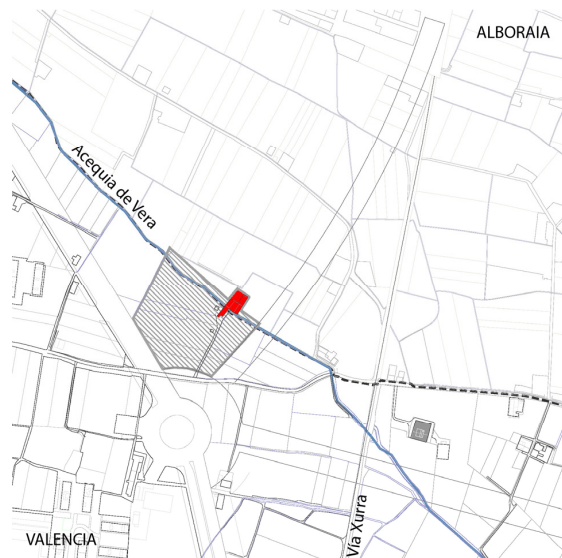
**Estado de Conservación:** El conjunto del edificio se mantiene en buen estado arquitectónicamente, sin deterioros de su aspecto exterior ni pérdida de alguno de sus cuerpos. Su interior parece haber sido remodelado para su uso como vivienda, y ya no conserva piezas de la maquinaria. Tampoco quedan elementos de la parte hidráulica excepto el tajamar situado en medio de la acequia.

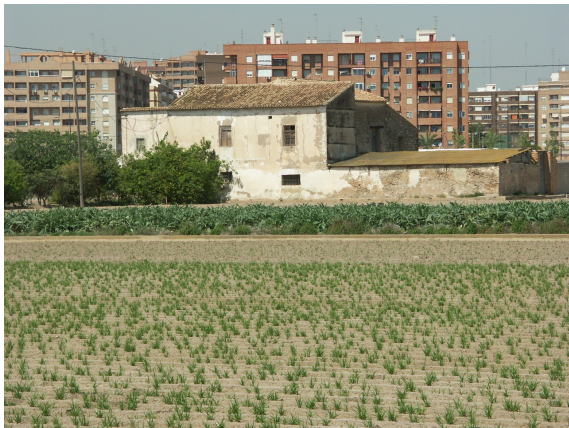
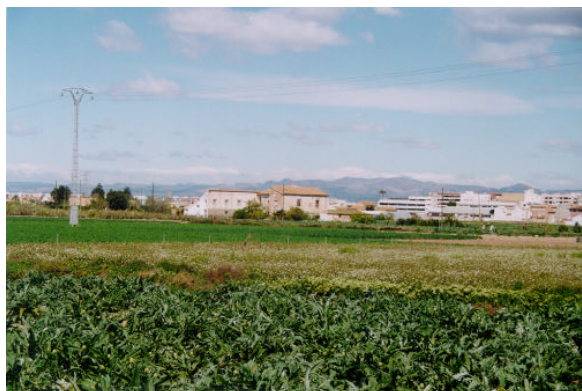
### 5. DESCRIPCIÓN GRÁFICA Y REFERENCIAS TÉCNICAS

**Tipología Constructiva:** La parte principal está constituida por un cuerpo transversal al cajero de la acequia de Vera y situada justo encima de él. Consta de dos crujías, cubierta a dos aguas y dispone de vanos enrejados. La puerta principal se encuentra en el lado sur. Dos cuerpos laterales de una crujía completan el conjunto, unos de ellos es de ejecución más reciente que el resto. El conjunto es mayoritariamente de fábrica de ladrillo. Un cuerpo lateral de una crujía. Existen varias dependencias anejas, más modernas, que fueron usadas como almacén y corral, éste abierto.

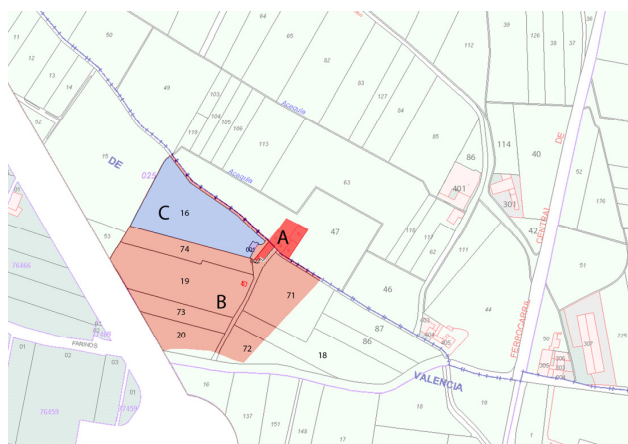
### 6. ENTORNO DE PROTECCIÓN

A.- MOLÍ DE FARINÓS O MOLÍ NOU

B.- ÁREA DE PROTECCIÓN

Totalidad de las áreas colindantes con el cuerpo histórico del Molino y de la Acequia de Tormos.

Área Rural de uso agrario - campos de huerta o arbolado -. Parcelas con riego por inundación o selectivo, conservando las acequias, con su trazado y cajeadado, parcelación, accesos a los campos, sendas y caminos con su trazado, anchura y características. Sistemas de cultivo en invernadero siempre que sean de altura inferior a 60 cm.

C.- ÁREA DE RESTAURACIÓN PAISAJÍSTICA

En caso distinto deberá desarrollarse un proyecto técnico que incluya un Estudio de Incidencia Paisajística, con las correcciones paisajísticas y volumétricas necesarias en el entorno, firmado por arquitecto o paisajista.

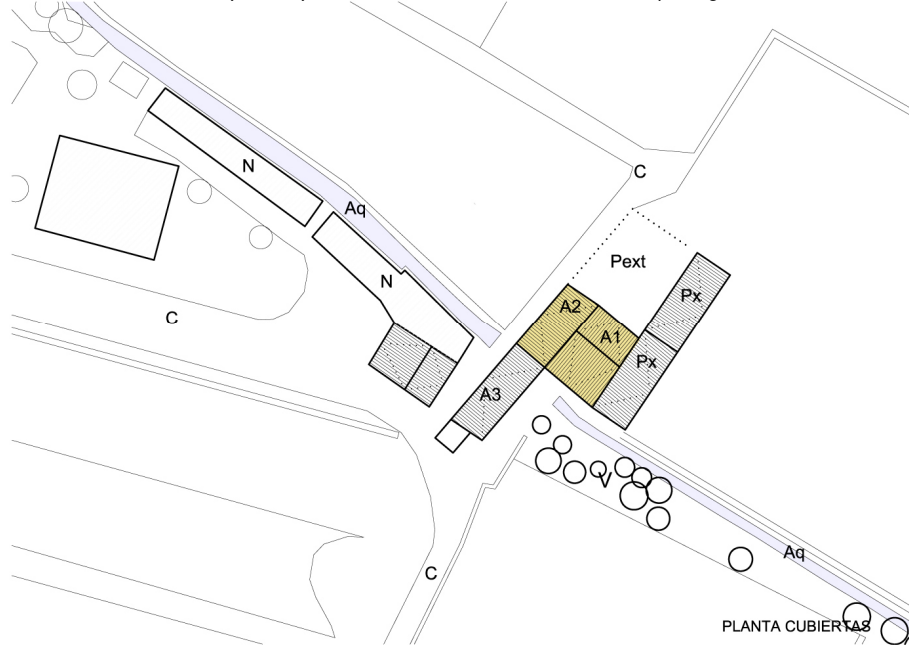
### 7. CONDICIONES DE TRANSFORMACIÓN

ÁREA DE VIGILANCIA ARQUEOLÓGICA (AVA-29) -Condiciones del Subsuelo: Cautelas Arqueológicas-

**A1 + A2.- MOLINO Y ALQUERÍA + PORXADA LATERAL.** Protección Integral del molino, conservando los elementos estructurales y compositivos de su arquitectura: líneas de carga, sección, cubierta, alero, altura de forjados; la rejería, el tipo de ventana y su ubicación en la sección de la misma; las cubiertas, manteniendo la teja curva existente. Conservando particularmente la fachada y los elementos de su arquitectura interior del sistema de molienda, además del sistema exterior de huecos. Conservación de los tajamares y del casal del molino y del sistema hidráulico si existieran. Conservación de las porxadas de la derecha, incluso de la porxada izquierda adosada a la casa. La porxada izquierda que se prolonga cerrando el patio exterior debe conservar el volumen, la manera de techar y la morfología, con el sistema de huecos.

**AQ.- ACEQUIA Y SISTEMA HIDRÁULICO.** Conservación integral del sistema hidráulico existente entorno a las acequias y bajo el edificio. Protección Parcial del trazado, la sección, elementos de corte y desvío, del agua y el cajado de la acequia.

**A3.- PORXADA LATERAL DE UNA ALTURA.** Protección Parcial Conservación del volumen, vanos y fenestración de la porxada moderna. **PX.- PORXADAS ANEXAS.** Protección Ambiental. Conservando volumetría, tipología básica, sistema estructural y cubierta. **Pext.- PATIO EXTERIOR; C.- CAMINOS; V.- ARBOLADO.-Protección Ambiental.** Protección ambiental del espacio del patio y el arbolado adulto existente

**N.- CUERPOS IMPROPIOS:** cuerpos alineados a lo largo de la acequia en la parcela colindante

**RÉGIMEN GENERAL DE INTERVENCIONES.-** Núcleo Principal formado por los cuerpos: **A1 + A2.**

El conjunto agotó las posibilidades de ampliación. Cualquier intervención debe ser de consolidación, mantenimiento o adecuación de los cuerpos anexos
