# REVISIÓN SIMPLIFICADA DEL PLAN GENERAL DE VALENCIA

## CATALOGO DE BIENES Y ESPACIOS PROTEGIDOS Ordenación Estructural

### RETABLO CERAMICO DE SANTA TERESA

<b>SITUACIÓN:</b> Calle Museo, 2	<b>BIEN DE RELEVANCIA LOCAL (BRL)</b>
<b>BARRIO:</b> 3-EL CARME	
<b>DISTRITO:</b> 1-CIUTAT VELLA	
<b>CÓDIGO:</b> BRL 01. 03. 27	
<b>CATEGORÍA:</b> Espacio Etnológico de Interés Local

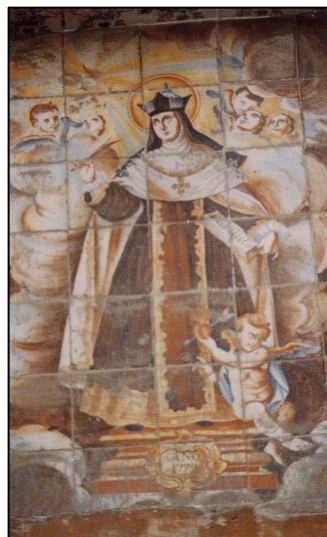
Retablo Cerámico de Santa teresa

Lascas, encalado, pintura manchas. Bueno para la fornícula El riesgo de destrucción es altísimo ya que el andamiaje permite su acceso y destrucción

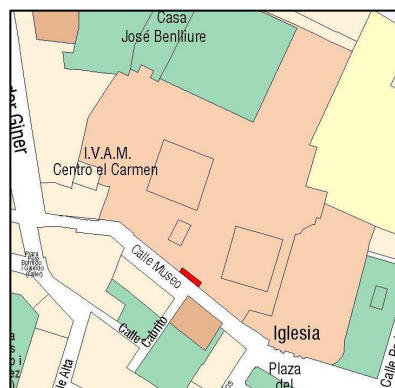
Planeamiento vigente SIGESPA

PLANEAMIENTO: MODF. PEPRI BARRIO CARMEN (EX CONVENTO CARMEN) [DOGV 30-11-98].

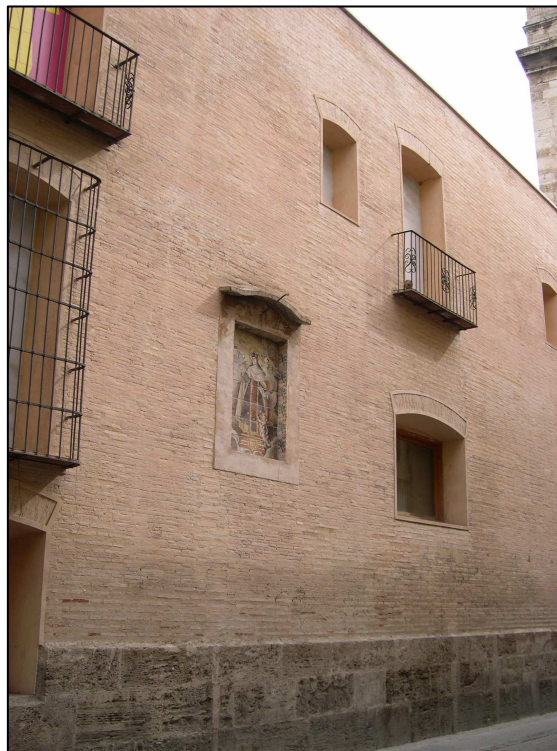
"En el siglo XVIII se sigue con los métodos y utensilios que ya se habían usado en la Edad Media para la fabricación de azulejos, métodos iguales a los de las piezas de forma, excepto el uso del tono, sustituido por el molde para hacer la losetilla. Para formar el azulejo se procede de la siguiente manera: una vez sacado el barro de la balsa, amasado y con una consistencia idónea para meterlo en los moldes, se rellenan éstos con la mano, se alisa el barro sobrante y con un golpe seco se les deja caer, bien sobre el suelo espolvoreado de arena para que no se pegue a él, bien sobre otro lugar ya preparado al efecto. El molde es de madera y por lo general doble, o sea, que proporciona dos ladrillos a la vez; el barro que se mete en ellos nunca es tan refinado como el de las piezas de forma, ni tiene tanta plasticidad. Se dejan las losetas en lugar aireado y cuando tienen la suficiente consistencia, para poder manipularlas sin que se deformen, se meten en el horno por primera vez; allí cuecen a una temperatura que alcanza o supera los 900º. Se sacan del horno y se les da una capa de barniz estannífero, habiendo tenido antes la precaución de mojarlos con agua. Sobre esta capa, ya seca, se pone un papel agujereado con pequeños puntos por la línea que tiene que seguir el dibujo: es el estarcido, que se repasa con una esponjilla impregnada de carbón y deja una línea de puntos sobre el blanco del barniz, teniendo cuidado de que éste, que se ha convertido en una capa de polvo, no se levante: con los diferentes óxidos mezclados a un aceite vegetal o goma arábica para hacerlos fluidos y que corran sobre el polvo, se pintan los dibujos previamente trazados. Una vez finalizada la operación y secos los colores, se introducen en el horno donde cuecen a temperatura inferior a la de la primera hornada; en esta segunda cocción quedan ya los colores vitrificados y con el aspecto que conocemos"
