MOLÍ DE BONANY (BENIMÀMET)

<p>LOCALIZACIÓN : Plaza del Canonge, 2</p> <p>DISTRITO / SUELO : 18 / SU</p> <p>REF. CATASTRAL : 2653901YJ2725D0001UP</p> <p>CÓDIGO FICHA : EPH_SU_18.01</p>	<p>NIVEL DE PROTECCIÓN : BRL</p> <p>VALORES SINGULARES : ETN / HDR / PSJ</p> <p>CATEGORÍA (D) ESPACIO ETNOLÓGICO DE INTERÉS LOCAL</p> <p>REFERENCIA CATÁLOGO 1989 : CHP/3 PLANO 4.E NP : 3 REVISIÓN EXPOSICIÓN PÚBLICA 2003-2008 : 18/URB3 NP : S-BRL</p>																							
<p>1. PARCELA :</p> <hr/> <p>PARCELA</p> <p>DIMENSIONES :</p> <p>ESTRUCTURA : NUCLEO DE CONEXIONES VIARIAS</p> <p>OCUPACIÓN : SIN USO</p> <p>USOS : MOLINO - BATAN</p>

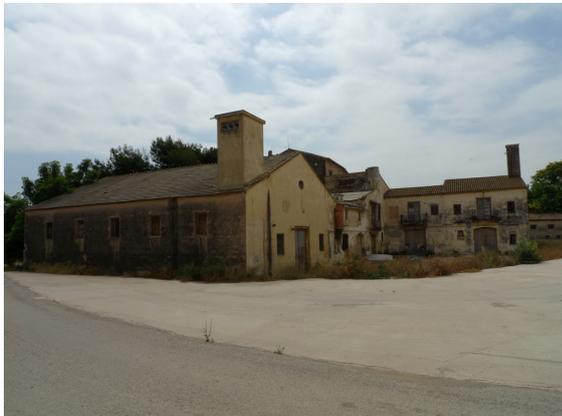
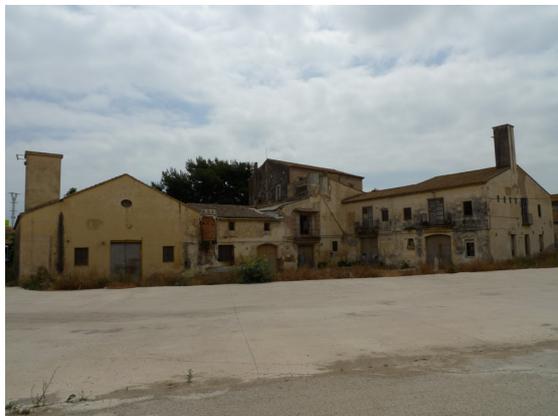
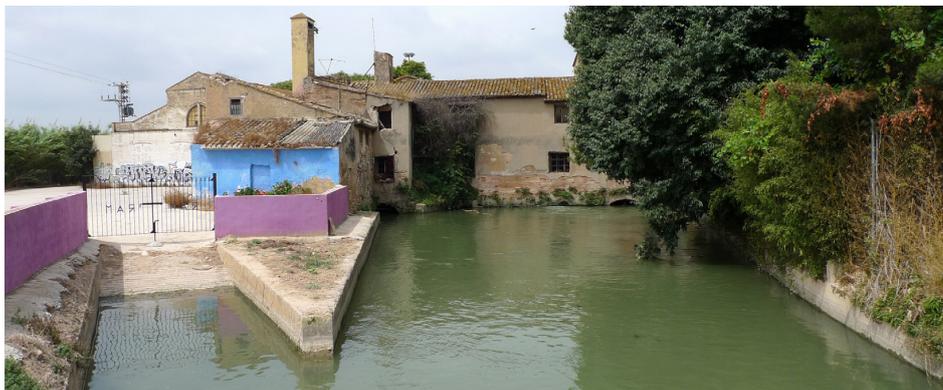
5. DESCRIPCIÓN GRÁFICA Y REFERENCIAS TÉCNICAS

El cuerpo principal está constituido por una nave alargada transversal a la acequia, de dos pisos, cubierta a dos aguas y teja. La puerta de acceso se sitúa en la fachada meridional y se completa con una gran abertura justo encima de la puerta que dispone de un enrejado completo. La fábrica del edificio es de ladrillo, dispuestos horizontalmente y trabados con mortero de cal.

El segundo edificio es el del batán, construido durante el siglo XVII. Este cuerpo está adosado al anterior y tiene una planta baja y dos pisos. Su cubierta es a dos aguas también hacia los laterales y con teja árabe. La puerta de acceso a este cuerpo queda distorsionada en la actualidad por toda una serie de pequeñas construcciones que han ido rodeando esta parte del molino. La fábrica es de ladrillos dispuestos horizontalmente y trabados con mortero de cal, aunque también se aprecia la utilización de mampostería de piedra irregular y mortero.

Estado de conservación: El estado de conservación del antiguo molino y batán es aceptable a pesar de las evidencias de diversas reparaciones en sus muros y alteraciones en puntos de su estructura para adaptarlo a las necesidades de los últimos usos industriales del lugar. El interior también ha sido modificado haciendo desaparecer la mayor parte de la maquinaria tradicional.

Sí parece conservarse en mejores condiciones la parte hidráulica de la construcción, los cárcavos, con bóveda de ladrillo y la almenara o derramador a un lado de ellos. Un sinfín de pequeñas construcciones envuelve el cuerpo de tres plantas del molino distorsionando la percepción del edificio inicial.

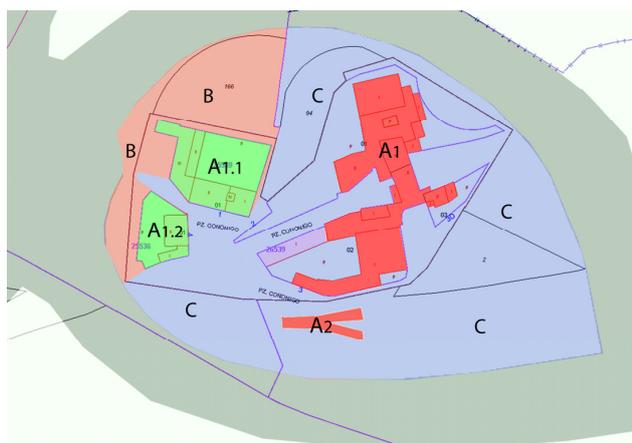
6. ENTORNO DE PROTECCIÓN

- A1.- MOLÍ DE BONANY
 - A1.1.- CASA DEL TORREÓN
 - A1.2.- ALQUERÍA DEL CANONGE - 2º orden
- A2.- LLENGÜES DE BURJASSOT-BENICALAP (EPH_SU_04.01)

B.- AREA DE PROTECCIÓN
Totalidad de las áreas colindantes con el cuerpo histórico del Molino y del la Acequia de Montcada relacionada con el casal.
Área Rural de uso agrario - campos de huerta o arbolado -. Parcelas con riego por inundación o selectivo, conservando las acequias, con su trazado y cajeadado, parcelación, accesos a los campos, sendas y caminos con su trazado, anchura y características. Sistemas de cultivo en invernadero siempre que sean de altura inferior a 60 cm. En caso distinto deberá desarrollarse un proyecto técnico que incluya un Estudio de Incidencia Paisajística, con las correcciones paisajísticas y volumétricas necesarias en el entorno, firmado por arquitecto o paisajista.

C.- ÁREA DE RESTAURACIÓN PAISAJÍSTICA

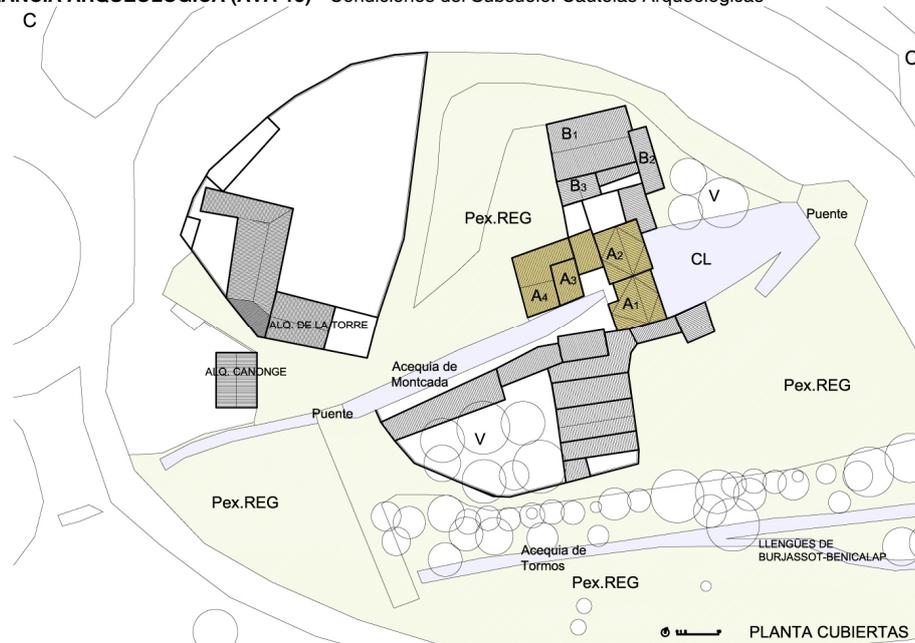
7. CONDICIONES DE TRANSFORMACIÓN

ELEMENTOS A CONSERVAR EDIFICIOS PRINCIPALES

A1 y A2.- CASAL Y ANDANAS SUPERIORES. Protección Integral. Conservando volumetría de los cuerpos principales A1, A2, A3 y A4, valorando las fábricas y sus acabados. Respeto de los huecos históricos, sus dimensiones, jambas, rejería y carpintería en el caso elementos de particular importancia. Conservación de los muros estructurales y del sistema de forjados, de cubierta y alero. Conservación de los tajamares y del casal del molino y del sistema hidráulico. Bienes muebles que comprende y constituyan parte esencial de su historia: Existía la mayor parte de la maquinaria y aperos del molino.

A3 y A4.- CASAS ANEXAS AL MOLINO. Protección Parcial. Conservando los elementos estructurales y compositivos de su arquitectura: líneas de carga, sección, cubierta, alero, altura de forjados. Conservando particularmente la fachada.

CLOT. Protección Integral del Clot con su sección y protecciones, sección, desagües y entradas de agua desde la acequia.

A5 - A11. ANEXOS: Protección Ambiental. Protección volumétrico, conservando tipología, sección y cubierta

B1- B2- B3.- NAVES ADOSADAS A LOS CUERPOS HISTÓRICOS + PATIO: espacios a regenerar

AQ.- ACEQUIA Y SISTEMA HIDRÁULICO. Protección Parcial. Conservando el trazado, sección, elementos de corte y desvío, del agua. Conservación integral del sistema hidráulico existente entorno a las acequias y bajo el edificio.

RÉGIMEN GENERAL DE INTERVENCIONES.- Núcleo Principal formado por los cuerpos: **A1+A2+A3+A4.**

El conjunto ha agotado las posibilidades de ampliación. Puede transformar sus espacios internos en los niveles que permitan el grado de protección de cada uno de ellos o sustituir algún cuerpo por arquitectura de mayor valor que potencie el interés del conjunto.
