## ALQUERÍA DEL PI. CASES DE BARCENA

<b>LOCALIZACIÓN :</b> Camí Vora Esquerra del Carraixet <b>DISTRITO / SUELO :</b> 17 / SNU <b>REF. CATASTRAL :</b> 001100800YJ27H0001ZP <b>CÓDIGO FICHA :</b> <b>EPA_SNU_17.01</b>	<b>NIVEL DE PROTECCIÓN :</b> BRL <b>VALORES SINGULARES :</b> ARQ / RQL / PSJ <b>CATEGORÍA (D)</b> ESPACIO ETNOLÓGICO DE INTERÉS LOCAL <b>REFERENCIA CATÁLOGO 1989 :</b> --- PLANO 3.F <b>NP :</b> --- <b>REVISIÓN EXPOSICIÓN PÚBLICA 2003-2008 :</b> 17/33 <b>NP :</b> S
--	--

### 4. DESCRIPCIÓN Y REFERENCIAS HISTÓRICAS

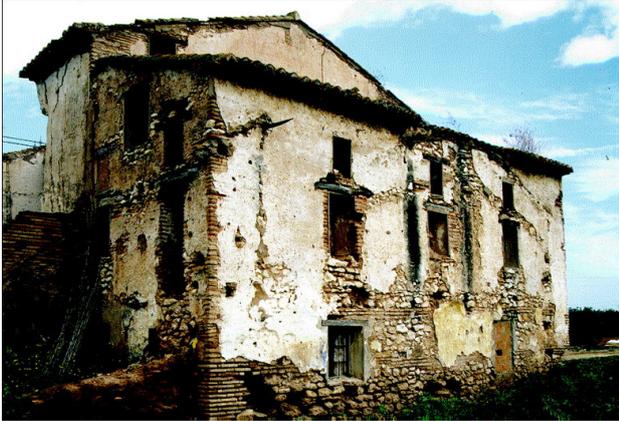
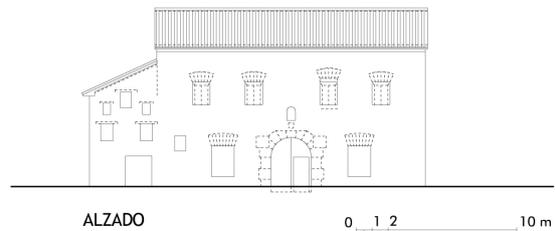
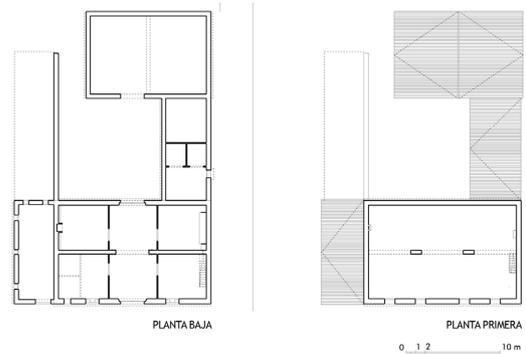
### 5. DESCRIPCIÓN GRÁFICA Y REFERENCIAS TÉCNICAS

**La arquitectura de la alquería:** El cuerpo principal está construido por dos crujías de iguales dimensiones, con líneas de carga paralelas a fachada y definidas por muros en planta baja. Las fábricas son de 55 cm. de espesor y formados por ladrillos macizos de 31,5 cm, por 13,5 cm. con tendeles de 6 a 7 cm. y mortero de cemento de cal con china lavada de gran tamaño. Una fábrica que nos sitúa próximos al S. XVI, o inicios del S. XVII.

La distribución interna de la alquería presenta acceso centrado, ya en el interior, a ambos lados tenemos espacios iguales, con una puerta en cada caso. La de la izquierda nos conduce a la casa de caseros donde encontramos una estancia, dos alcobas y ya en la segunda crujía una cocina. A la derecha del vestíbulo de entrada encontramos una estancia grande, sin uso concreto, y tras ella una puerta que separa de la escalera que sube a la *cambrá*. En segunda crujía, también a la derecha, se sitúa la estancia principal, la gran cocina dieciochesca de la vivienda principal. Próximas a la cocina y en entreplanta, dos alcobas situadas en el cuerpo transversal.

La planta alta alberga una gran "andana" tabaquera, aun con las cuerdas para colgar y secar las cosechas. La estructura superior tiene una línea de carga central formada por dos grandes machones simétricos que definen una carrera, sobre la cual, se sitúa la cumbrera del tejado a dos aguas. El plano de cubierta se construye con un rastrelado u entabacado de ladrillo, acabándose en teja curva y alero corto de obra. El alero y las cubiertas son de factura moderna, probablemente de bien entrado el s. XIX, existiendo la duda sobre la factura en sí de los propios machones, los cuales parece que tienen una discontinuidad a la altura del forjado primero.

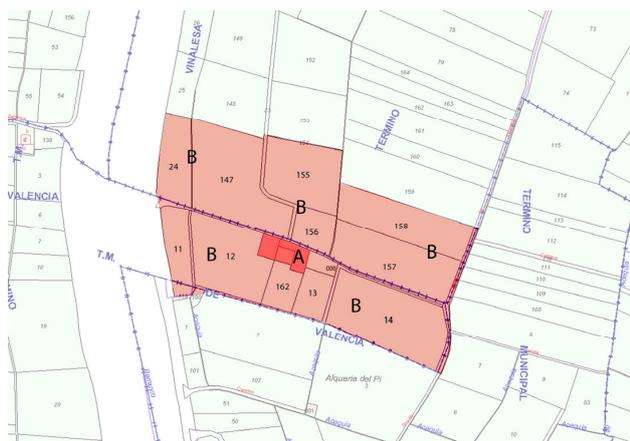
### 6. ENTORNO DE PROTECCIÓN

Ambito definido por parcelas coherentes y enteras, con el interés de vincular este ámbito visualmente este ámbito a un camino o acceso que permita la visualización y el disfrute del bien. Área Rural de uso agrario, campos de huerta o arbolado. Parcelas con riego por inundación o selectivo, conservando las acequias, con su trazado y cajado, parcelación, accesos a los campos, sendas y caminos con su trazado, anchura y características. Sistemas de cultivo en invernadero siempre que sean de altura inferior a 60 cm. En caso distinto deberá desarrollarse proyecto técnico que incluya un Estudio de Incidencia Paisajística, firmado por técnico competente, arquitecto o paisajista

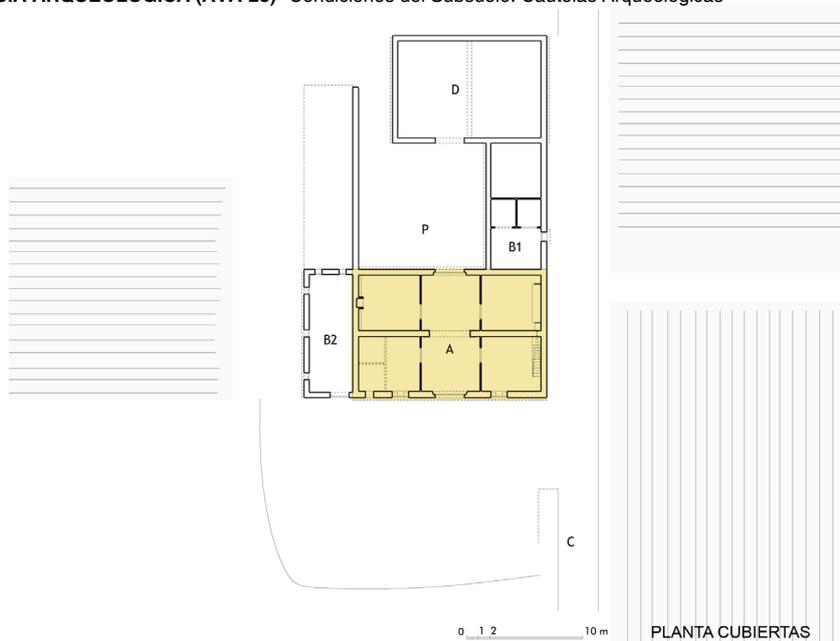
### 7. CONDICIONES DE TRANSFORMACIÓN

**ELEMENTOS A CONSERVAR** En términos generales conservación de la volumetría de los cuerpos principales, manteniendo las trazas y consolidando la ruina de los cuerpos anexos y patios.

**A.- CUERPOS PRINCIPALES: Conservación arqueológica o Parcial.-** Conservación de las trazas o repriminación del cuerpo principal. Conservando la volumetría, fachadas (composición, materiales, textura, impostación, color y acabados de las fábricas), elementos de estructura vertical (naturaleza y trazas de muros), sistema constructivo horizontal y cubierta (sistema constructivo, tejas y aleros). Respeto de los huecos históricos, manteniendo en ellos la rejería, el tipo de ventana y su ubicación en la sección de la misma. Mantener la sintaxis espacial del cuerpo principal con el patio y cuerpos posteriores.

Protección volumétrica del cuerpo arquitectónico, conservando la tipología básica, sistema estructural, sección y cubierta

Protección arqueológica de estos espacios y cuerpos de construcción, valorando si es más interesante conservar la ruina y sus trazas, que reconstruir el cuerpo en su volumetría y sistema constructivo original.

Protección Ambiental del espacio del patio en el cual pueden construirse cuerpos del tipo porxada siguiendo la ley sintáctica correspondiente, siempre sin colmatar el patio y conservando los ejemplares adultos de vegetación existente.

**a) PROCEDIMIENTO DE INTERVENCIÓN** Cualquier intervención sobre el bien a proteger implica la redacción de un Proyecto de Restauración que incluya un Estudio de Incidencia Paisajística que guíe las propuestas y permita una correcta lectura histórica del edificio y su entorno. Definiendo las bases de conservación o mantenimiento de los espacios definidos como Áreas de Protección e incluso, si las hubiera, de las Áreas de Restauración Paisajística vinculadas a la correcta percepción y comprensión del bien a proteger. En caso de proponer **la restauración del edificio**, el proyecto debe centrarse en valorar su condición de edificio de dos crujías con eje simétrico, con una gran puerta de acceso y una particular composición de fachada. Si además por causa justificada, necesitase ampliación de volúmenes, previo proyecto de restauración que lo justifique se podrá ampliar o adecuar para un uso concreto la alquería, siempre que se desarrolle en los términos generales previstos para el tipo arquitectónico de dos crujías con eje de composición simétrica. Conservando siempre los cuerpos añadidos existentes. Siempre manteniendo el patio posterior que separe espacialmente anexos económicos o pequeños volúmenes complementarios, del volumen principal.

**b) INTERVENCIONES PERMITIDAS AL PROYECTO DE RESTAURACIÓN** Previa a la redacción del correspondiente Proyecto de Restauración solo se podrán efectuar obras de conservación y mantenimiento del bien o de los edificios afectados en el ámbito de protección.
